## **Sjöfartsverkets rapportserie B 2007-13**

## **Passagerarfartyget SAGA LEJON -SBZY- i kollision med fritidsbåt den 21 juli 2007**

Datum: 2007-10-19

Vår beteckning: 080201-07-16679

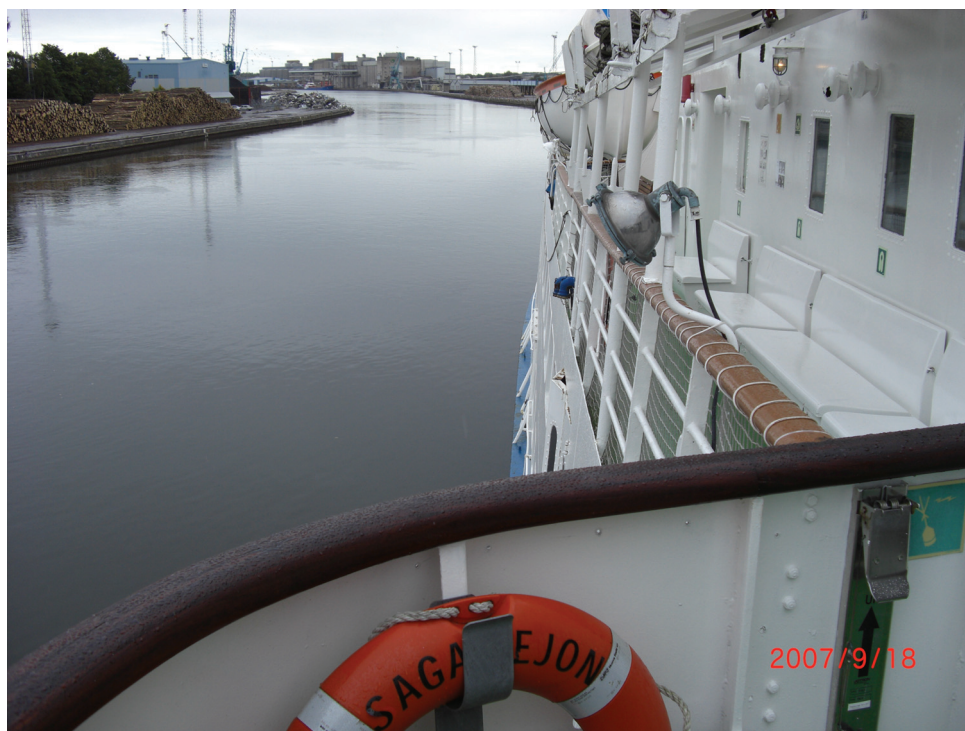
Bryggan var belägen i fartygets förliga del. Saga Lejon var försedd med öppna bryggvingar som stack ut cirka en meter från byggets sidor vilket gjorde att sikten både förut och akterut var mycket god.

*Sikten akterut från bryggvingen*

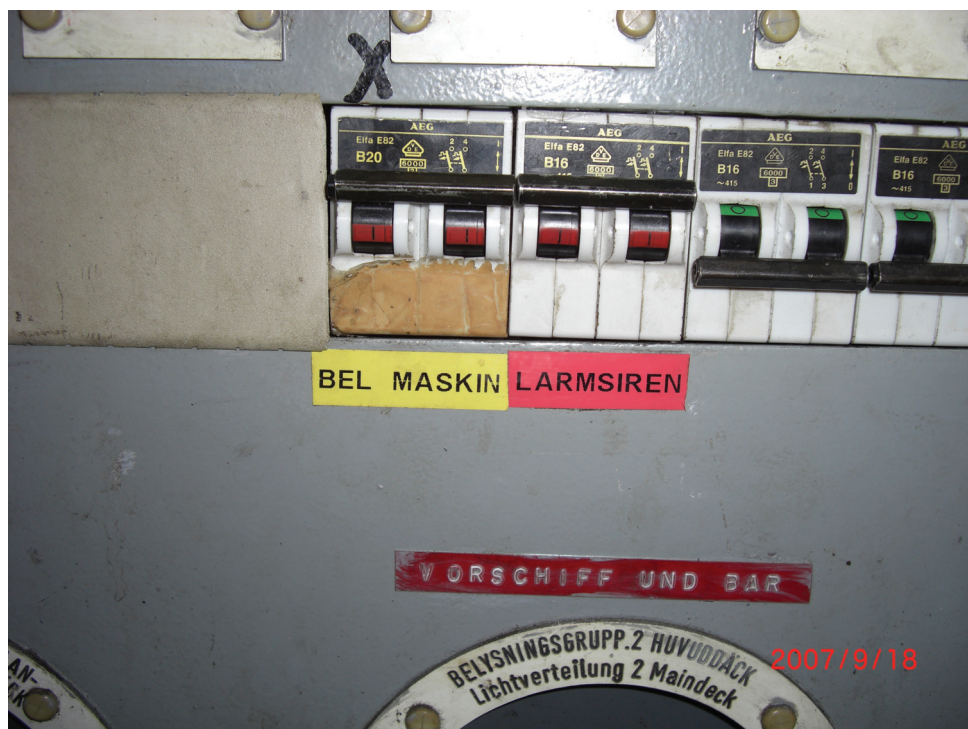
Det fanns 4 CPP-pumpar (Controlable Pitch Pump) som reglerade propellrarnas stigning. Manöverströmmen till dessa pumpar var kopplad till samma säkring. Till denna säkring var också maskinlarmet kopplat. Säkringen var vid händelsen märkt "LARMSIREN". (Efter händelsen kompletterades märkningen med texten "CPP PUMPAR".) Maskinlarmet bestod av ett ljus- och ett ljudlarm. Mellan dessa larm fanns en strömställare så att det fanns möjlighet att välja om man ville ha ljus- eller ljudlarm.

#### *Säkringens märkning*

Manöverströmmen till CPP-pumparna var kopplad till samma säkring som maskinlarmet. Vid händelsen var säkringen endast märkt med texten ”LARMSIREN”. När tekniske chefen bröt säkringen för att åtgärda ett glapp i larmets strömställare vilseleddes han av säkringens märkning. Det kan inte uteslutas att man vid tidigare tillfällen har brutit säkringen för underhåll av maskinlarmet. Sannolikt har detta då skett när fartyget legat till kaj och att CPP-pumparna då varit stoppade. Man har då inte uppmärksammat att pumpar och larm var kopplade till samma säkring.

- Säkringen till CPP-pumparna var inte märkt på tillfredställande sätt.
- Alla CPP-pumpar var kopplade till samma säkring.
- Manöverströmmen till CPP-pumparna hade matats från säkringen till maskinlarmet. Enligt ritningar skulle strömmen ha tagits från en annan kopplingspunkt. Sannolikt har omkoppling skett när fartyget tillhörde någon av de tidigare ägarna.
- Teknische chefen gjorde ett ingrepp som kom att störa driften.

Vid händelsen var manöverströmmen till CPP-pumparna kopplad till samma säkring som maskinlarmet. Rederiet för Saga Lejon ska säkra driften av CPP-pumparna genom att manöverströmmen till pumparna kopplas till separat säkring. Rederiet bör separera pumparnas säkringar så att varje pump får egen säkring.

- Den aktuella säkringen märktes om omedelbart efter händelsen så att det klart framgick att också CPP-pumparna var kopplade till säkringen.
- CPP-pumparnas säkringar har separerats i elcentralen.
- CPP-pumparna har försetts med separata strömställare.
- En CPP-pump per propeller har kopplats till nödgeneratoren för att säkra driften vid en eventuell blackout.

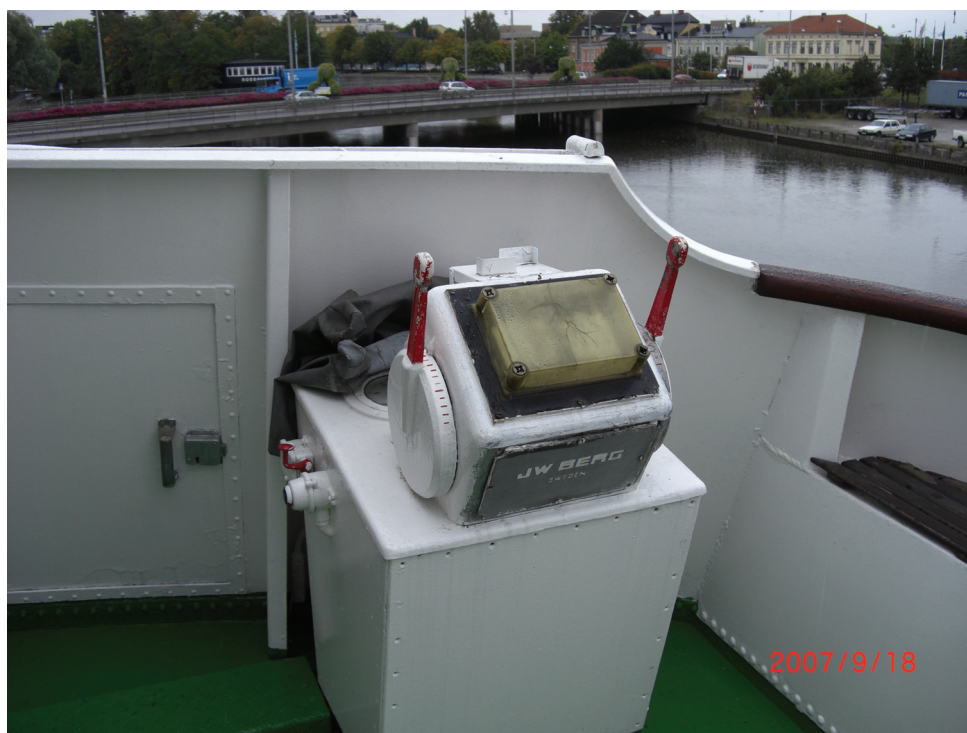
### *Bryggvingen*
