## **Sjöfartsverkets rapportserie B 2007-14**

## **Passagerarfartyget GERDA GEFLE -SJPL- grundstötning den 18 augusti 2007**

Datum: 2007-11-19

Vår beteckning: 080201-07-16829

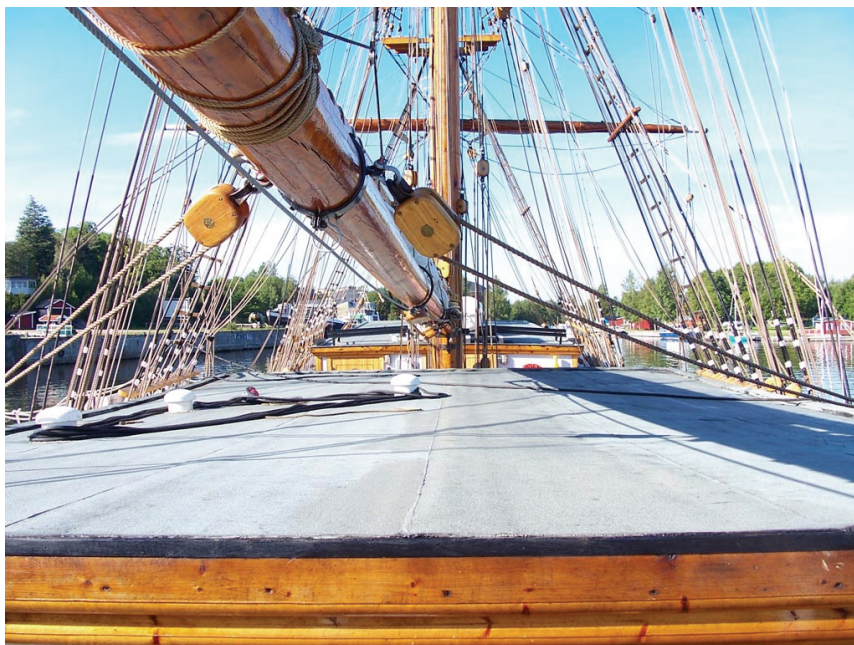
Styrplatsen var belägen längst akterut på fartyget. Styrplatsen var öppen och ett U-format cirka 1,5 meter högt bygge med öppningen vänd förut omgav platsen. För om styrplatsen fanns ett däckbygge som bland annat inrymde navigationshytten. Sikten från styrplatsen var delvis skyddad.

*Sikten föröver från styrplatsen*

uppmärksammat att fartyget kom att hamna på kurs mot Bellonagrundet. Att sikten från styrplatsen var delvis skymd har sannolikt påverkat förhållandet. När styrman sedan påpekade att man befann sig väl nära grundet såg befälhavaren ingen annan möjlighet än att göra en undanmanöver genom att gira hårt babord.

Ägaren av Gerda Gefle ska upprätta klara rutiner för hur styrplatsen ska vara bemannad vid gång i trånga eller svårnavigerade farvatten. Då sikten från styrplatsen är delvis skymd bör ägaren utvärdera vid vilka tillfällen styrplatsen bör mannas upp med ett extra befäl. Vid utvärderingen bör hänsyn tas till bl.a. farvattnens beskaffenhet, sikt- och väderförhållanden, trafiktäthet och resans längd.

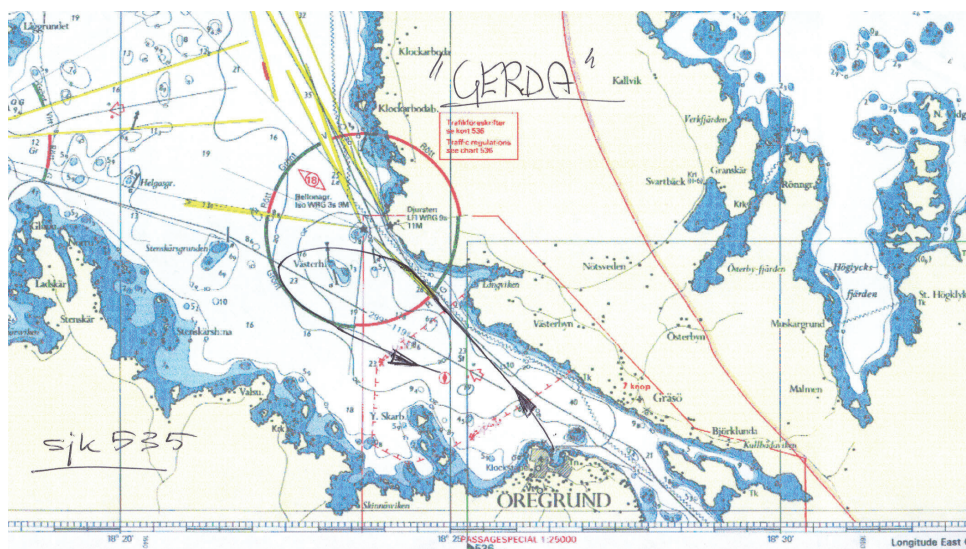
Befälhavaren hade planerat att gå mot fyren Bellonagrundet och passera väster om fyren. Han skulle före Bellonagrundet gira babord för att på så sätt vinna höjd mot vinden för att lättare komma runt. Med hänsyn till väder och vind planerade han att, efter att ha passerat fyren, göra en ”genomvindsvändning” vilket innebar att vända mot vinden. Avsikten var att därefter gå tillbaka och passera Öregrund för att gå vidare sydöst i farleden för att sedan vända och anpassa återkomsten till Öregrund så att man var tillbaka efter fyra timmar.

*Befälhavarens skiss av den planerade färdvägen väster om Bellonagrundet*

Med den vindriktning som rådde hade en alternativ färdväg varit att, på nordgående, följa farleden och passera öster om Bellonagrundet. Efter passagen hade det sedan funnits bättre förutsättningar för att genomföra en genomvindsvändning.
