**SJÖFARTSINSPEKTIONEN**

**Sjöfartsverkets rapportserie B  
2007-15**

## **Passagerarfartyget SKARVEN - SJOL - grundstötning 25 augusti, 2007**

Datum: 2007-11-29

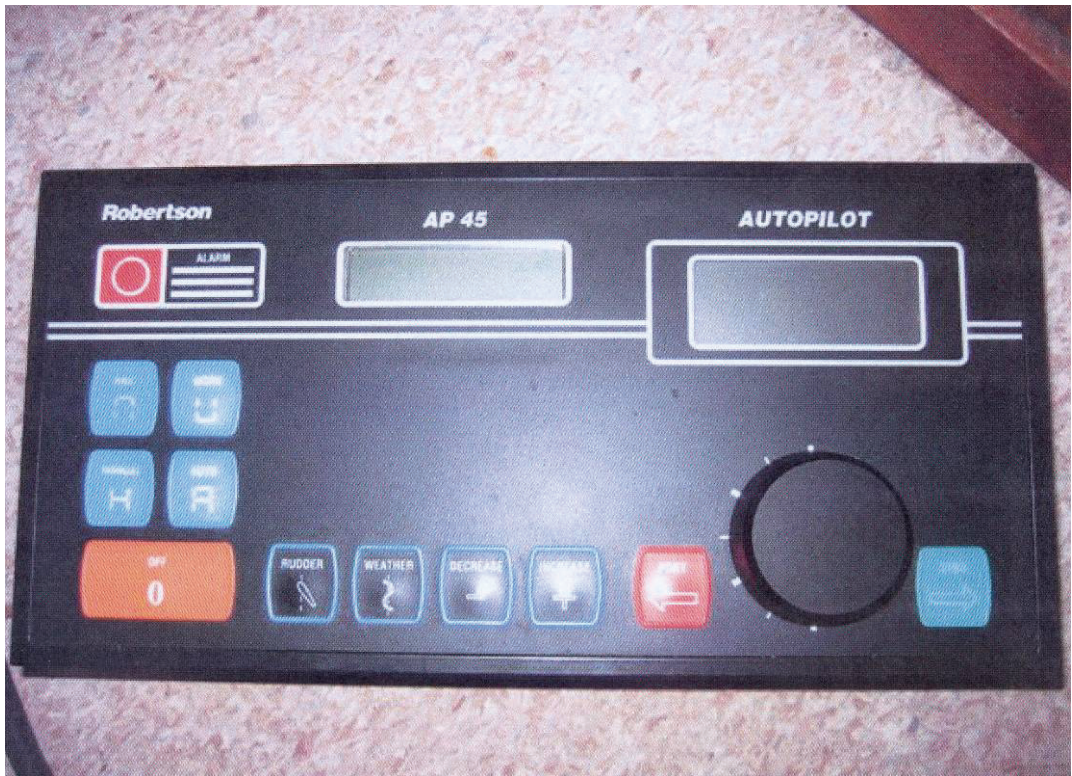
Bild Automatstyrningen

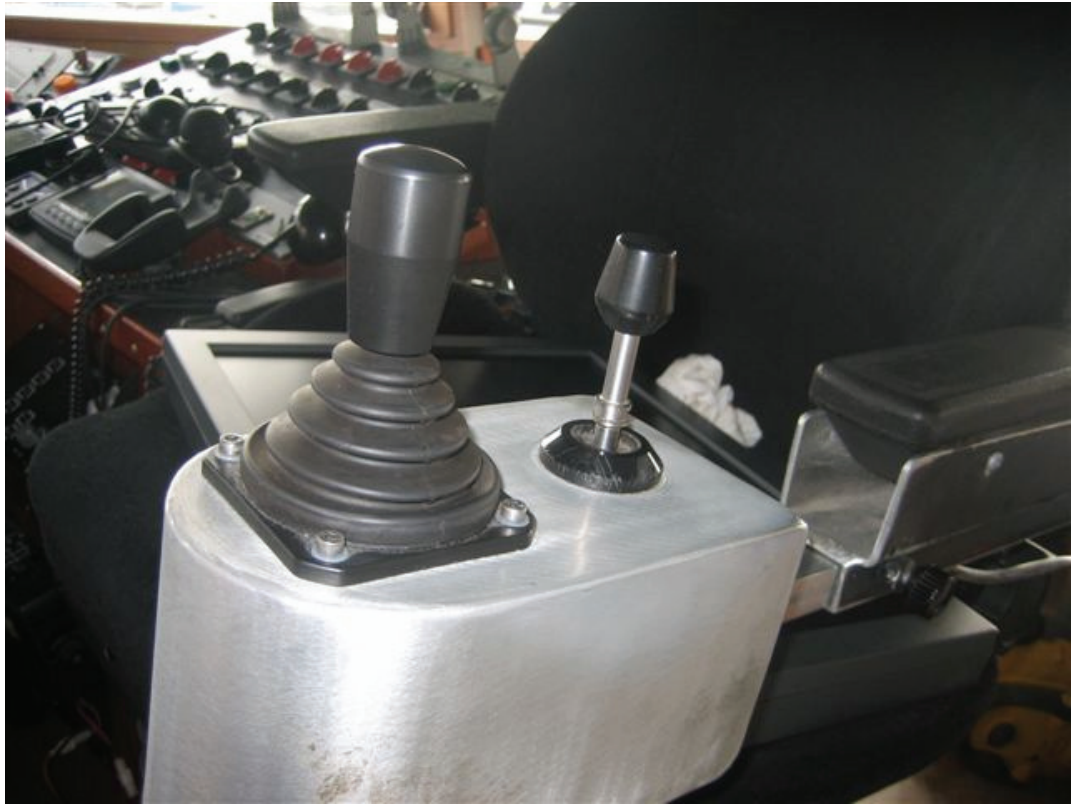
Bild Styrpinne och bogpropellerreglage

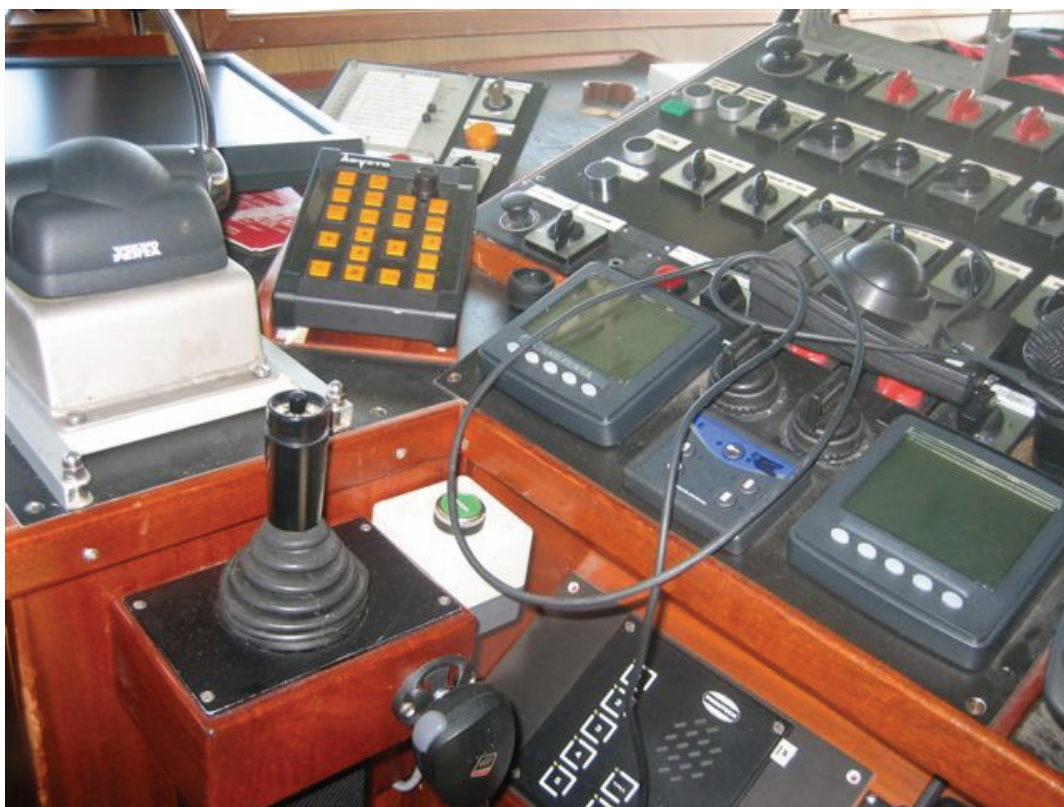
Bild Styrpinne med tryckknapp för i- och urkoppling av automatstyrningen

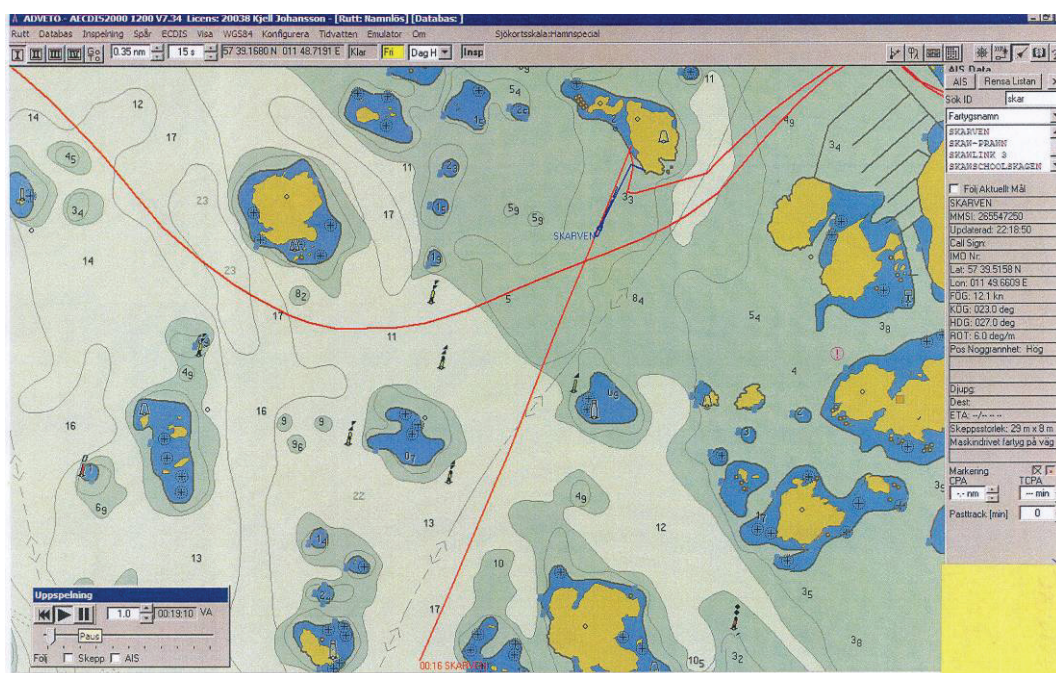
Befälhavaren kom sedan inte ihåg något förrän fartyget med full fart, den 25 augusti klockan 00.21, grundstötte på sydvästra kanten av Stora Lerholmen på position N 57° 39',68 E 11° 49',76.

AIS-bild. Skarvens position, klockan 00.19.10, strax innan grundstötningen

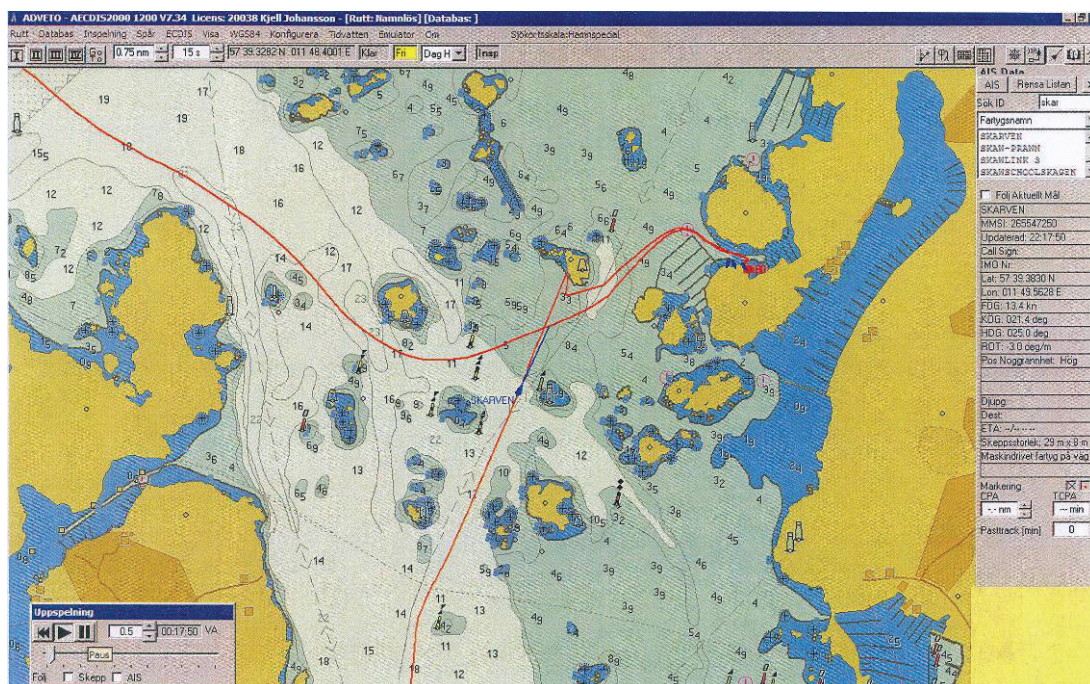
Enligt fartygets AIS (Automatic Identification System) gjordes en cirka 15° gir vid 4,2-meters grundet. Därefter visar AIS-utskriften på en spikrak kurs som slutar på grundstötningsplatsen.

Detta innebär att befälhavaren med stor sannolikhet somnade någonstans mellan sista giren vid pricken vid 4,2-meters grundet och Plankorna samt att fartygets automatstyrning var aktiverad och framförde Skarven på kurs 22-23°. Både kursförändringen vid Plankorna och vid Smörbådan uteblev enligt utskriften från fartygets AIS som också visade att fartygets fart, på grund av strömmens påverkan, varit drygt 13 knop.

AIS-bild. Fartygets position klockan 00.17.58 samt spåret från grundstötningsplatsen till kajen.

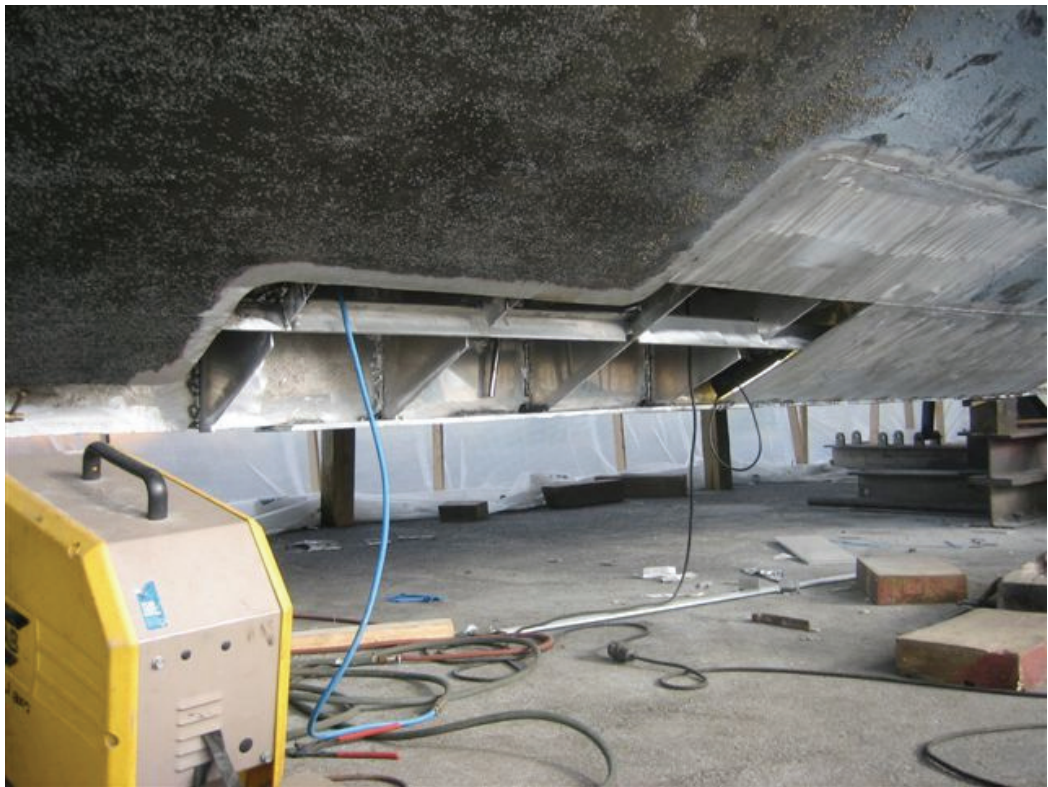
Den enda läcka som uppstod vid grundstötningen var i spillvattentanken mellan spanten 36 och 40. Spillvattentanken rymde 1,4 m<sup>3</sup>.

Bild En av skadorna

Reparationen av skadorna tog cirka två månader i anspråk.
