**Sjöfartsverkets rapportserie B
2008-1**

Roropassagerarfartyget STENA SAGA - SLVH -
personskada den 31 oktober 2007

Datum: 2008-01-14

Vår beteckning 080201-07-17398

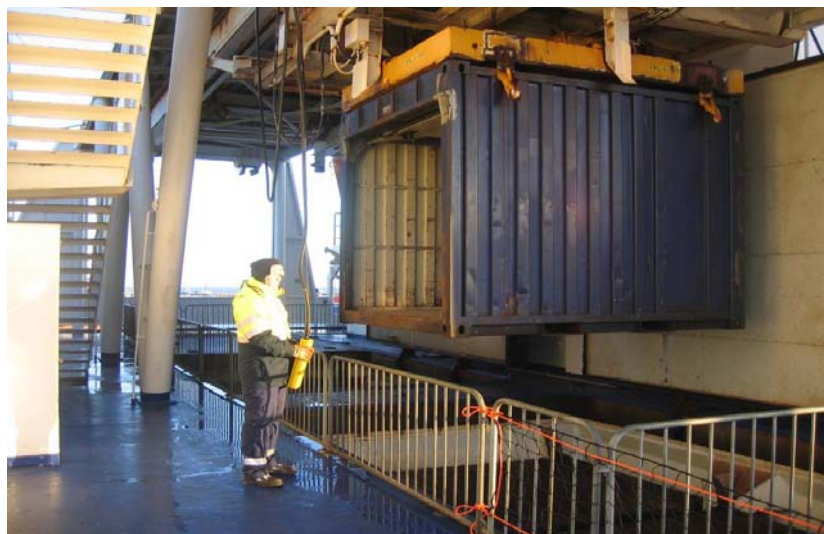
Bild: Container hängande över en av luckorna i däck 8

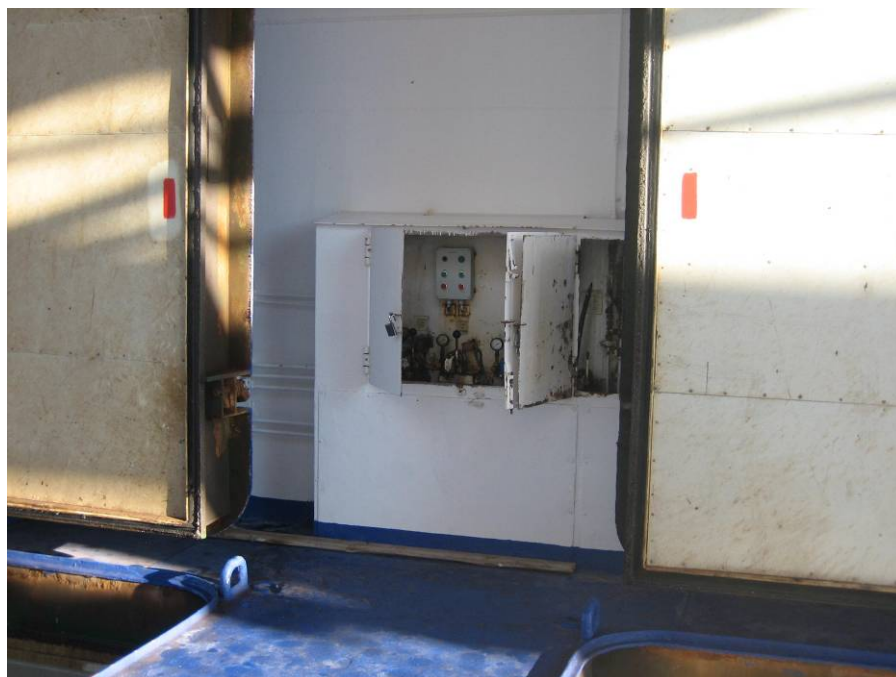
Bild: Hydraulreglage för riggning av traversens balkar samt manövrering av luckor

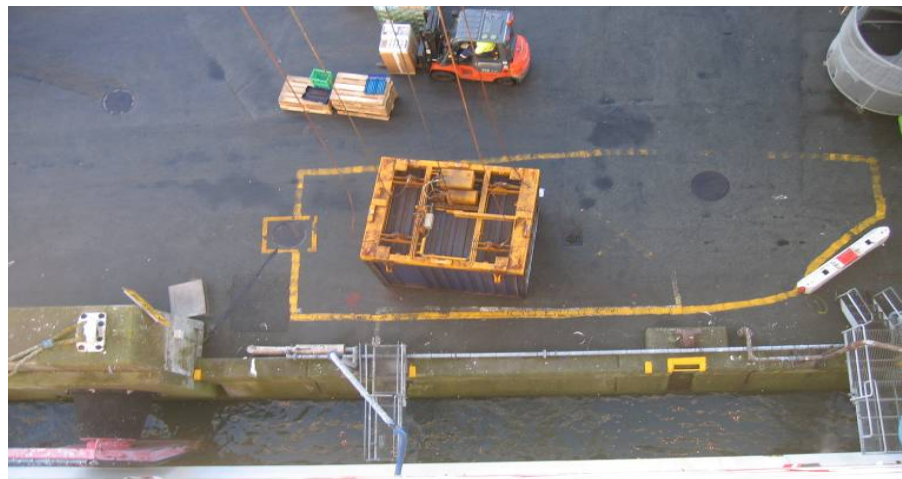
Bild: Avgränsad yta på kajen

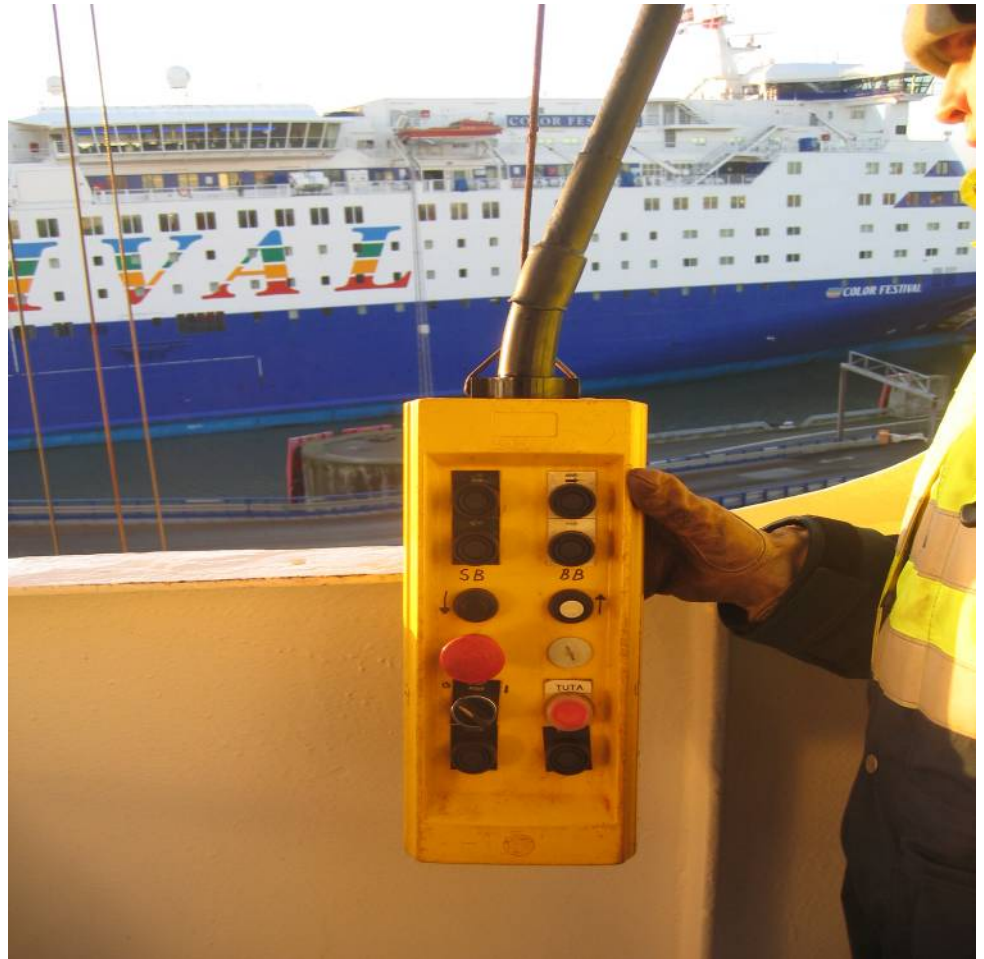
Bild: Manöverdonet

Paret därunder var för att köra oket upp och ner. Sedan kom den stora röda knappen för nödstopp och bredvid den en knapp för att kunna aktivera en signal då traversen förflyttades. Denna var vid tillfället inte i funktion och hade inte varit på ganska länge.

En knapp på manöverdonet skulle ha aktiverat en signal på traversen då den var i rörelse. Denna funktion fungerade inte och hade så inte gjort på ganska länge.

- Skyddsnät för att förhindra att någon befinner sig i traversens arbetsområde sätts upp varje gång denna används.
- Avgränsningslinjer målades på däcket.
- Ett mer detaljerat manöverdon införskaffades.
- Tydlig akustisk och visuell varselsignal finns på traversen när denna är i drift.
