**Sjöfartsverkets rapportserie B  
2008-5**

Fiskefartyget TUNAFJORD, IMO nr 8805456 -  
SMHT - grundstötning den 8 november 2007

## Fiskefartyget TUNAFJORD IMO-nr 8805456 - SMHT - grundstötning 8 nov 2007

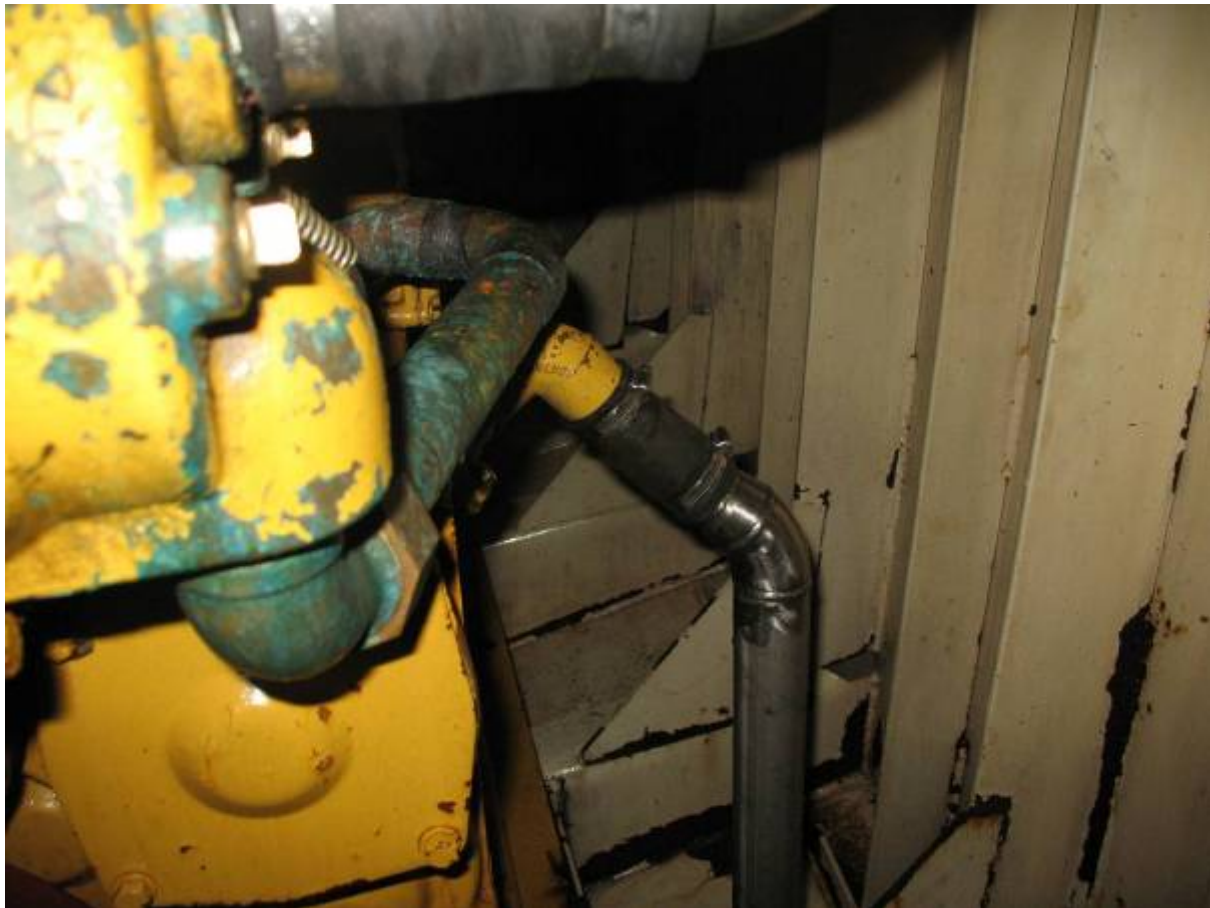
Någon gång under händelseförloppet har kylvattenslangen till hjälpmaskinen lossnat och vatten runnit in i maskinrummet eftersom röret hade direktanslutning till sjön. Senare har maskinrummet fyllts och vatten trängt in i inredningen med följd att fartyget fick kraftig slagsida åt SB.

*Den aktuella kylvattenanslutningen.*

Flera av de närvarande observerade under kvällen att den ordinarie elförsörjningen ombord på Tunafjord slutat fungera och att nödbelysningen aktiverats. Orsaken till att hjälpmaskinen stoppat, vilket är det uppenbara skälet till att elförsörjningen bröts, skulle kunna bero på antingen utebliven kylning (då kylvattenanslutningen lossat) eller brist på bränsle. Det skäl som talar **mot** att kylvattenslangen lossnade redan då är det faktum att fartyget under natten drev iväg för att grundstöta längre bort. Hade slangen lossat redan då hjälpmaskinen stoppat, skulle fartyget vattenfyllts och därmed ställt sig hårdare på grundet och följaktligen kanske inte drivit iväg alls, alternativt eventuellt sjunkit efter att det börjat driva. Mer sannolikt tycks det vara att bränsleförsörjningen avbrutits. Visserligen var det tillräckligt med bränsle i dagtankarna för att hålla igång maskinen, men det var snart dags att byta filter. Den troligaste orsaken till att hjälpmaskinen stoppade är således avbruten bränsleförsörjning p.g.a. igensatta bränslefilter. Detta leder således till antagandet att kylvattenslangen lossnat på ett relativt sent stadium.

Orsaken till att kylvattenslangen lossnade bedöms vara de slag och påfrestningar som skrovet utsatts för då det gått på grund och som fortsatt i det relativt hårda vädret. Det kan inte uteslutas att en bättre anslutning, t.ex. i enlighet med de regler som gäller för nyare fartyg, hade förebyggt att slangen lossnat.

- Besättningsmannen som hade bryggvakt somnade i den relativt bekväma stolen på bryggan.
- Det fanns ingen utkiksman på bryggan.
- Möjligheten att använda akustiska larm för att markera att en "way-point" nåtts användes inte.
- Även om kylvattenanslutningen i fartyget inte var otillåten, bedöms den inte ha varit av allra högsta standard.

I efterhand kan det konstateras att det varit bättre att stoppa hjälpmaskinen och stängt bottenventilerna innan man lämnade fartyget. I den situation som var för handen valde man istället att se till att det fanns bränsle tillräckligt för att hålla maskinen, och därmed elförsörjningen, igång. Det finns ingen som helst anledning att ifrågasätta de åtgärder man valde att göra.

- Den stora risken med sänkt vakenhetsgrad vid olika tillfällen och förhållanden gör det angeläget att åter påpeka faran av att sjunka ner i en bekväm fåtölj under tider på dygnet då påfrestningen att hålla sig vaken är dokumenterat stor.
- Det är viktigt att man ser till att så känsliga detaljer som skrovgenomföringar är av så hög standard som möjligt.
- Det är viktigt att utkik hålls i enlighet med gällande regler. En aktiv utkik är ett bra sätt att förebygga olyckor.

- Sjöfartsinspektionen rekommenderas att överväga om reglerna för skrovgenomföringar och kylvattenanslutningar ska gälla retroaktivt.
- Sjöfartsinspektionen rekommenderas att på lämpligt sätt säkra att MRCC har tillgång till uppdaterade listor över beredskapsinspektörer.
- Sjöfartsinspektionen rekommenderas att säkra så att plan eller tillräcklig back-up finns för att kunna komma i kontakt med beredskapsinspektör.
