SJÖFARTSINSPEKTIONEN

**Sjöfartsverkets rapportserie B
2008-2**

Roropassagerarfartyget STENA JUTLANDICA,
IMO-nr 9125944 - SEAN - personskada
13 december 2007

Datum: 2008-02-06

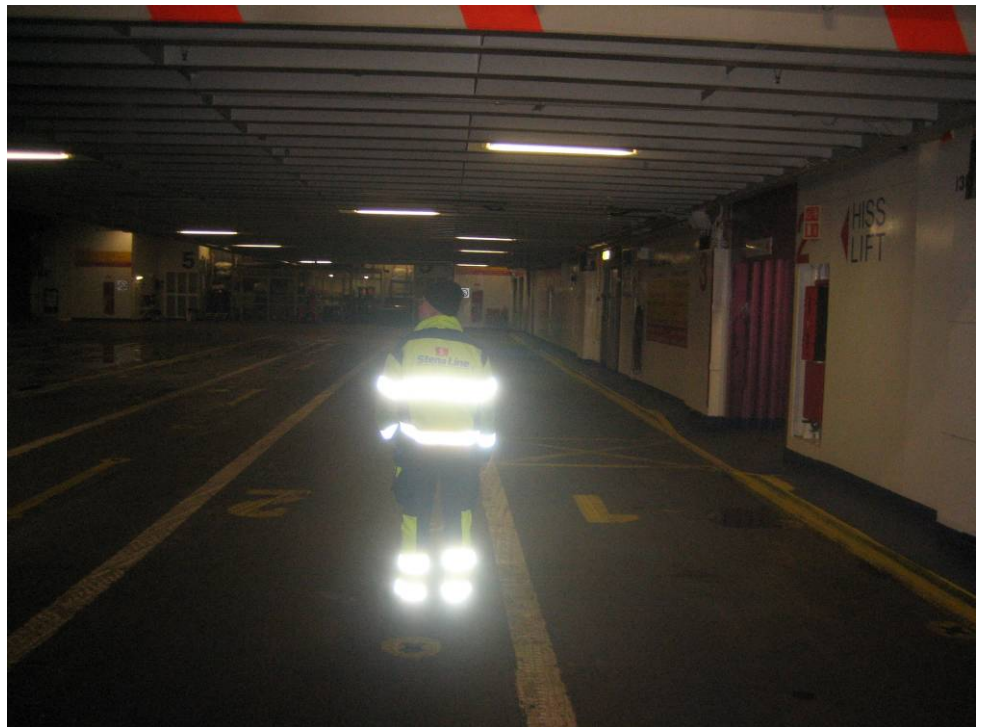
Bild 6. Avståndet från däck 5 till hängdäcket illustrerat av en medellång besättningsman

Fri höjd på däck 5 då bildäcken var upphissade var cirka fem meter. Från hängdäckens överkant (däckets), då dessa var nedsänkta, till däck 5 var avståndet 3,1 meter (se bild 6).

Det bar sig inte bättre än att han backade utför kanten av hängdäcket och slog i stäldäcket efter ett fall på 3,1 meter. Klockan var då 09.25.

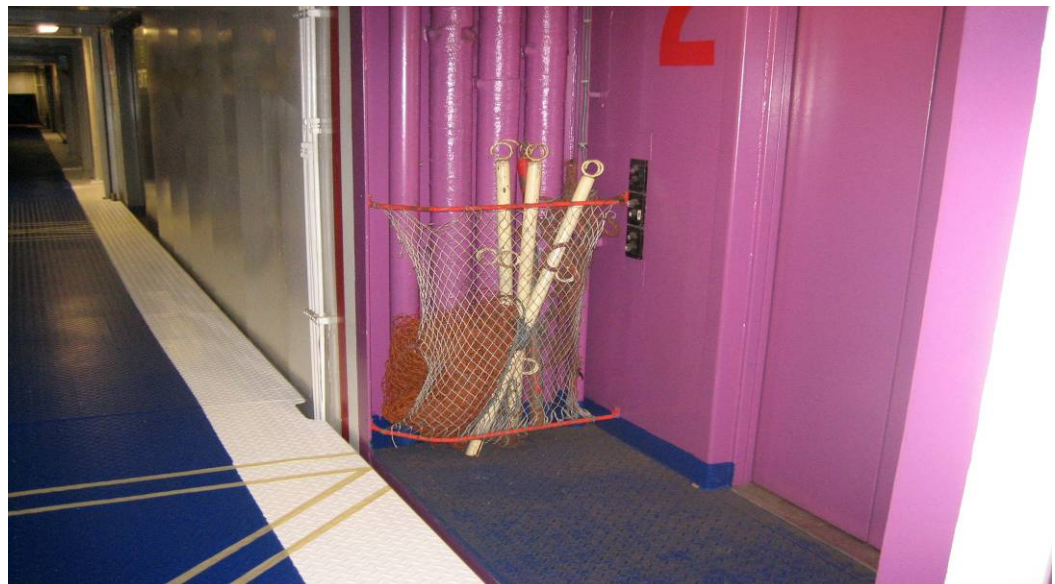
Bild 7. Stöttor och nät för avspärrning

Eftersom inget skyddsnet hade satts upp följdes inte bestämmelserna.

Överstyrman avdelade båtsman som arbetsledare och två matrosar för uppgiften. En av matroserna hade varit i tjänst på efternatten och togs frivilligt ut på övertid. Två man helmålade det förliga däckets och den tredje skulle, inför målning, maskera trafiklinjerna för bilfilerna. Någon avspärrning till skydd mot fall sattes inte upp inför arbetet (se bild 7).

- Skyddsnät med stöttor för att förhindra fall var inte uppsatt
- Matrosens kan, av personliga skäl, ha varit okoncentrerad.

- Skyddszoner målas i var ände av hängdäcken
- Information om nödvändigheten av att använda skyddsnät vid arbete på hängdäck.

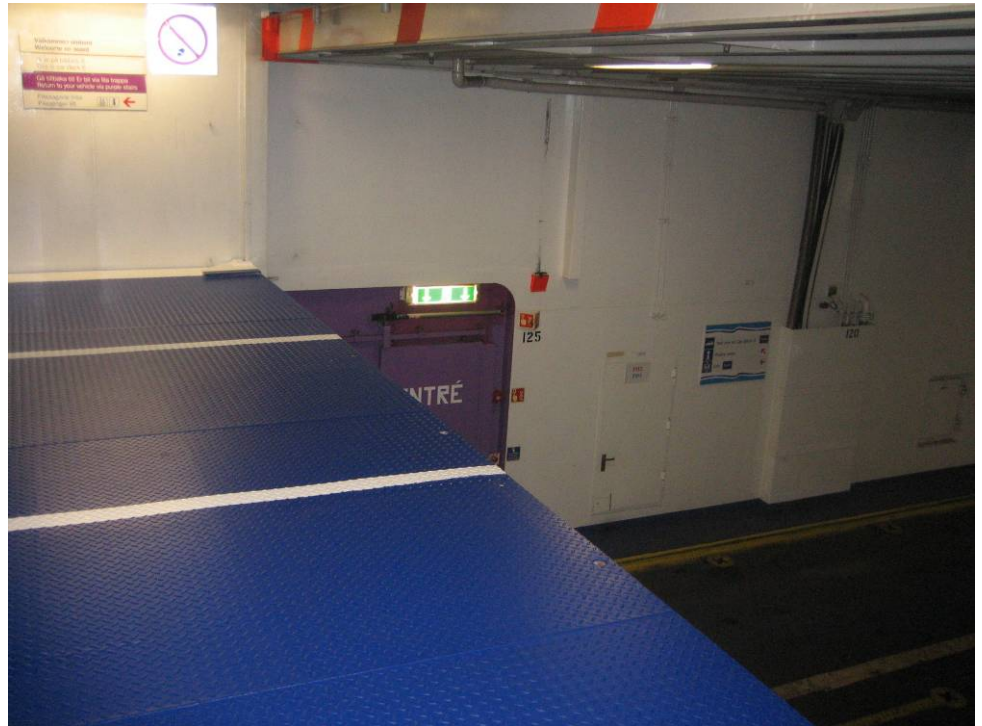
Styrbords fyra hängdäck, som var 18,5 meter långa och 9,5 meter breda, hade plats för fyra bilar i bredd. Babordssidans hängdäck var dimensionerade för fem rader bilar och hade måtten 18,5 x 13 meter. Vitmålade trafiklinjer utgjorde bilradernas avgränsning i sidled. Däcken var för övrigt blåmålade utan någon målad markering i annan färg som påvisade kanten på däckets (se bild 8).

Det tredje däckets kunde inte sänkas på grund av att en lastbil stod parkerad under däckets akterkant (se bild 8).

Maskeringstejpen applicerades genom att matrosen gick baklänges mot aktra ändan av hängdäckets samtidigt som han rullade ut tejpen (se bild 8).

Bild 8. Trafiklinjen längs bort var den linje som matrosen maskerade. Förkanten av det tredje hängdäcket syns i överkanten av bilden.

På grund av hög last under hängdäck nummer tre kunde inte detta sänkas till de två förliga däckens nivå. Om det hade varit möjligt hade matrosen kunnat gå ut på detta däck vid maskering och målning och då sluppit att arbeta bredvid ett drygt tre meters stup.

Något skyddsnät hade inte satts upp och bedömdes uppenbarligen av de inblandade inte vara nödvändigt. Därför kunde minsta distraktion avleda tanken och uppmärksamheten på att däckets slutade med ett stup. Förbiseendet blev särskilt farligt då arbetsuppgiften utfördes med ryggen mot och i rörelse mot stupet och i koncentration på att maskeringstejpen skulle rullas ut noggrant så att trafiklinjernas kanter skulle kunna bli jämna.
