SJÖFARTSINSPEKTIONEN

**Sjöfartsverkets rapportserie B
2008-3**

Fiskefartyget VY 29 ZANDY - SFB-7582 - kantrat
och sjunkit 7 januari 2008

Datum: 2008-03-11

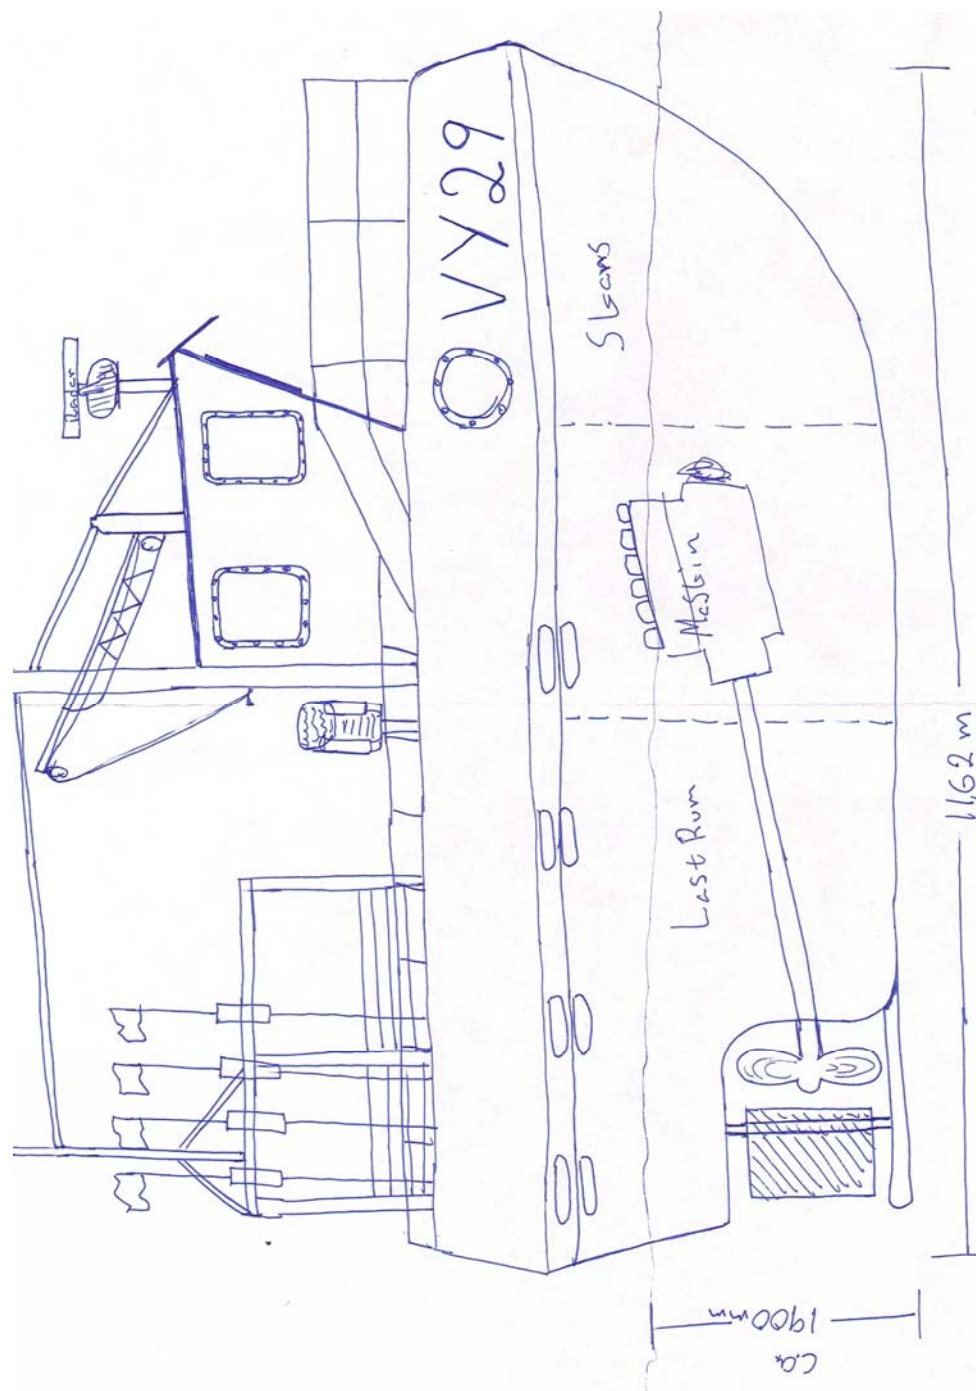
Styrhytten var knappt tre meter lång och knappt tre meter bred med en bänk för instrument på förkant under fönstren och ett kartbord i styrhyttens aktra styrbords hörn. Strax styrbord om centerlinjen var en stol för navigatören placerad med maskinreglage och styranordning på bekvämt avstånd från stolen.

Bild. Befälhavarens skiss

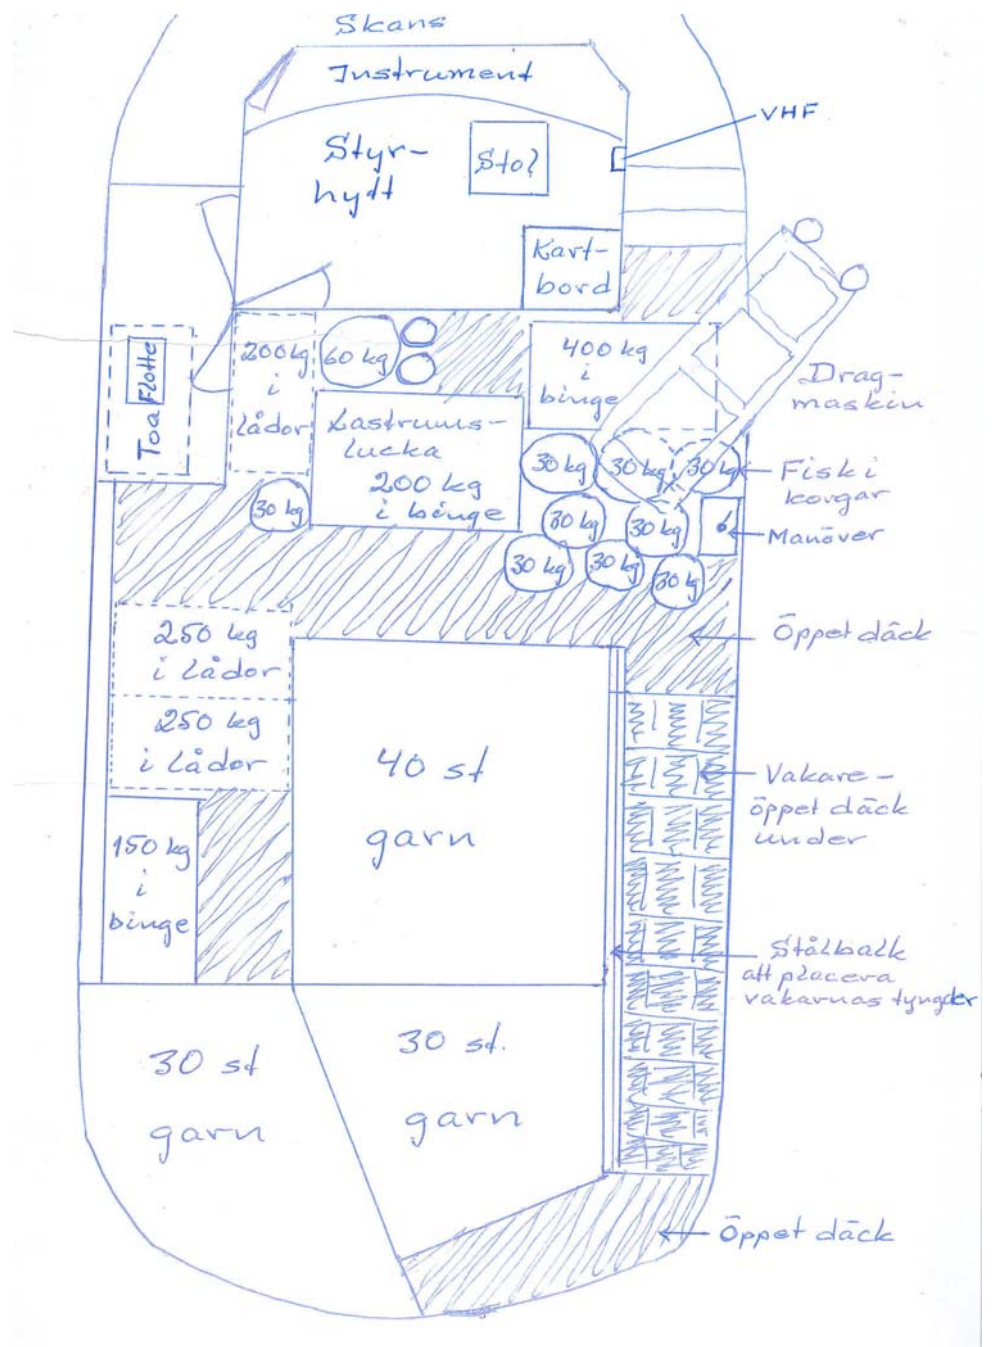
Bild. Skiss av arbetsdäcket med aktuell last efter befälhavarens förlaga.

Hela fångsten, mellan 1800 och 2000 kg, var placerad på olika ställen på däck. Antingen fisk i lådor, lös fisk i fast monterade bunge eller fisk i korgar. All fångst var surrad och stämplad för att klara rullning och

På däck fanns också tre fast monterade bingar med garn fördelade enligt skiss samt vakare till garnlänkarna. Vakarna var placerade längs styrbords sida med tyngden vilande i en kraftig stålbalk som också var stöd för garnbingarna. Mellan vakarnas tunga ändar och brädgången, under vakarnas flytkroppar, gick det att passera. Passagen på däck var cirka en halv meter bred. Garnbingarna var tillverkade i samma material som fiskbingarna.

I garnbingarna förvarades de en stund tidigare dragna garnen fördelade på cirka 30 garn i var och en av de två aktra bingarna och cirka 40 garn i den förliga bingen. Dessutom fanns det mellan 20 och 40 reservgarn i lastrummet. De våta garnen vägde cirka 15 kg styck.
