## Sjöfartsverkets rapportserie B 2008-7

## Rorofartyget FINNPINE IMO-nr 921 66 38 - SFIR - grundstötning den 6 februari 2008

Datum: 2008-05-27

Vår beteckning: 080201-08-20627

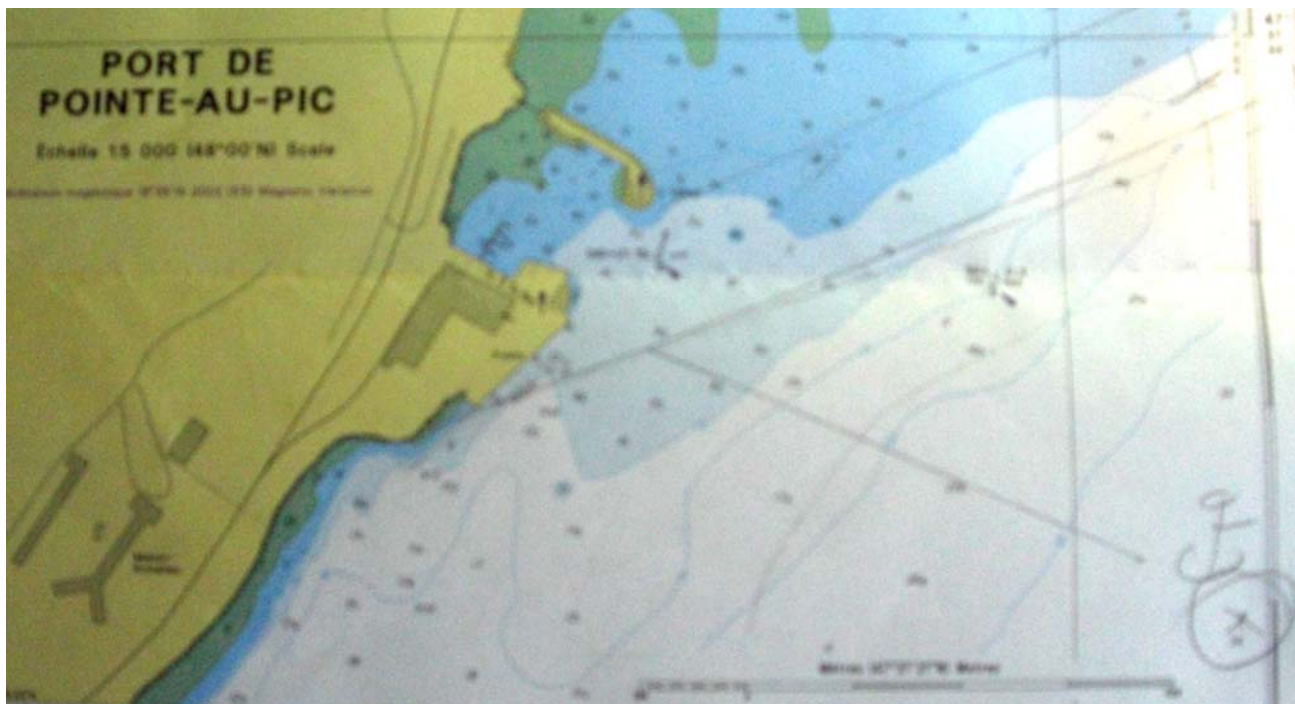
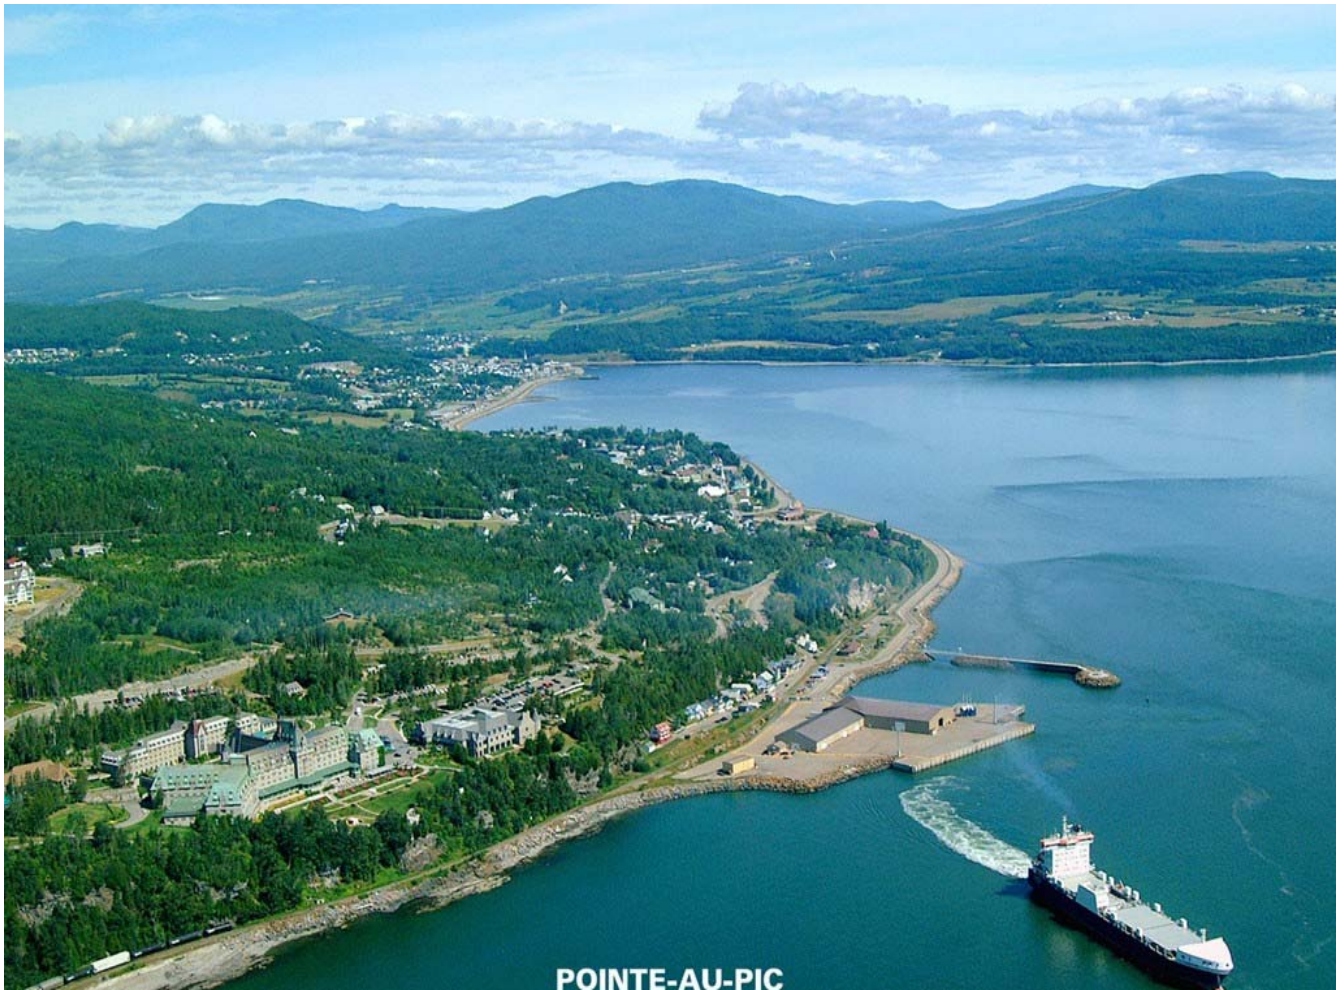
När fartyget befann sig cirka 740 meter från kajen stoppade det upp mjukt. På bryggan uppfattades detta bero på de isförhållanden som rådde på platsen. Kort därefter insåg man att fartyget hade grundstött.

Grundstötningen inträffade klockan 06.03 den 6 februari 2008 cirka tre timmar före lågvatten på position N 47° 37',55 W 070° 07',79.

Lotsen använde sig mestadels av visuella observationer och en egenkonstruerad enslinje som inte fanns markerad i sjökortet. Fartyget grundstötte oavsett att det framfördes i enslinjen.

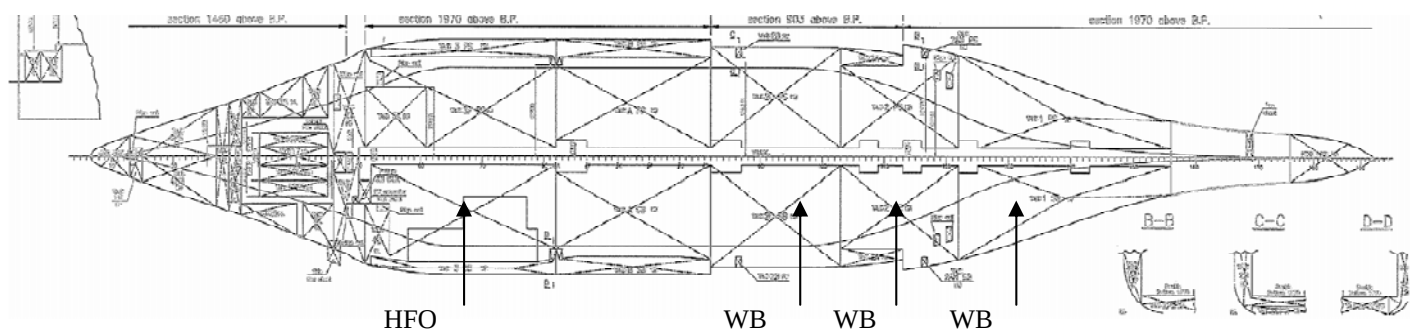
Vid grundstötningen fanns ombord totalt cirka 840 MT tjockolja samt cirka 73 MT dieselolja. I tank nummer 3F styrbord dubbelbottentank, som vid tillfället sprang läck, fanns 194 MT tjockolja. Ingen olja läckte ut i vattnet.

När det stod klart att fartyget hade grundstött påbörjades omedelbart skadekontroll och man kunde konstatera läckage till tre tankar. Vid torrsättningen visade det sig att fyra av fartygets tankar var penetrerade.

Fartyget fick omfattande skador i dubbelbotten. Vid händelsen penetrerades 4 tankar. Även ett ankare skadades.

*Tankar som sprang läck vid grundstötningen*

Finnpine avgick från Pointe au Pic klockan 20.00 den 9 februari och anlände till Les Mechins klockan 14.25 den 10 februari. Hon torrsattes den 27 februari och skadorna i botten reparerades temporärt. Fartyget avgick sedan klockan 05.55 den 11 mars till Dalhousie där hon intog last och avgick den 18 mars mot Tilbury. Efter att ha lossat gick hon sedan till Landskronavarvet för reparation.
