Bogserbåten KARL-ERIK, IMO nr 7388657 - SJFD  
- personskada den 21 mars 2008

## **Bogserbåten KARL-ERIK, IMO-nr 7388657 - SJFD - personskada den 21 mars 2008**

Datum: 2008-12-09

Vår beteckning: 080201-08-20686

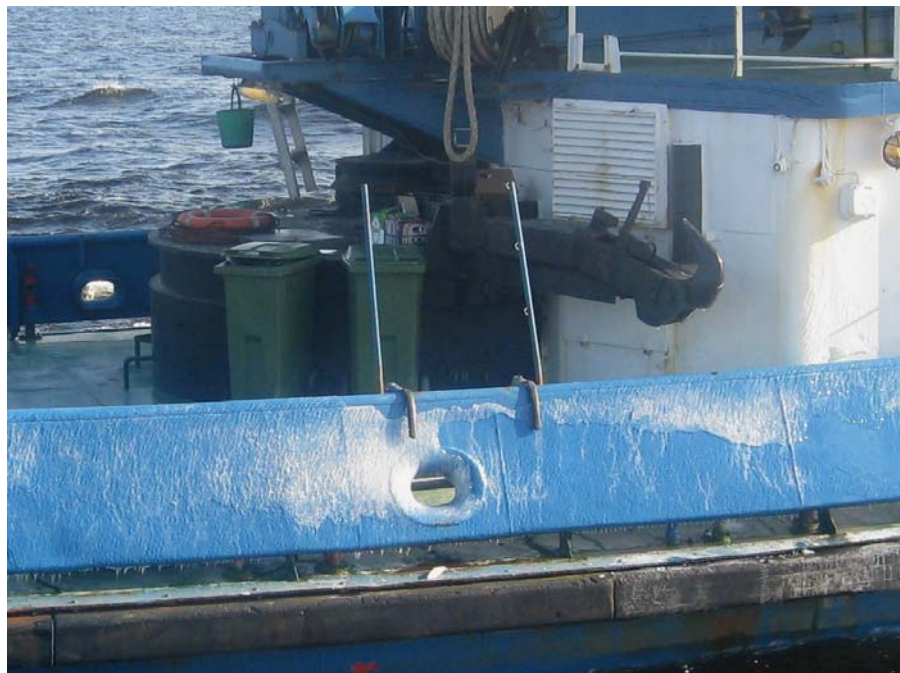
Embarkeringsposition på styrbord sida (Not: Embarkering skedde på babord sida vid olyckstillfället).

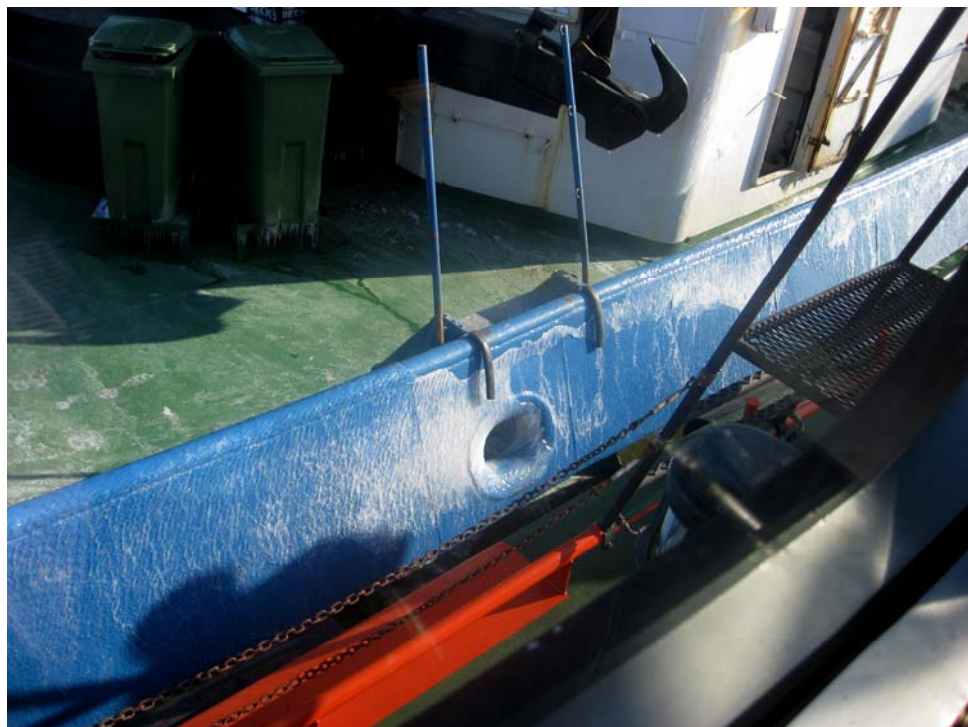
Styrbords sida med de inåtlutande bordningsstöttorna

eftersom den lätt kunde skadas. Bordningsstöttorna lutade inåt, vilket ytterligare ökade avståndet mellan fasta punkter att hålla i på lotsbåten och bogserbåten.

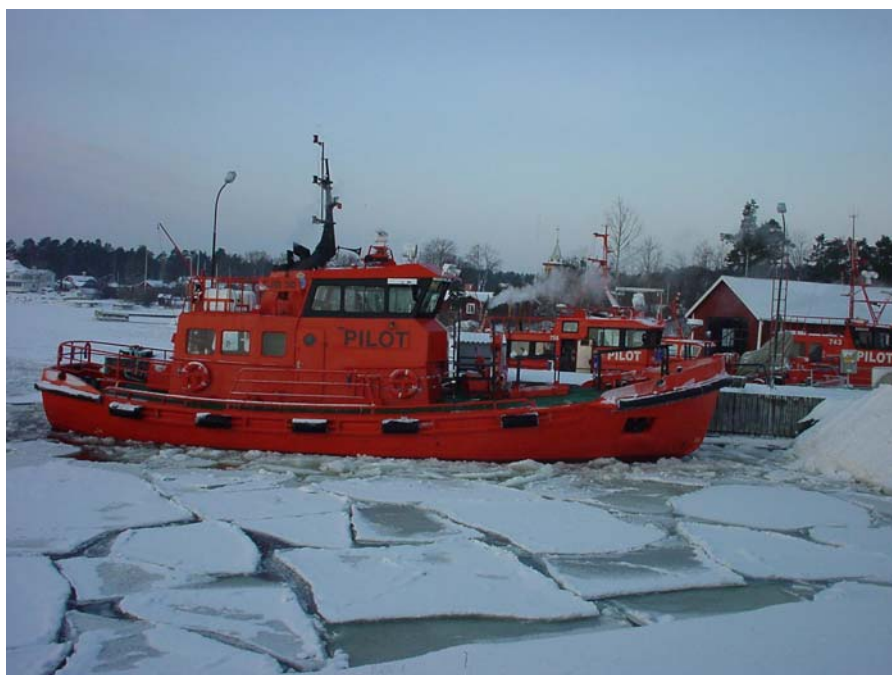
Från förarplatsen hade man sedan en tidigare ombyggnad av förarhytten begränsad sikt över den plats lotsen bordar från. Internkommunikationen

mellan förarplats och däcket fungerade inte tillfredsställande pga. att utrustningen inte klarade de fysiska förhållandena till sjöss..

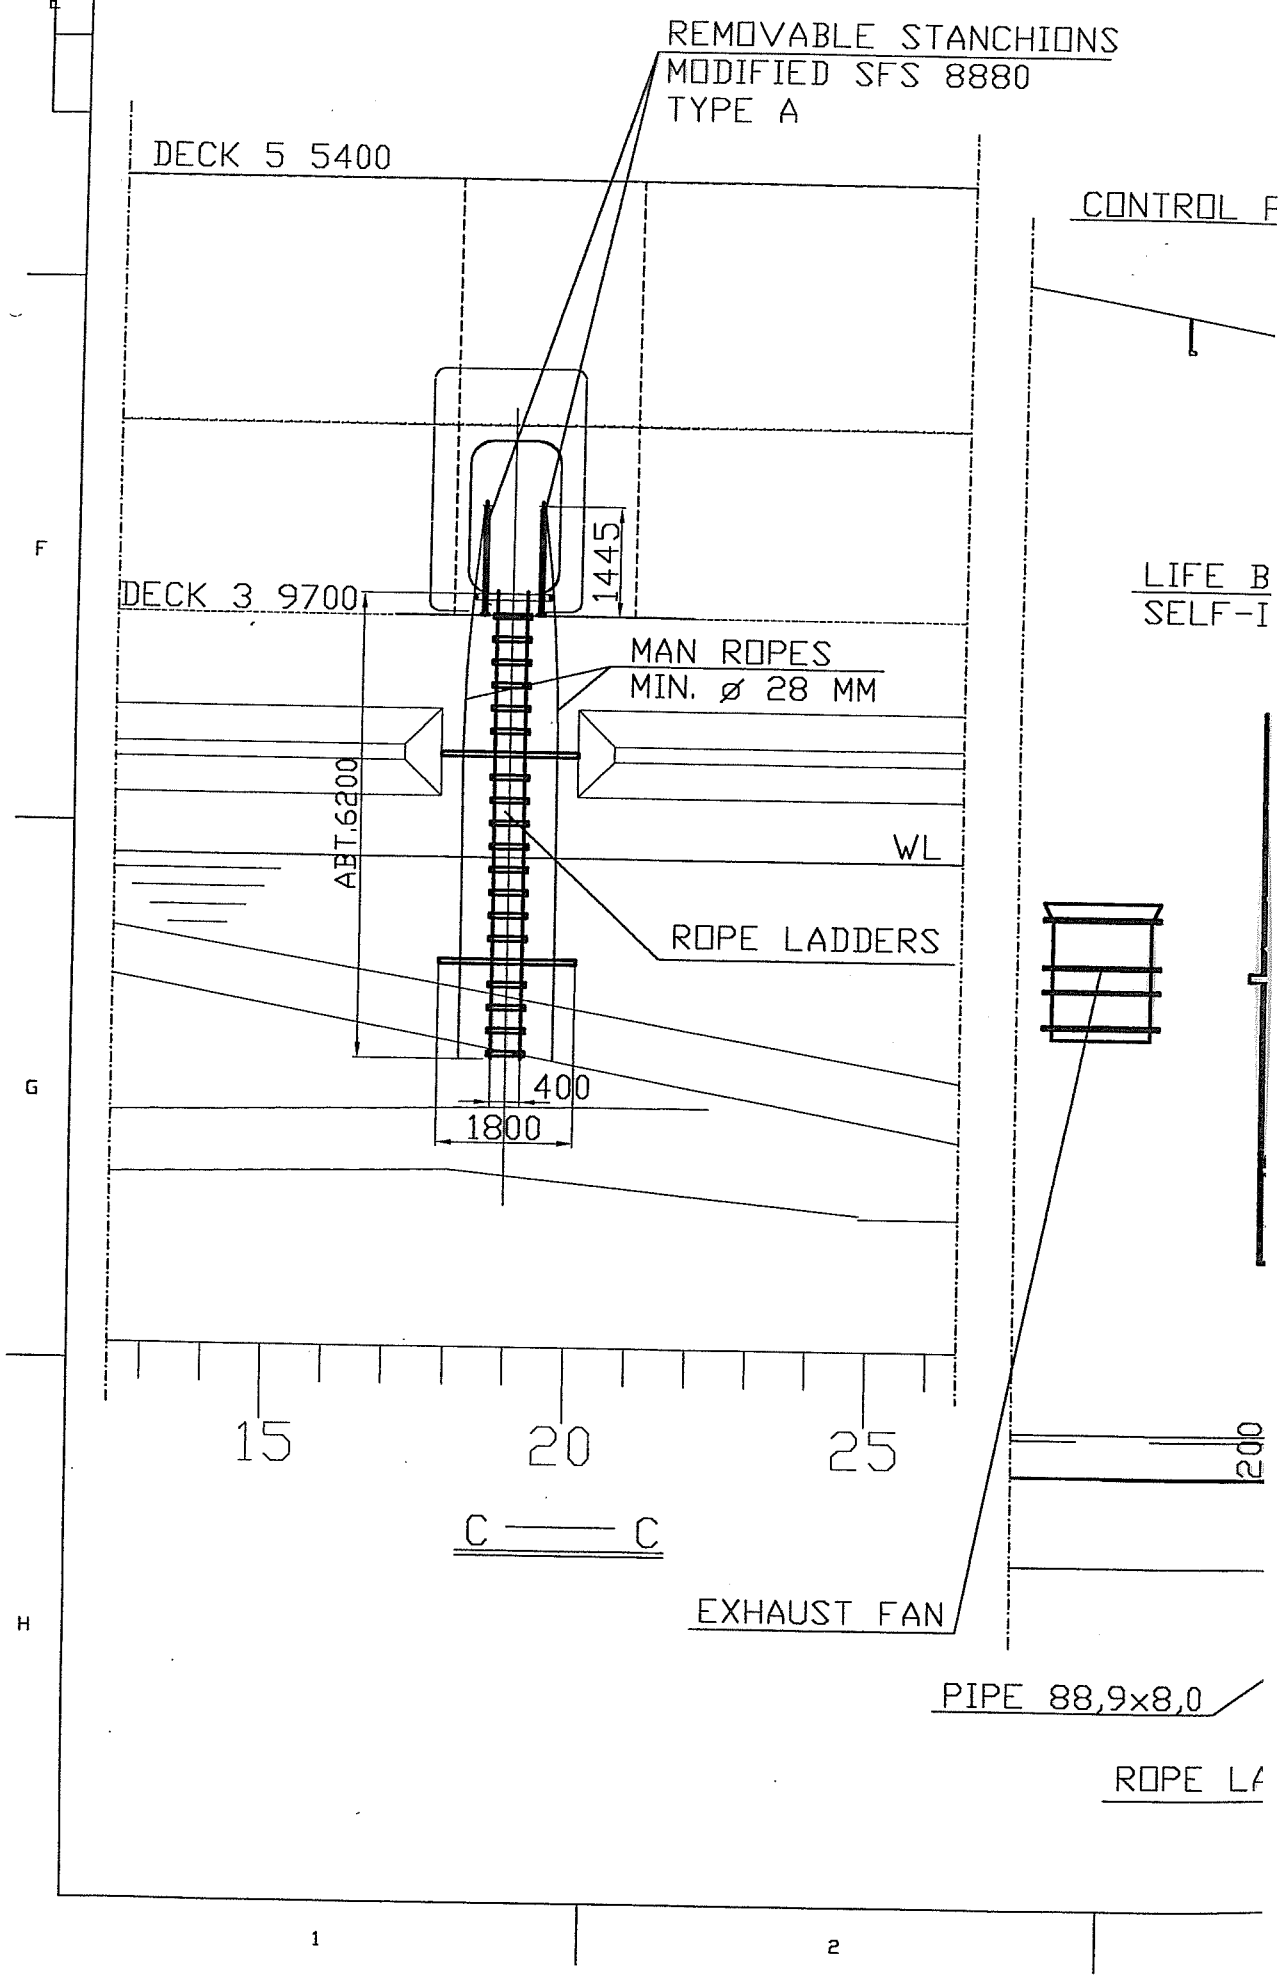
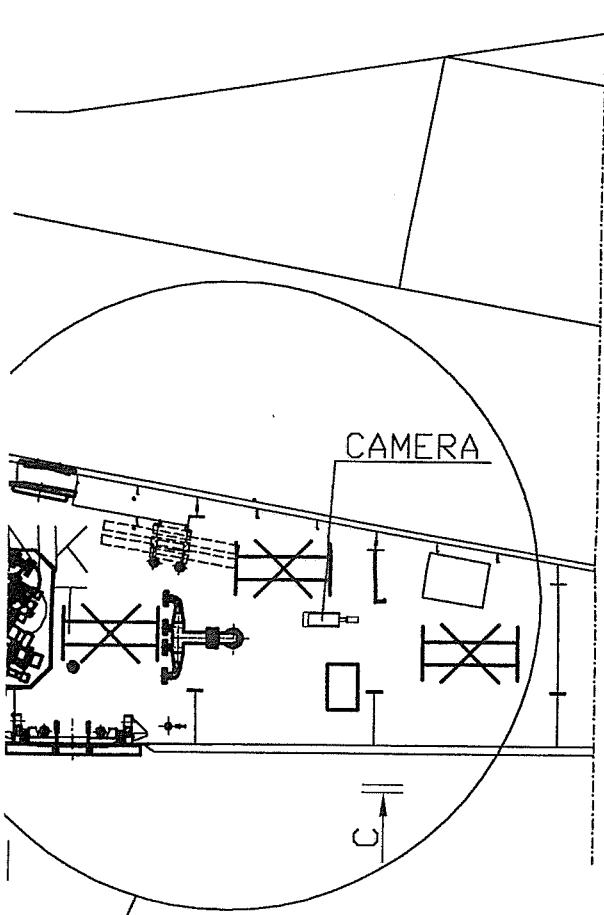
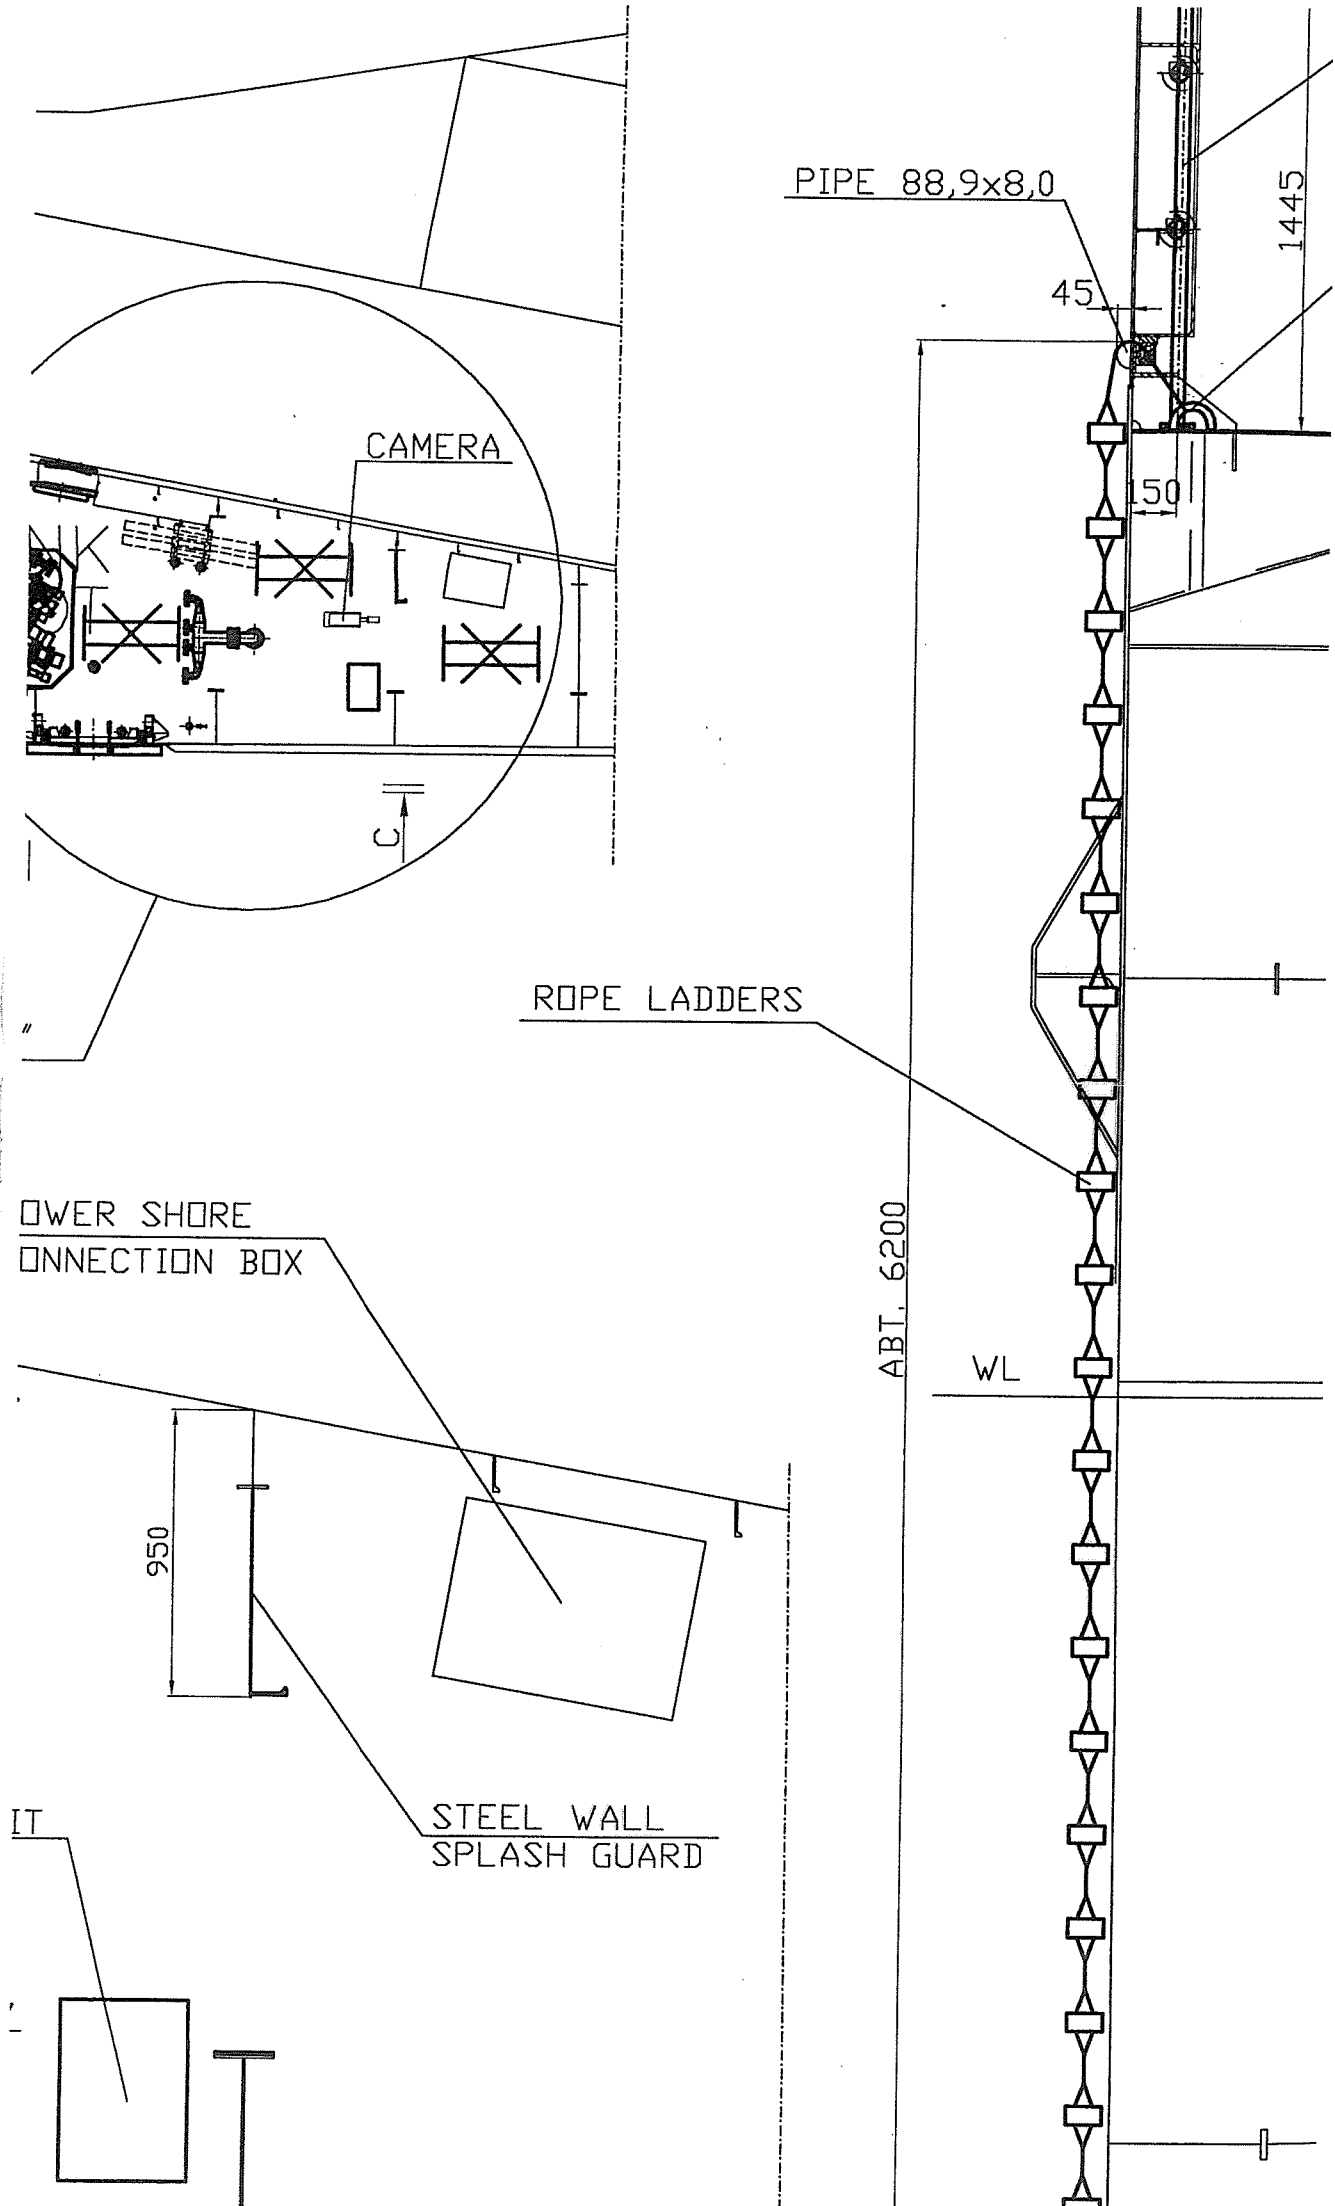
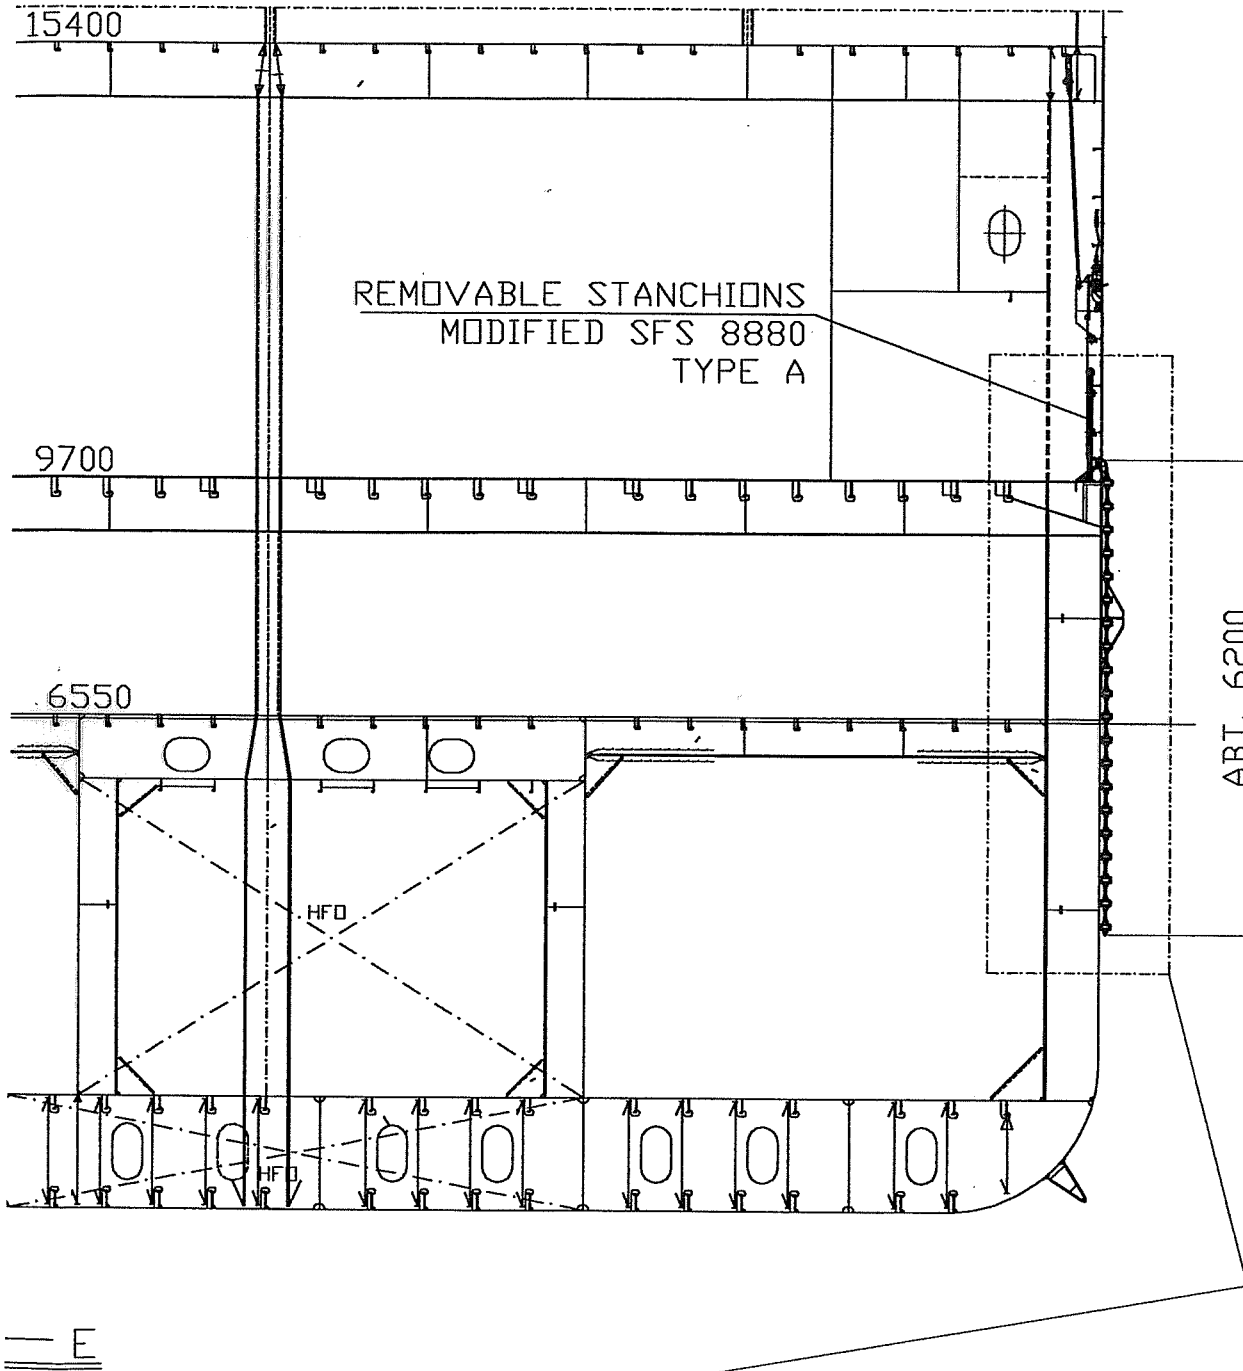
DRAW. P314030  
PILOT/BUNKERING DOOR, INSTALLATION

Strax nedanför porten finns en avbärrarlist. Enligt ritning (bifogas) är denna fasad på ett sådant sätt att listen bildar en ganska spetsig vinkel mot fartygssidan, dvs. vinkeln mellan listens fasning och sidan är mindre än 45°.

Det framgår med önskvärd tydlighet att den avbärrarlist som finns på Victoria I är fasad i hög grad, dvs. man har försökt att bygga bort den olägenhet en sådan list kan innebära. Trots detta har man inte kunnat undgå det aktuella tillbudet. En fasning, även om den är ordentligt tilltagen, är således inte tillräcklig.
