**Sjöfartsverkets rapportserie B  
2008-9**

Passagerarfartyget JOSEPHINE AF INGARÖ - SHCF  
- grundstötning den 22 maj 2008

Datum: 2008-08-18

Vår beteckning: 080201-08-21146

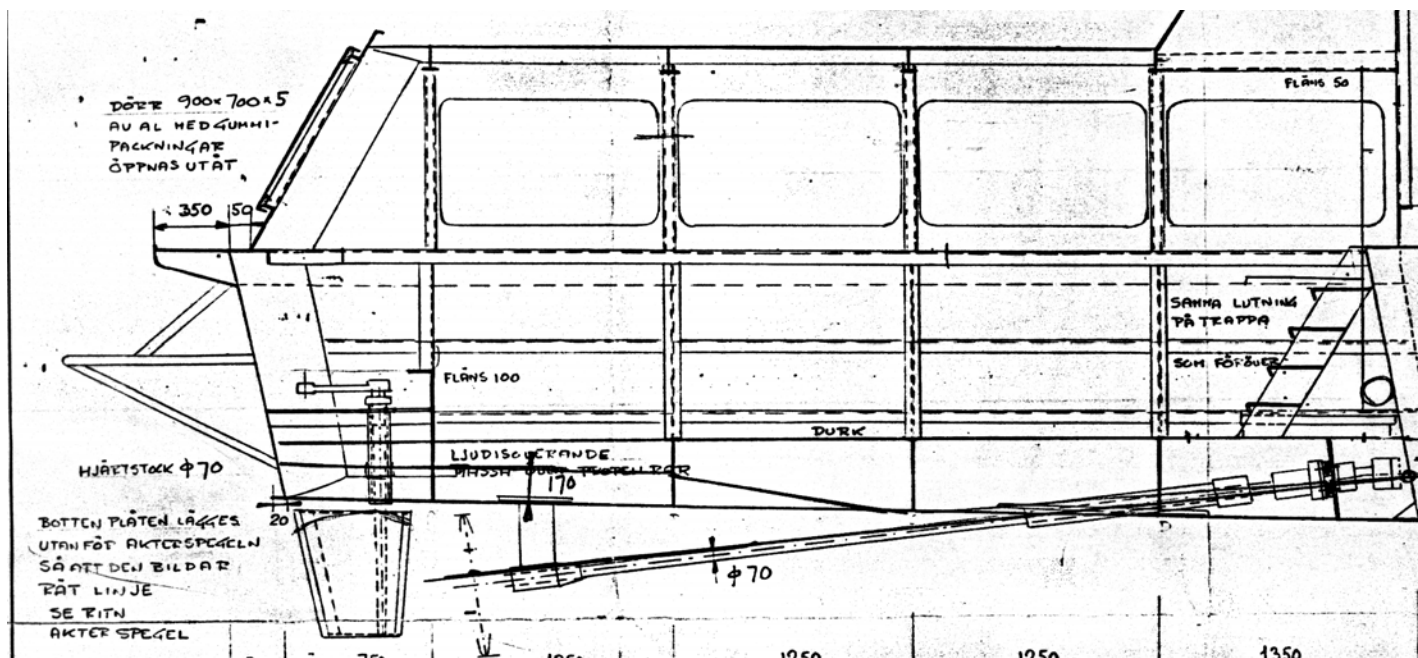
Både propellrar och roder låg lägre än fartygets botten (se bild nedan).

Akterkant av fartyget sett från styrbord sida

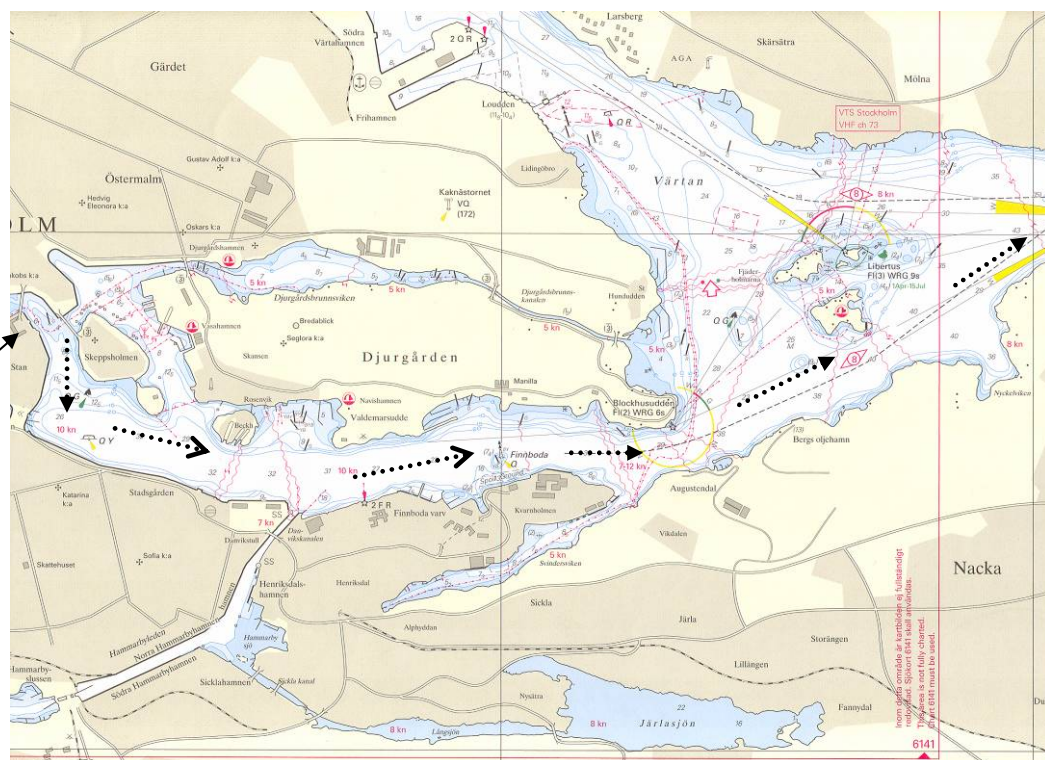
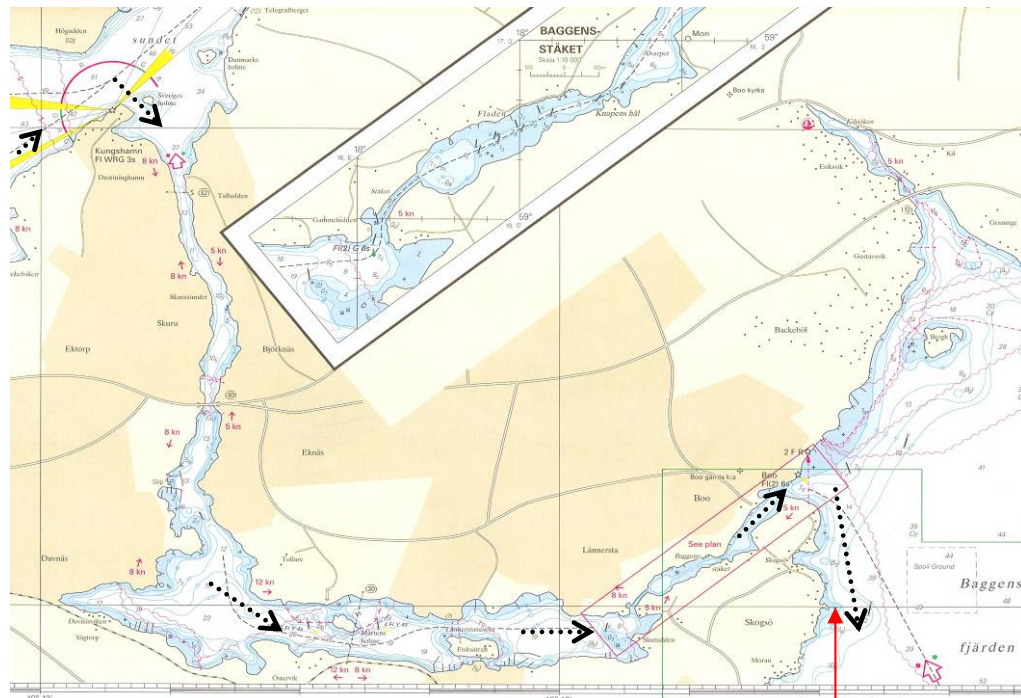
Position för  
grundstötning

Av okänd anledning girade fartyget styrbord till kurs 195° under tiden då befälhavaren talade till passagerarna. Fartyget girade styrbord cirka 1 minut innan den planerade kursändringen och gick på grund på position N 59° 17', 99 E 018° 18', 15.

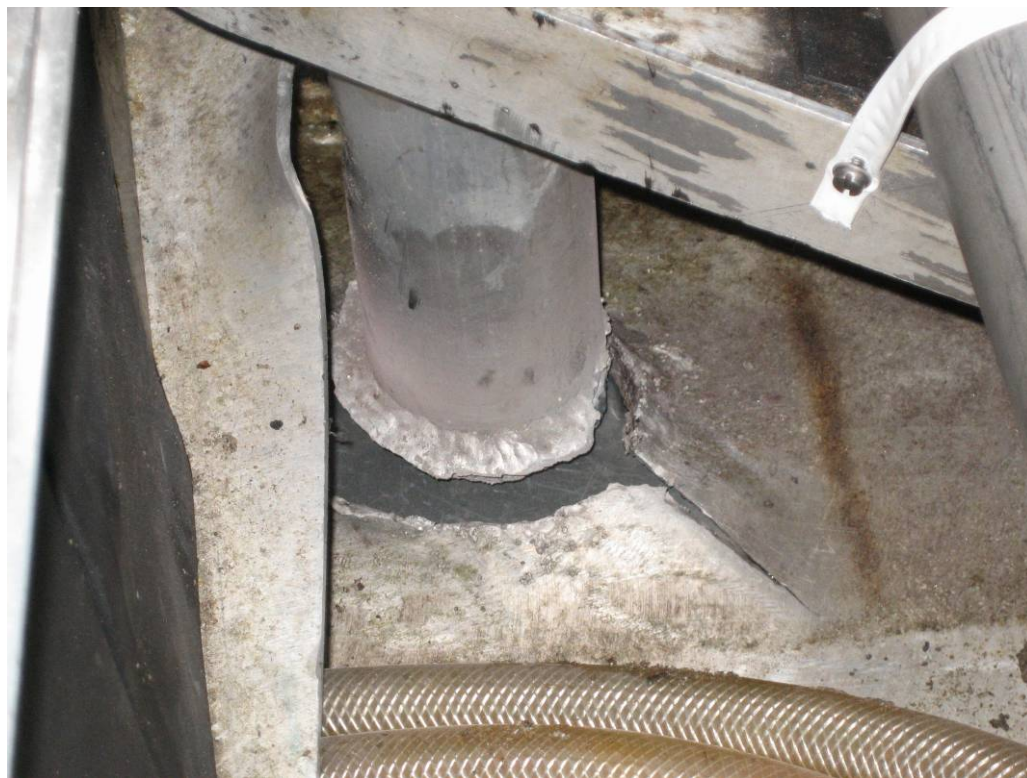
Vid grundstötningen skadades framför allt hjärtstockarna som trycktes upp genom skrovet och orsakade kraftig vatteninträngning. Även propellrar och roder fick omfattande skador.

Styrbords hjärtstock

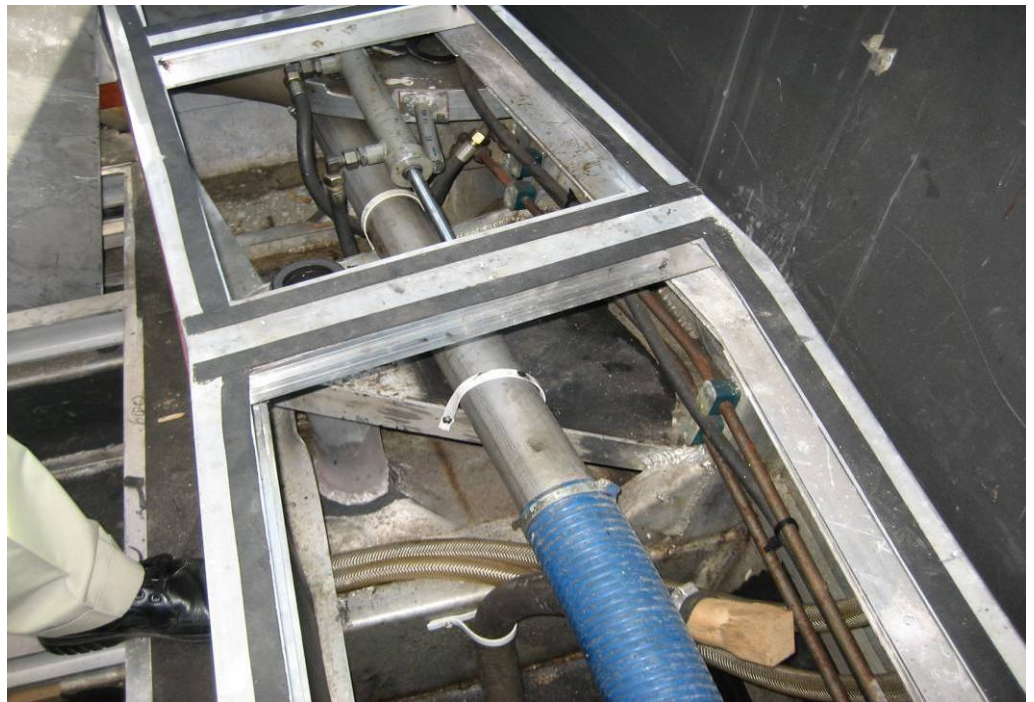
Grundstötningen inträffade cirka klockan 18.10. Vid skadekontrollen, som utfördes av däcksmän och som varade i ungefär 10-15 minuter, kunde man konstatera att fartyget tog in mycket vatten vid hjärtstockarna samt att det halvskott ("låda" runt hjärtstockarna) som förmodades ha varit vattentätt inte var det.

*Styrbords hjärtstock innanför det förmodade vattentäta halvskottet*

Det fanns inga formella krav gällande vattentätt halvskott på fartyget vid olyckstillfället men det får ändå betecknas som klart anmärkningsvärt att, när halvskottet byggdes, det inte gjordes vattentätt. Hade fartyget inte stått stadigt på grundet hade en mycket farlig situation kunnat uppstå. De krav som finns idag infördes 1 mars 2006(SJÖFS 2006:1) och var inte ännu obligatoriska för fartyget.

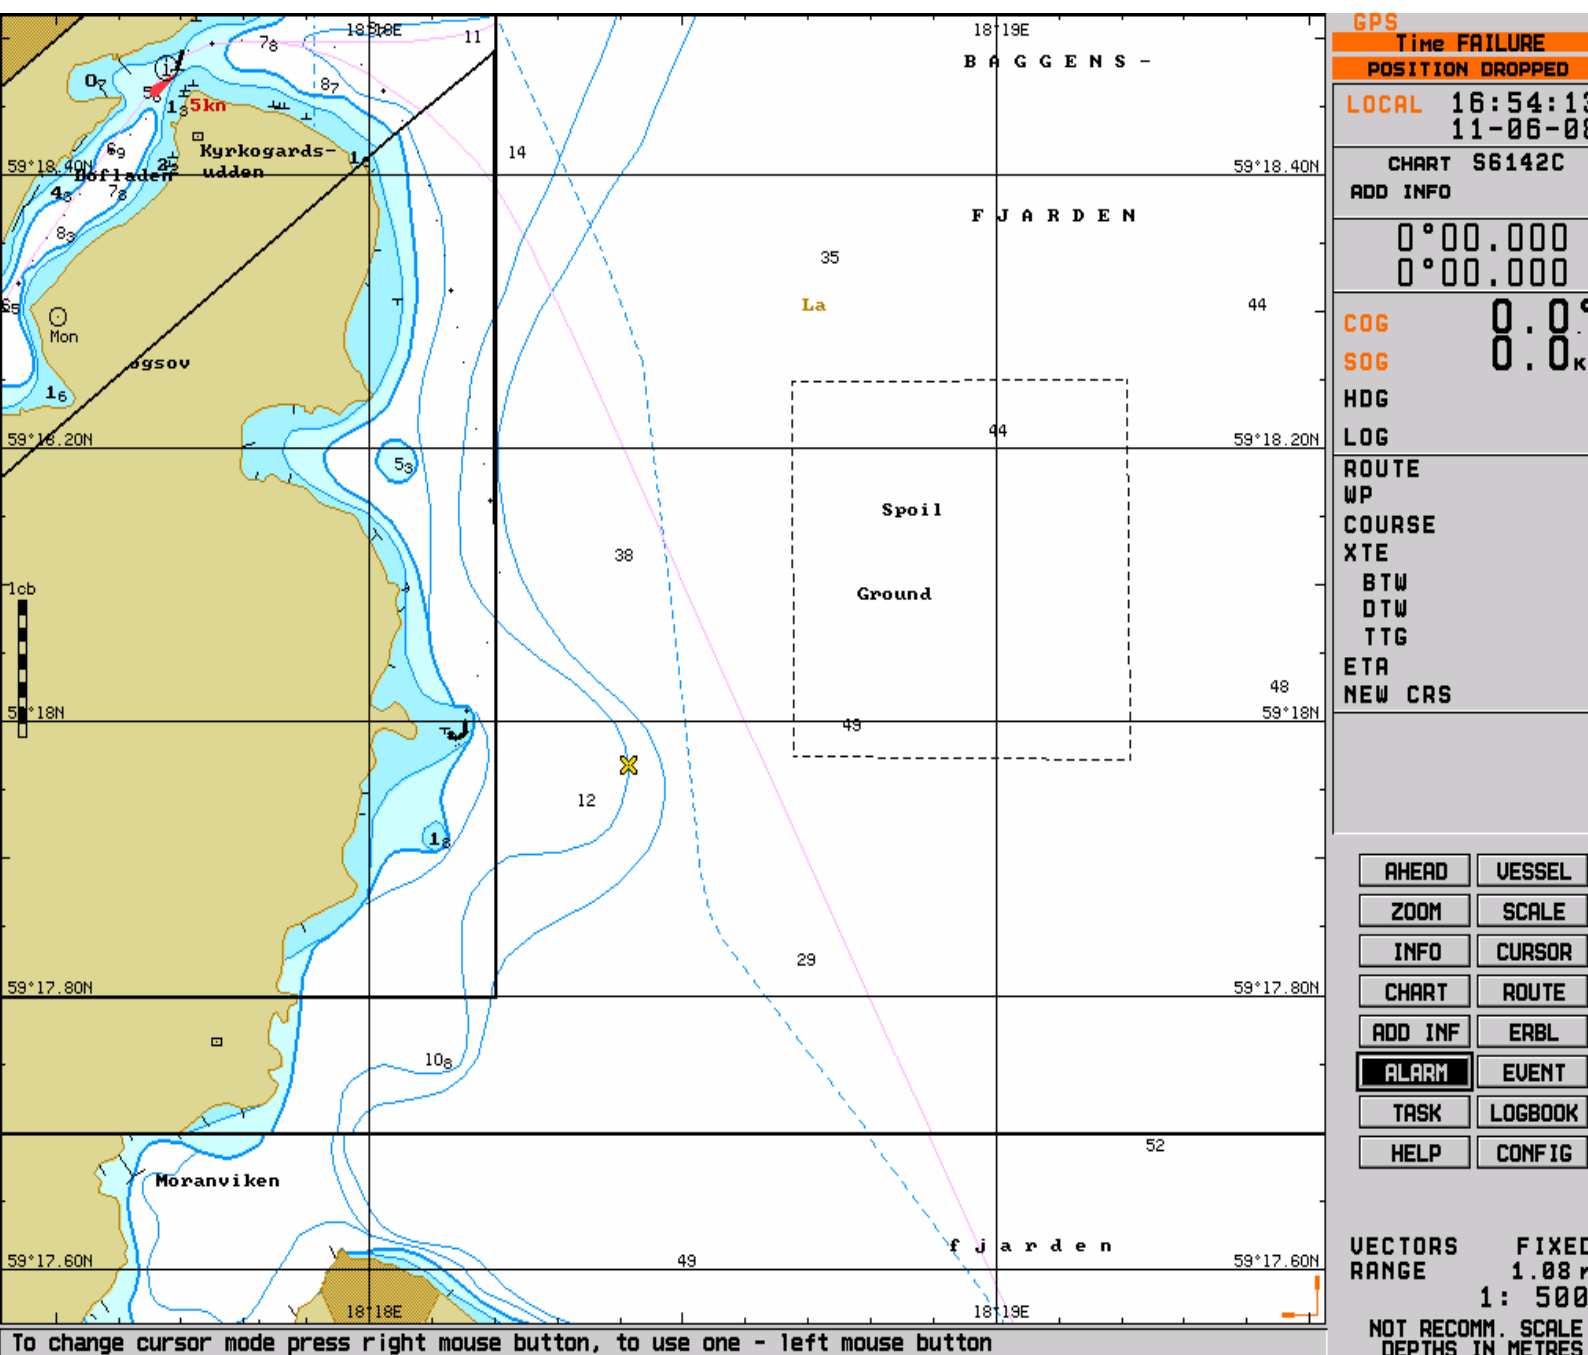
Utskrift från elektroniska sjökortet med fartygets spår fram till grundstötningen.

Spåren är de små svarta prickarna mellan de små svarta kryssen.
