**Sjöfartsverkets rapportserie B
2008-8**

Torrlastfartyget SAGA - HMVJ6 - grundkänning
20 juni 2008

Datum: 2008-08-14

Vår beteckning 080202-08-21412
Utredningsenheten Sten Anderson, 011-19 12 69
Rapporten finns även www.sjofartsverket.se-Sjofartsinspektionen-olyckor/tillbud-haverirapporter
på vår hemsida
Eftertryck tillåts med
angivande av källan

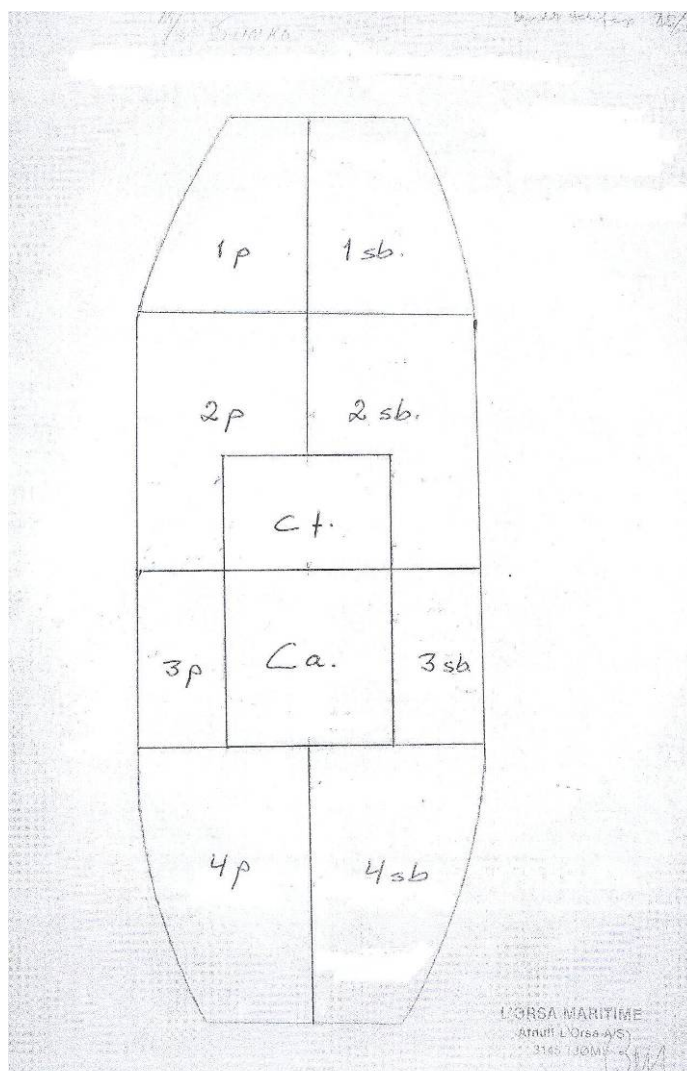
Bild. Sagas tankplan

Första kontakten med grundet var alltså för om L/2 i höjd med 2:an styrbords ballasttank och sedan strax akter om L/2 i höjd med 3:an styrbords ballasttank.

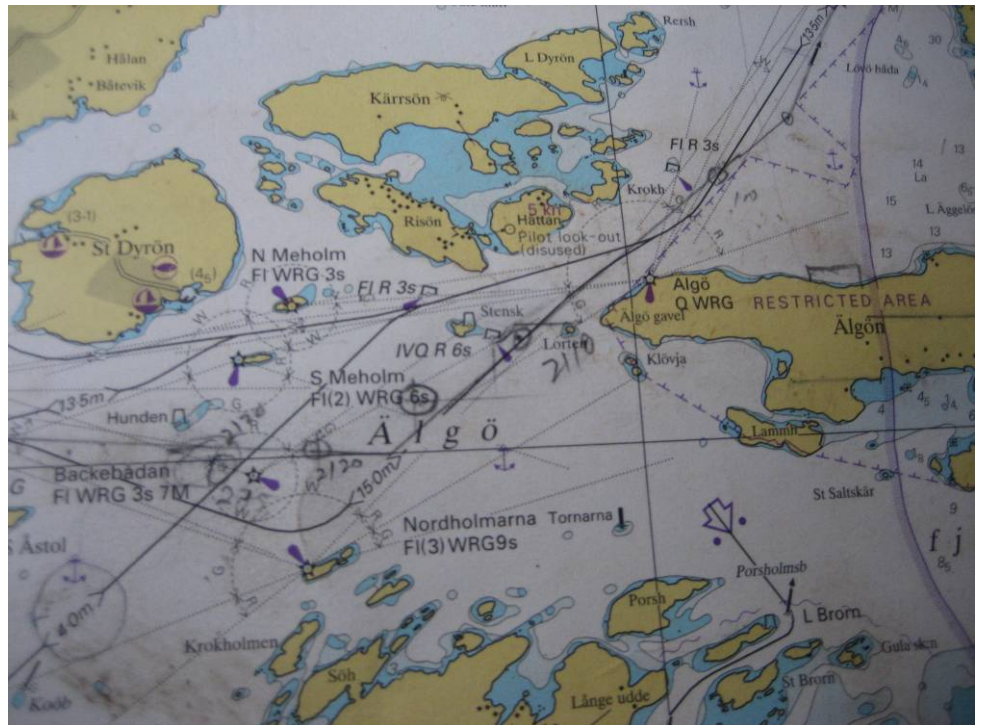
Bild. Aktuellt sjökort med införda positioner

Enligt uppgift passerade fartyget cirka 100 meter norr om Backebådan och satte sedan, enligt befälhavarens utsaga, kurs mot den gröna bojen norr om S Åstol, eller som brukligt är vid passage av en boj - ta bojen något vid sidan om stävriktningen. Detta skulle ge en kurs av cirka 281° mot en tänkt punkt cirka 140 meter norr om bojen.

För att en grundkänning på Hunden skulle kunna ske skulle då kurs över grund bli 295°, alltså en avdrift av 14°.

Enligt det ombord på fartyget avfotograferade sjökortet (se bild ovan) har en position (klockan 21.30) markerats cirka 140 meter västnordväst om Backebådan. Om denna position är riktig skulle rättvisande kurs mot ovan antagna punkt bli 284° och den kurs över grund som behövdes för grundkänning på Hunden 305°. Detta skulle ge en avdrift på 25°.
