**Sjöfartsverkets rapportserie B  
2008-10**

## **Torrlastfartyget VINGA - SJAN - maskinhaveri med åtföljande grundstötning 23 juli 2008**

**IMO nummer 7113167**

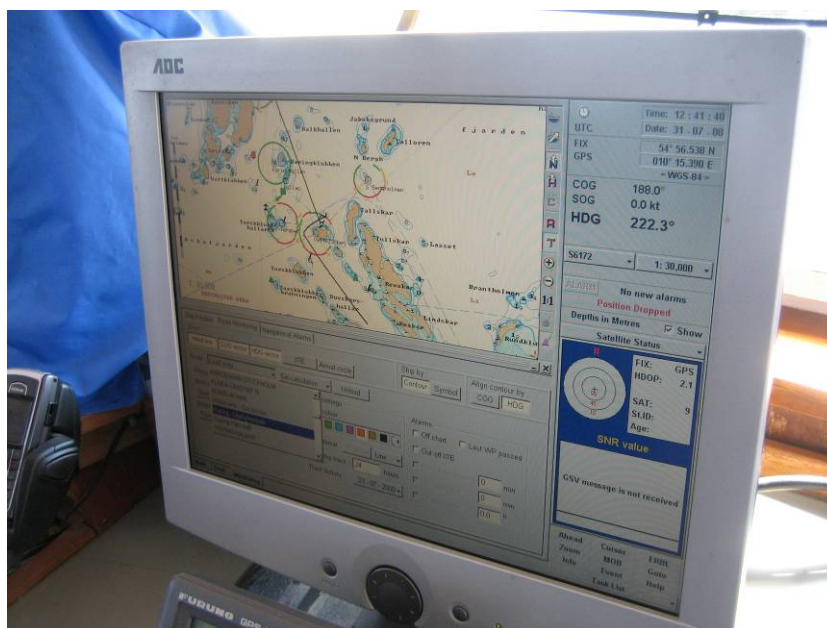
Bild. Sjökortsdator med inlagt haverispår

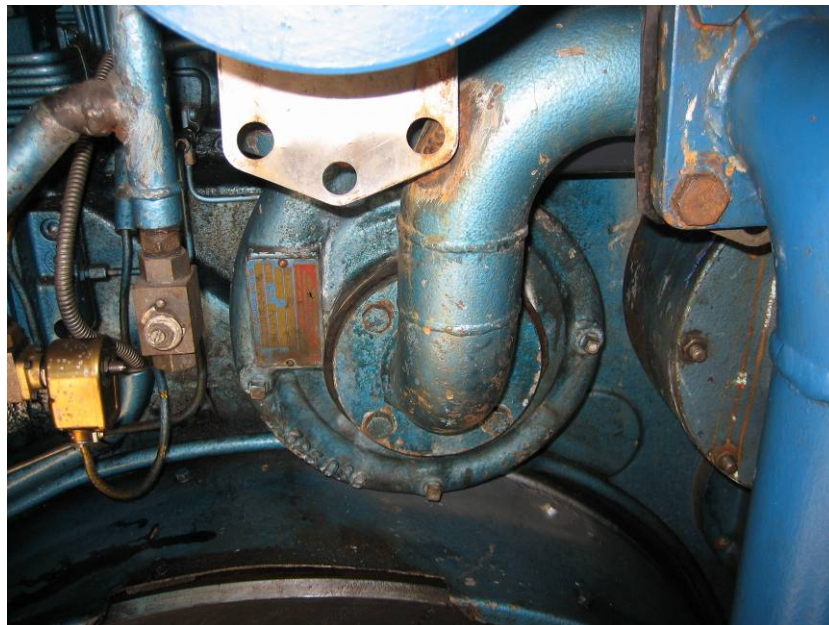
Bild. Färskvattenpumpen på huvudmaskinens förkant

Maskinlarmet som föregick grundstötningen berodde på att färskvattenpumpens keramikpackning började läcka varvid färskvattensystemet succesivt tömdes med ökande temperatur på färskvattnet och sedan också på smörjoljan som följde.

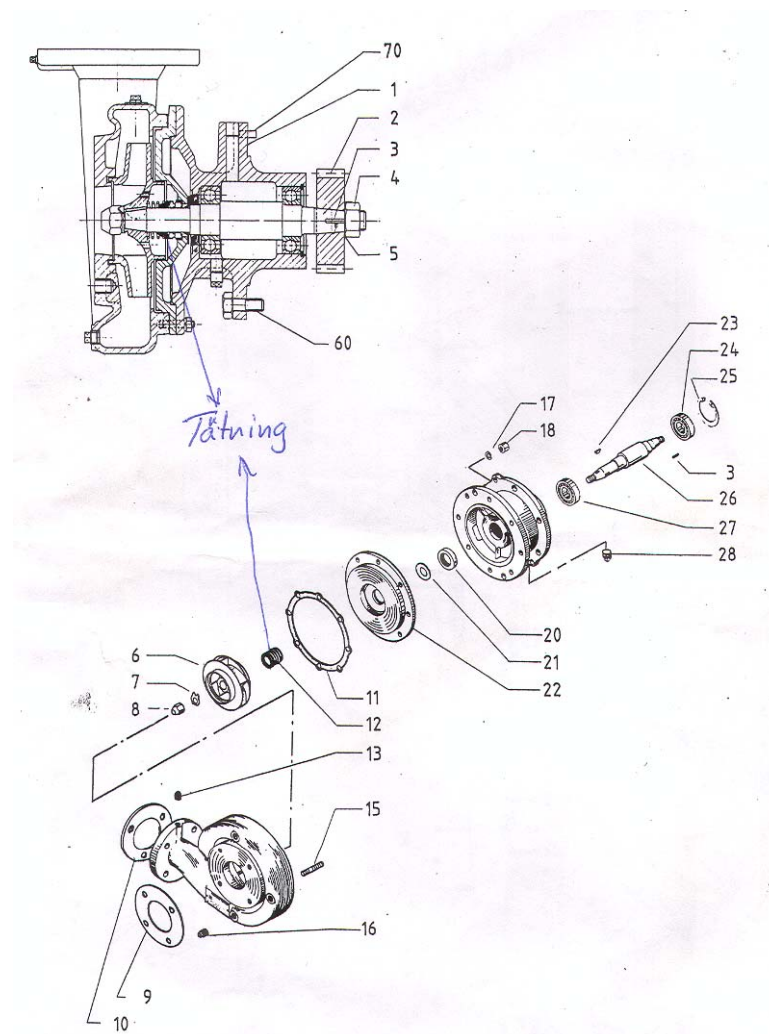
Bild. Sprängskiss av färskvattenpumpen

En keramikpackning är mycket ömtålig för åverkan och främmande smutspartiklar och måste, om tätningen inte är 100 %-ig, bytas ut. På den monteringsvägledning som medföljde packningen stod att läsa: "Montering av mekaniska axeltätningar ska företas med överordentlig försiktighet".

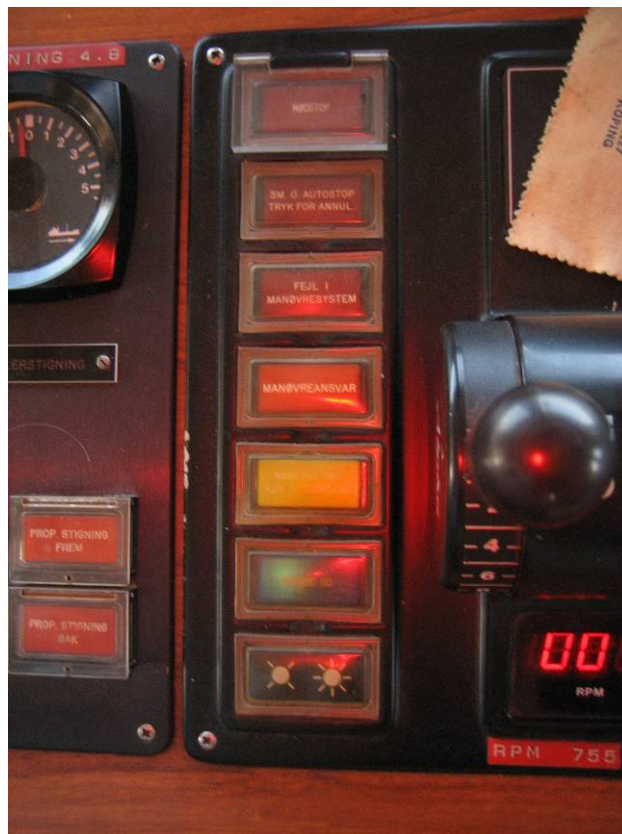
Klockan 02.18 – 02.20, då positionen var strax norr om Fifång fyr, ljud ett maskinlarm på bryggan då lampan ”smörjolja autostop” på larmpanelen lyste. Detta var enligt befälhavaren ett mycket sällsynt larm.

Bild. Larmpanelen med smörjoljelarmet näst överst

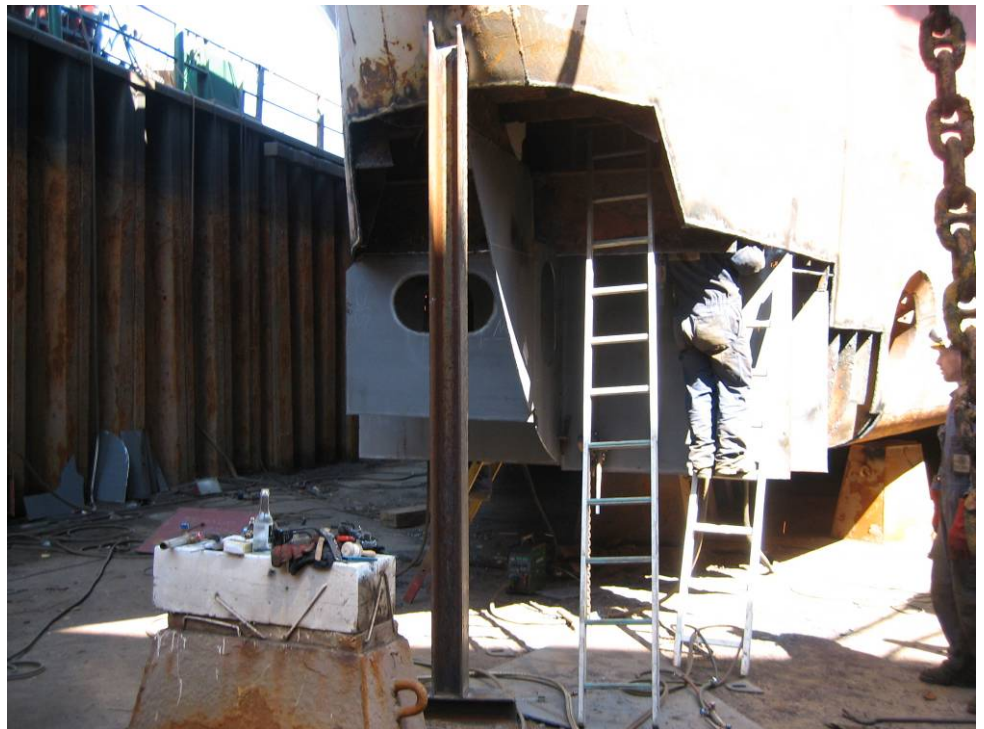
Vid grundstötningen uppstod ett 1 300 x 1 000 mm stort hål i förpiken och en tvärskepps, cirka 1 000 mm lång, spricka samt intryckningar i 1:an styrbords dubbelbottentank. 56 ton plåt fick styckas i.

Bild. Berört skadeområde i förpiken

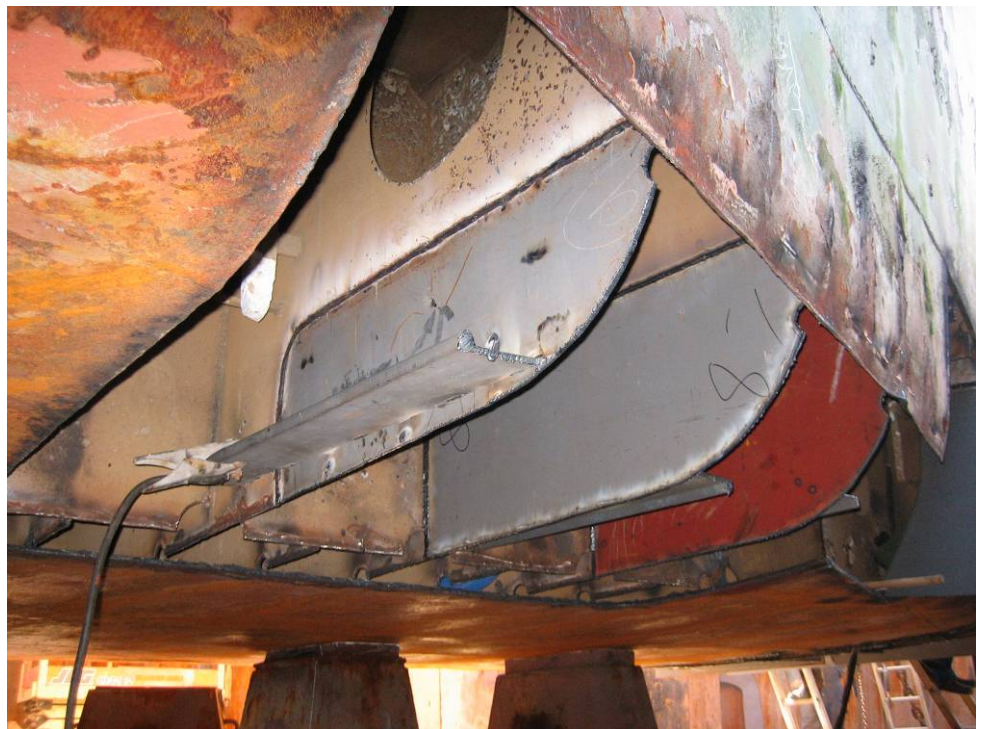
Bild. Berört skadeområde i 1:an styrbords ballasttank

Sprickan i 1:an styrbords ballasttank gav inte mycket vatten och befälhavaren tog med i bedömningen den kraftiga förstärkningen av tanktaket för om L/2 (halva fartygets längd) som den 15 mm tjocka stålplåten, som utgjorde lastrumsdurken, representerade. Vetelasten motverkade också ett eventuellt vattentryck underifrån.

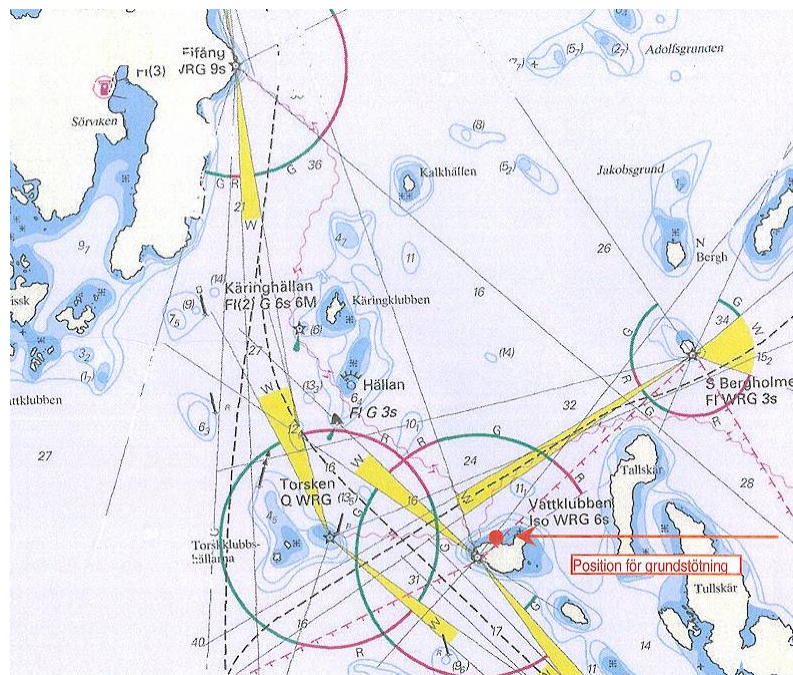
Bild. Grundstötningsplatsen

Då motorn stoppades och propellervatten inte längre påverkade rodet fortsatte Vinga på samma kurs utan möjlighet att styra undan trots försök med roder och bogpropeller.

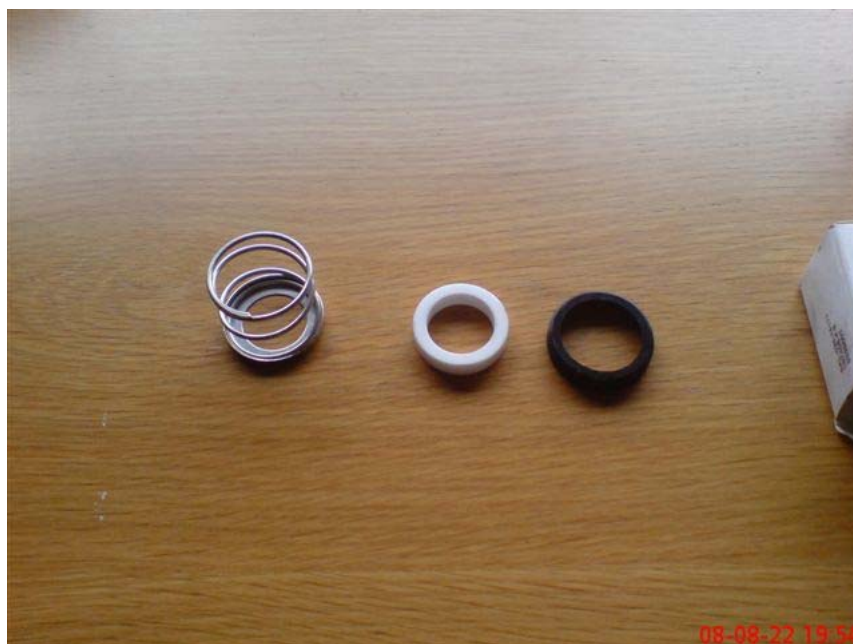
Befälhavaren lokaliserade snabbt problemet till att det var färskvattenpumpens keramikpackning som var skadad och därför inte tätade. Vatten läckte ut med stigande temperatur på färskvattnet vilket då resulterade i att även temperaturen på smörjoljan steg. Detta var den troliga orsaken till att det var märkbart med vattenånga i maskinrummet.

Bild. Keramikpackningen

Temperaturen på färskvattnet var normalt vid drift cirka 80° och cirka 90° på smörjoljan. Denna lilla temperaturskillnad gör att även ett litet vattenläckage gör att smörjoljetemperaturen stiger upp till larmnivån och sedan snabbt till en farlig nivå.
