**SJÖFARTSINSPEKTIONEN**

**Sjöfartsverkets rapportserie B  
2008-13**

## **Torrlastfartyget NOREN IMO-nr 8131348 - SHZT – grundstötning den 8 september 2008**

Datum: 2008-12-16

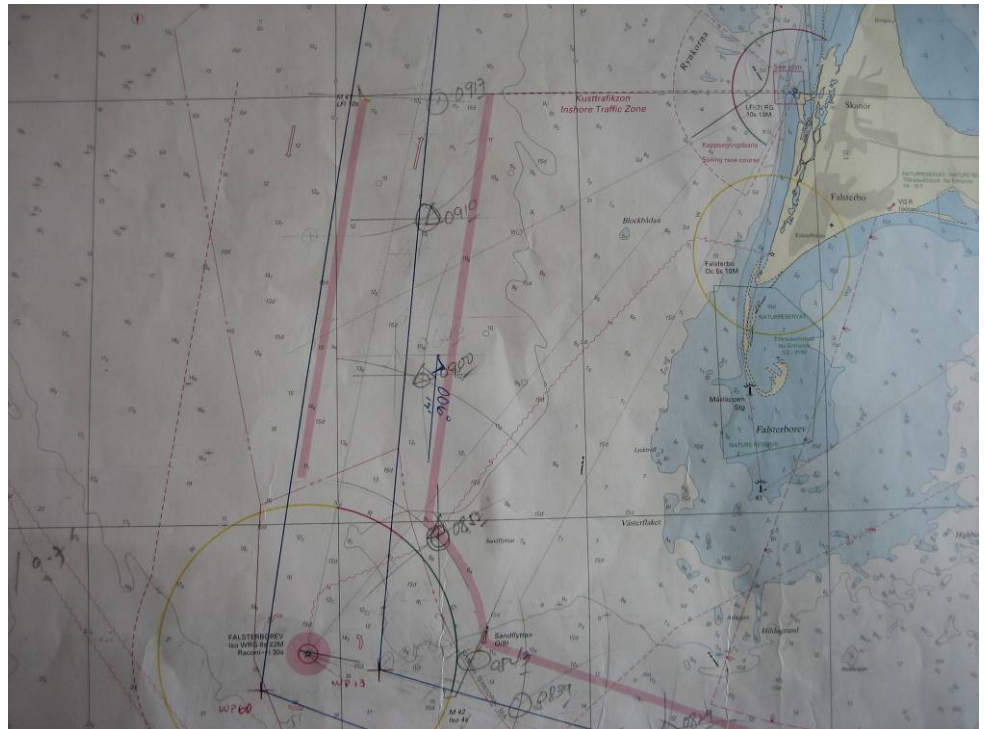
Vid passage av boj M4 klockan 09.17 satte överstyrman ut den sista positionen innan befälhavaren skickade ner honom för att vila. Positionen klockan 09.17 var den sista lägesbestämningen som sattes ut i sjökortet innan man passerade Pinhättan klockan 11.20.

Fartygets positioner i sjökortet vid Falsterborev TSS

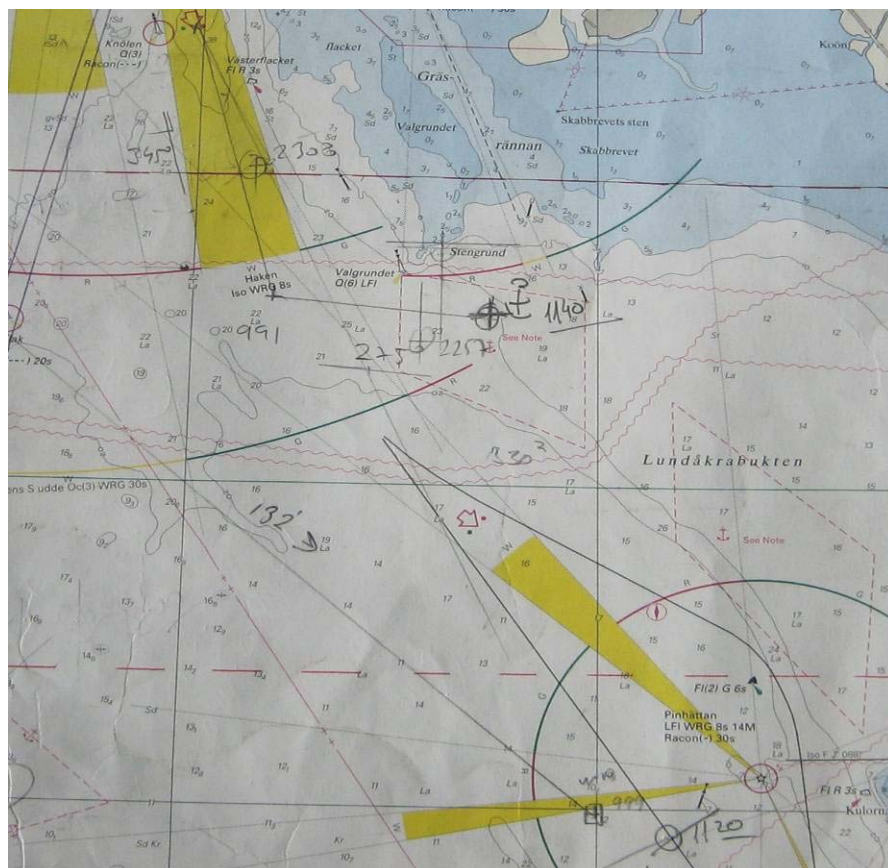
Klockan 11.20 passerade Noren fyren Pinhättan i bäring 051° och avstånd 0,8 M på kurs cirka 330°. Befälhavaren satte ut positionen i sjökortet. Cirka klockan 11.30, då han såg en boj på sin styrbord sida (som visade sig vara bojen Valgrundet), började han gira några grader åt styrbord i tron att bojen var Knölen som han skulle ha på sin babord sida. (Se sjökortsutdrag nedan).

Sjökortsbild, den sista utsatta positionen 11.20

Den näst sista positionen som sattes ut i sjökortet var klockan 09.17 vid passage av Boj M4. Sedan dröjde det till klockan 11.20 innan befälhavaren satte ut positionen vid Pinhättan i sjökortet. I ett område med mycket trafik som i Öresund är det av yttersta vikt att regelbundet positionsbestämma fartyget. Positionsbestämningarna bör göras med fler metoder än en för att säkerställa fartygets korrekta position.

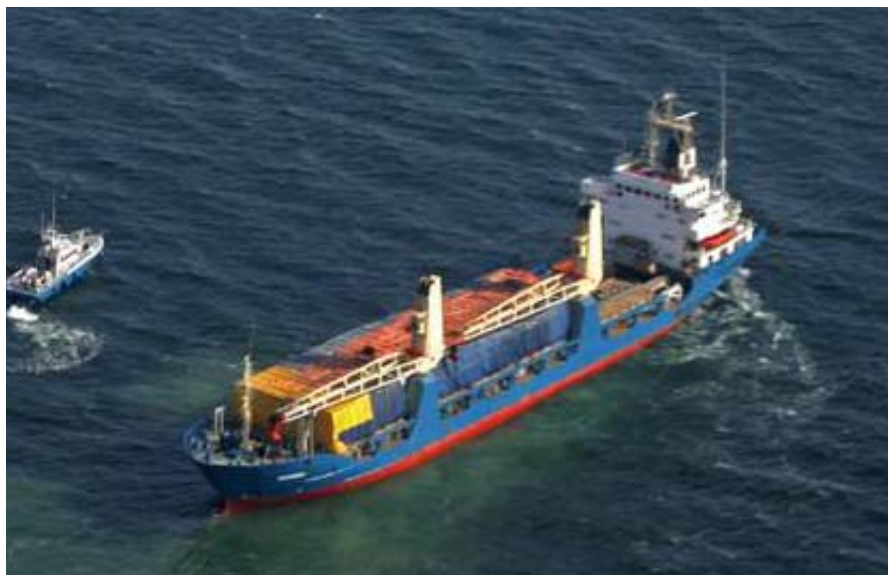
Cirka klockan 11.45 gick Noren på grund 0,35 M nordost om bojen Valgrundet med 12,7 knops fart. Grundstötningsplatsens position var N 55° 49,43 E 012° 48,02.

Noren på grund

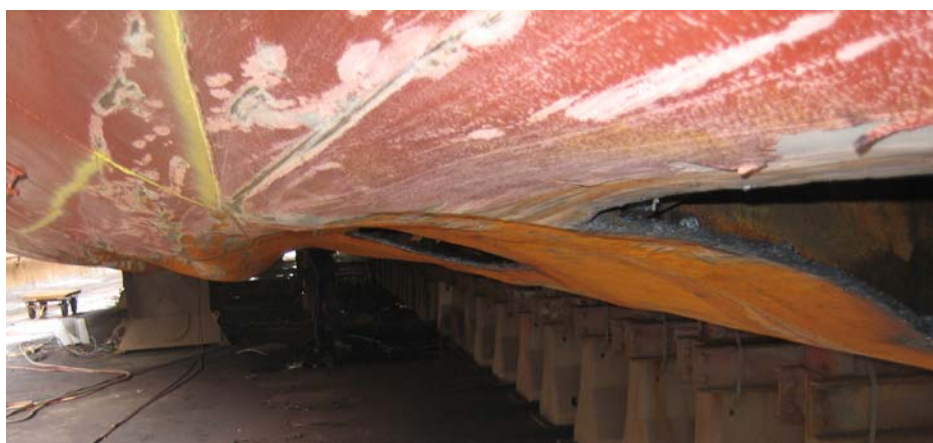
Fartyget fick omfattande skador i dubbelbotten. Vid händelsen penetrerades 4 dubbelbottentankar.

Skada i dubbelbotten, styrbord sida

Vid rundpejling av fartygets barlasttankar efter grundstötningen kunde man konstatera att det var läckage till dubbelbottentankarna: 1:an styrbord, 2:an center, 3:an center samt till 3:an styrbord.

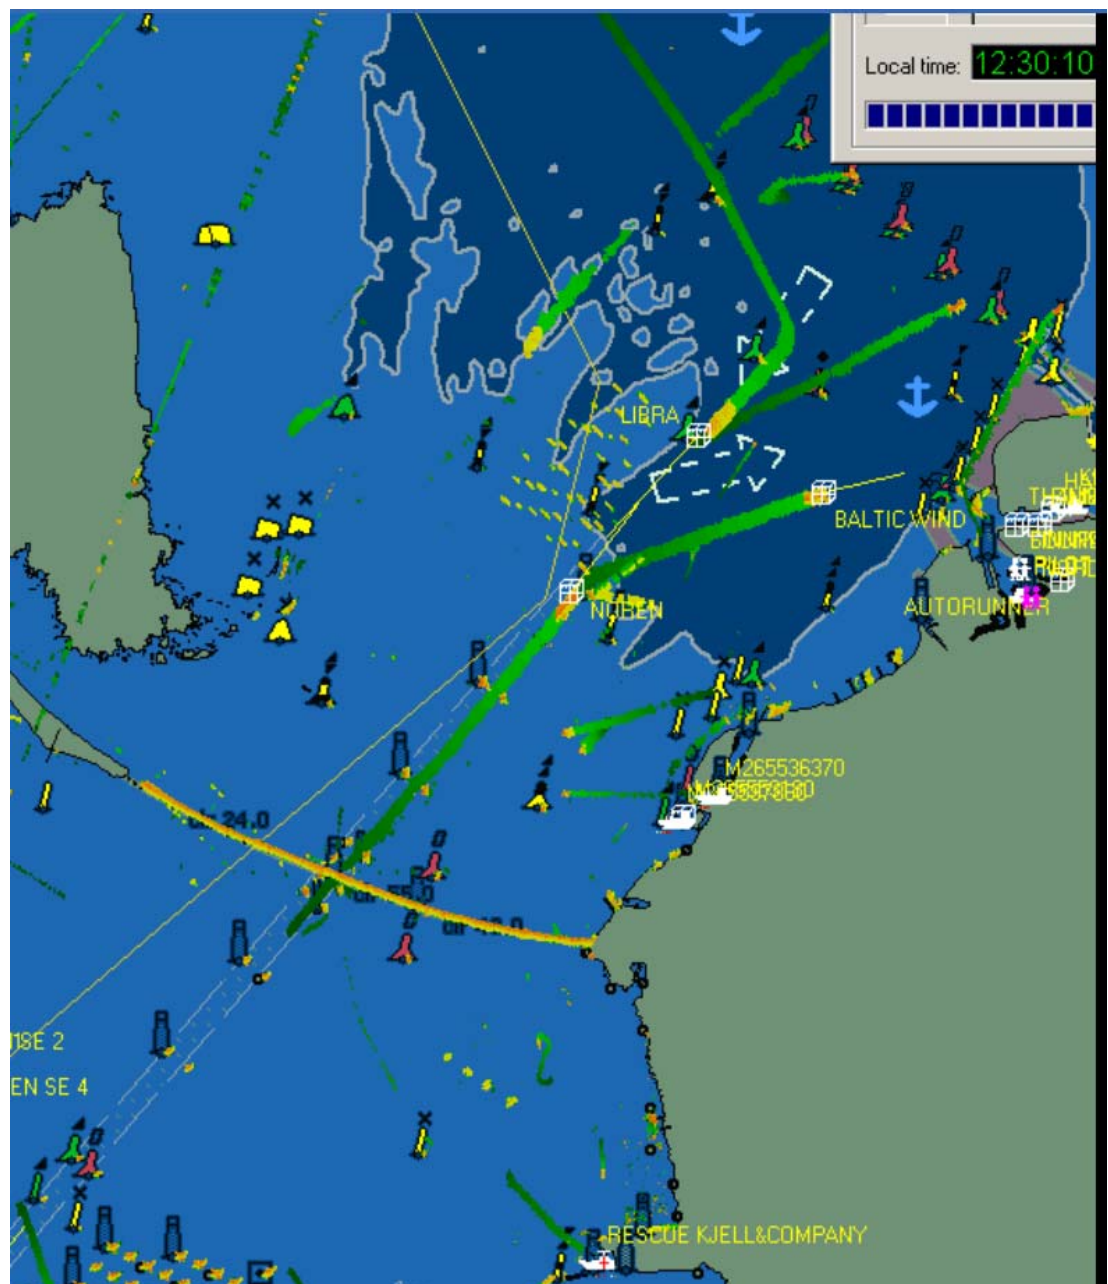
Noren strax innan passage av Flintrännen NO

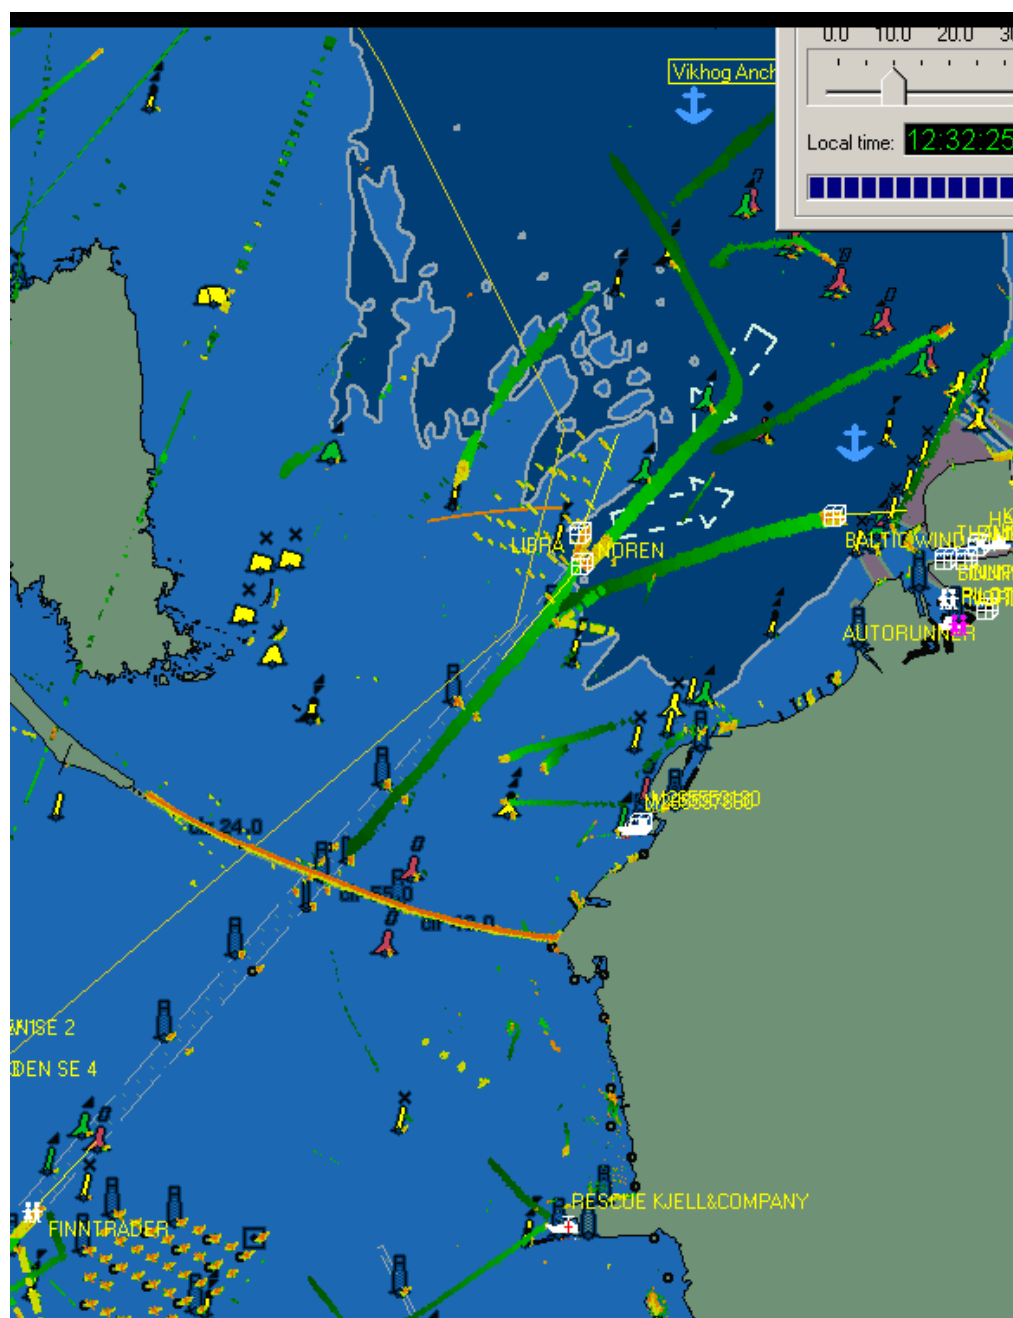
Noren fick ett möte i norra delen av Flintrännen. Från ljudupptagningar av kommunikationen mellan det mötande fartyget och Noren framkom det tydligt att befälet på det andra fartyget blev oroat av Norens babordgir och undrade vad Norens avsikt var. Det förefaller som om det inte fanns någon direkt anledning eller orsak till beslutet att gira babord framför stäven på det mötande fartyget då det fanns gott om vatten att gira styrbord. Detta beteende kan sannolikt härledas till brist på sömn och alkoholpåverkan. Beslutet kan också ha föranletts av att Noren låg något norr i rännan och att befälhavaren möjligen ansåg att det därav var lämpligare att gira babord.

Noren passerar det mötande fartyget tätt styrbord-styrbord
