**Torrlastfartyget CRANZ –
V2AQ9 – grundstötning
den 11 januari 2009**

Torrlastfartyget CRANZ - IMO nr 7702126 - V2AQ9 - grundstötning 11 januari 2009

Datum: 2009-04-06

Vår beteckning: 060503 TSS 2009-1080
Utredningsenheten Sten Anderson, 011-19 12 69
sten.anderson@transportstyrelsen.se

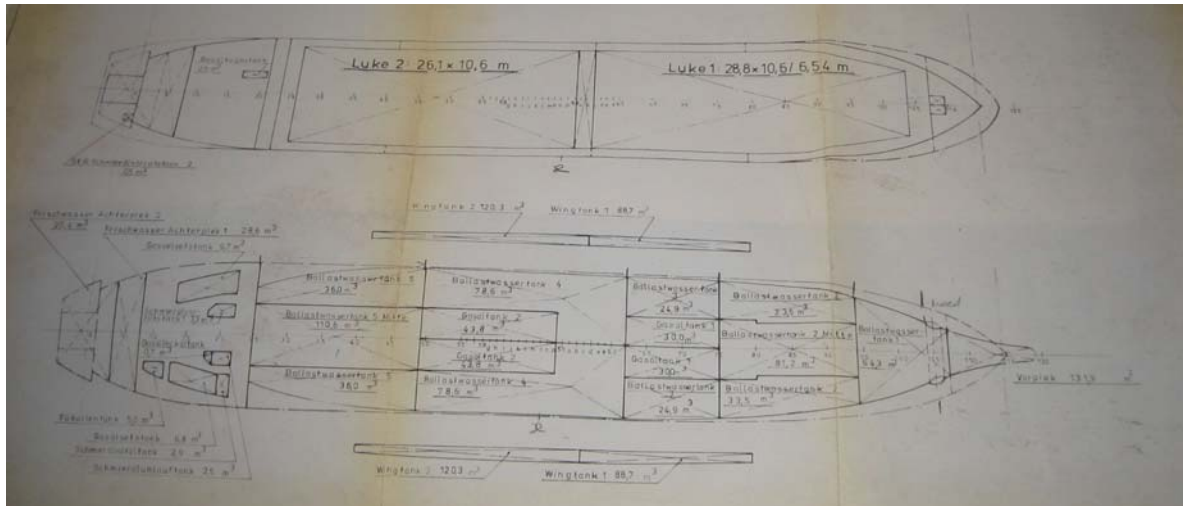
Bild 2 Tankplan

Ballasttankarna 4 styrbord och 5 center fick sprickor och tog in små mängder vatten.

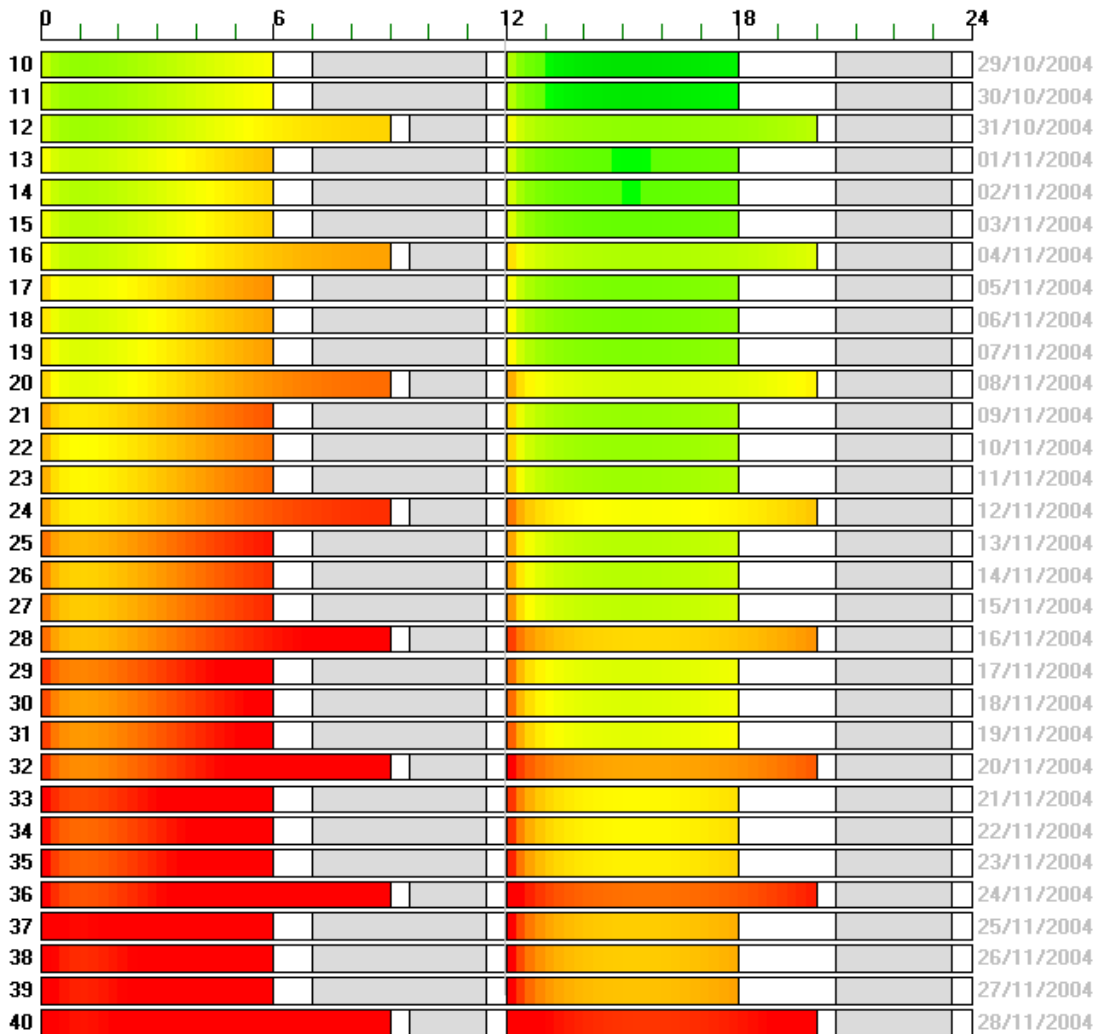
Bild 6 Fiktiv graf visande trötthet

Diagrammet visar att vakthavande börjar bli farligt trött efter cirka tre veckors tjänstgöring. Ingen hänsyn har tagits till kvalitén på den sömn han har fått. Programmet förutsätter att denna är god.

Befälhavaren hade varit påmönstrad i Cranz i 28 dagar vid tiden för olyckan. Bara detta gör att befälhavaren, som delat på bryggvakterna med sin styrman och dessutom haft ett antal administrativa uppgifter ombord, enligt både den svenska och den engelska utredningen om trötthet och den i avsnitt 2.7 presenterade grafen måste ha varit klart påverkad av trötthet.

Diagrammet visar att en vakthavande på ett tvåvaktsfartyg redan efter 3 veckors tjänstgöring börjar bli konstant ”farligt trött”. Befälhavaren hade alltså vid tiden för grundstötningen varit ombord i 28 dagar vilket skulle ha gett klart utslag i dataprogrammet.

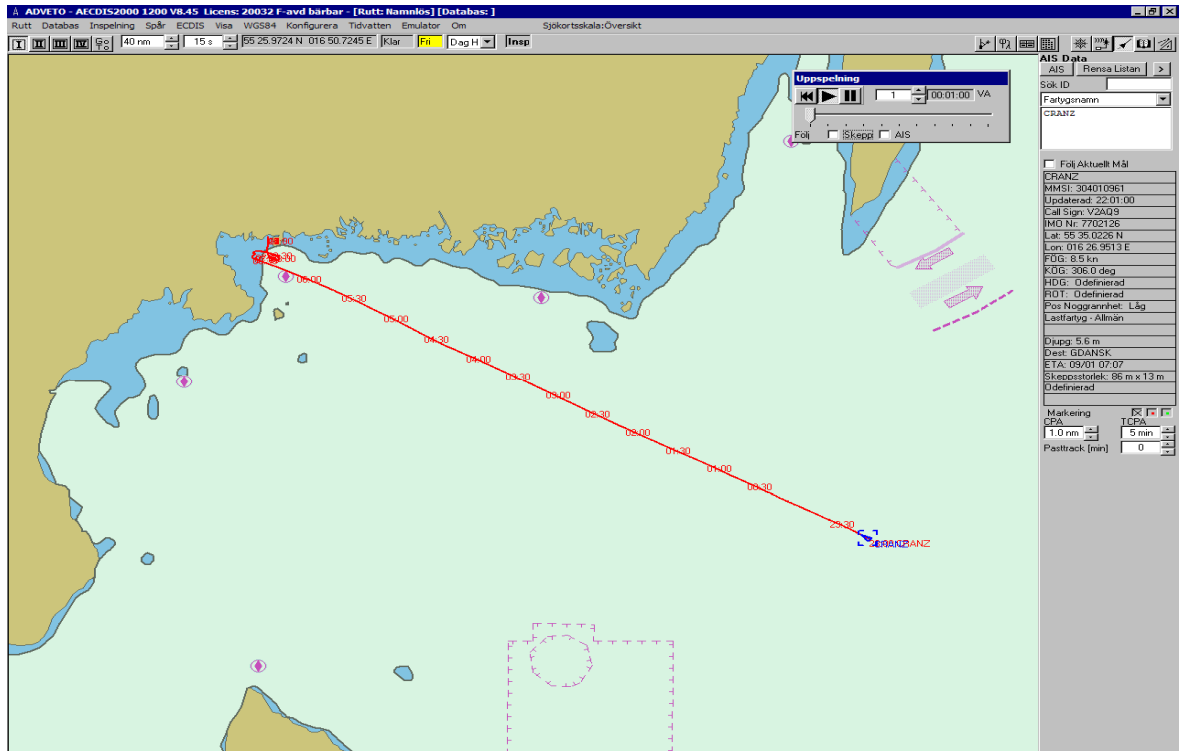
Bild 7 AIS-spår

Under den senare delen av resan kom Cranz, enligt AIS, att framföras med mellan 9,0 och 9,5 knops fart på en kurs över grund på cirka 296°. Detta

gjorde att avståndet till angöringsbojen, då den var tvärs om styrbord, blev 0,8 M.

Framfarten fortsatte med i stort sett oförändrad kurs och fart ytterligare cirka 0,9 M då den yttre lyspricken vid rörledningen och pricken norr om Kyrkegrund passerades mycket nära.

Strax efter passage av kyrkegrundspricken girade Cranz kraftigt styrbord. Då fartygets kurs var cirka ostnordostlig var styrbordsgiren nästan upphävd. Lyspricken vid Rockegrund befann sig då på styrbords bog. Klockan 07.33 den 11 januari 2009 grundstötte Cranz med drygt 6 knops fart innanför 3-meterskurvan på position N 56° 07',47 E 014° 47',13.

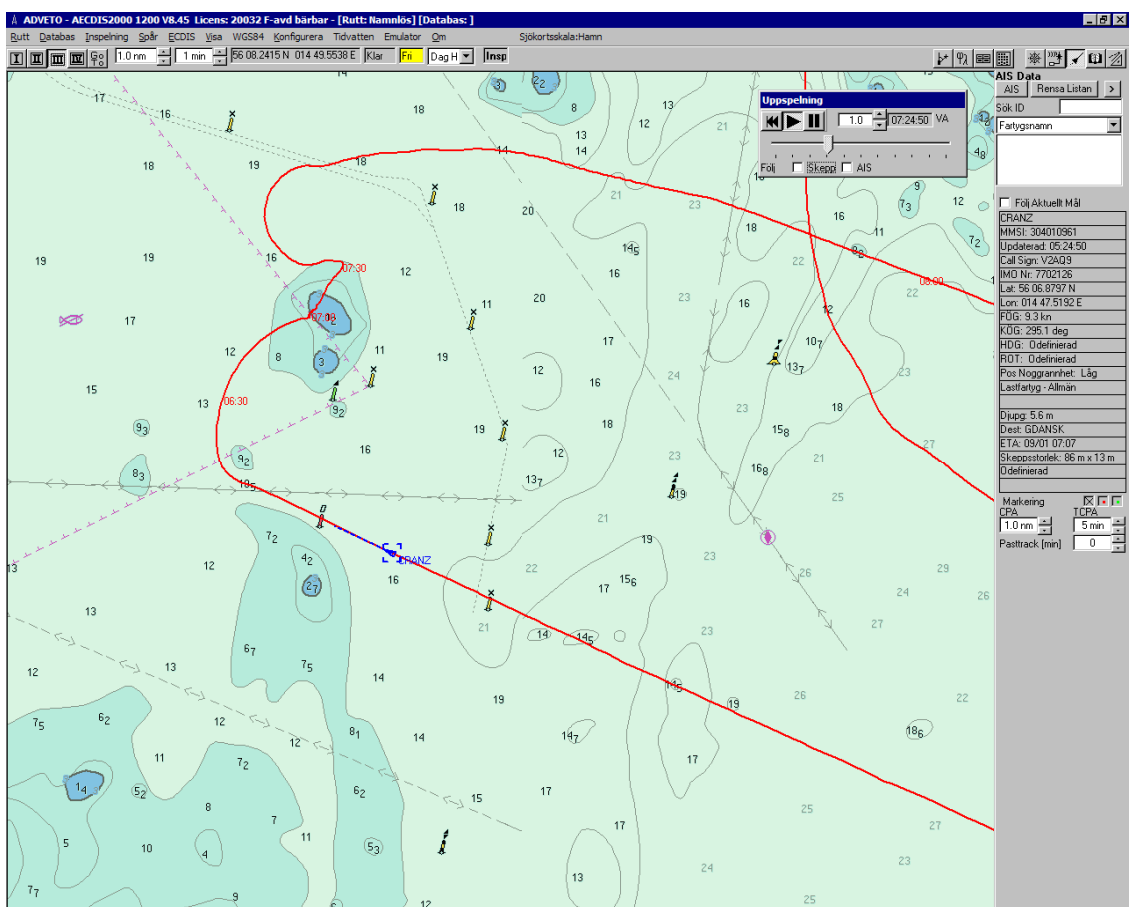
Bild 8 AIS-spår

Då fartyget var tvärs angöringsbojen skulle giren in mot hamnen ha skett. Bojen passerades på styrbords sida på 0,8 M avstånd vilket får anses som onormalt och ovanligt stort. Cranz fortsatte sedan med oförändrad kurs och fart och utan att gira och 0,6 M längre fram var lyspricken vid Rockgrund tvärs om styrbord på 0,35 M.

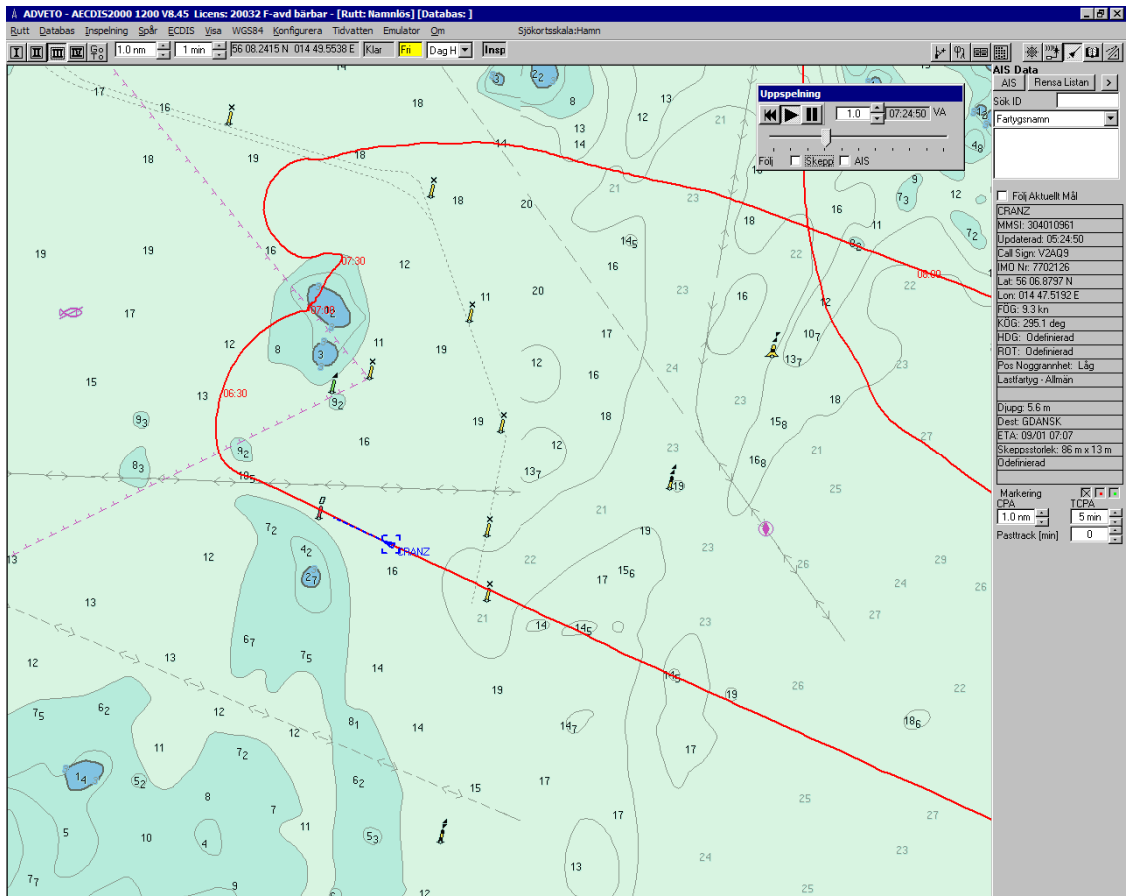
Bild 9 AIS-spår

Också detta avstånd får anses som för stort eftersom det medförde att en lysprick samt en prick, som utmärkte ett grundområde om babord, var en hårsån från att köras över. Inte heller där skedde någon gir utan fartyget fortsatte ytterligare 0,2 M innan den kraftiga styrbordsgiren kom.

Det förefaller inte troligt att befälhavaren varit så okoncentrerad att han förväxlat ett svagt gult prickljus med ett starkt vitt bojljus. Om befälhavaren verkligen såg Rockgrundspricken strax om styrbord är det inte heller troligt att han då skulle ha missat de fem rörprickarna som måste

ha syns från rakt förut till något tiotal grader om styrbord. Dessa borde ha befunnit sig i ungefär samma bäring som Rockegrundspricken.

Rörprickarna hade visserligen 1 M mindre lysvidd än Rockegrundspricken men låg 0,6 M närmare navigatören. Det finns då trots allt en möjlighet att befälhavaren observerat den längre bort belägna pricken utan att se rörledningens utmärkning.

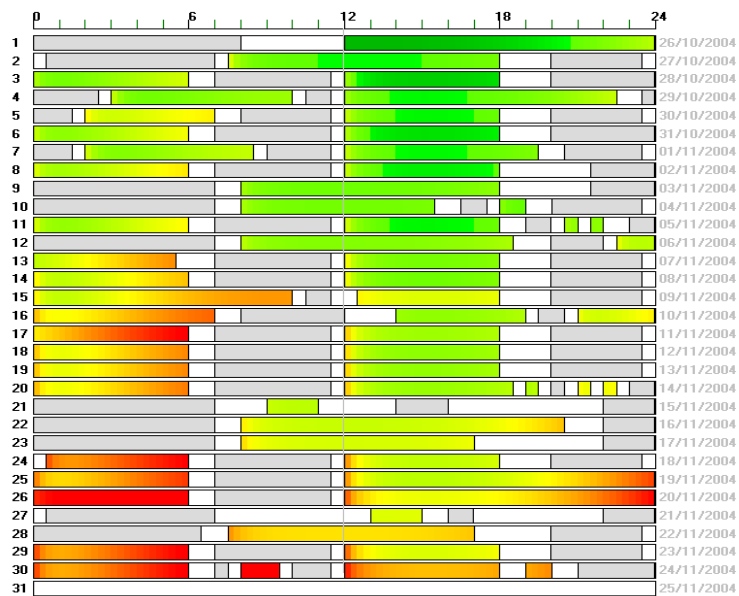
Bild 10 Verklig arbetstid dock inte för Cranz

Som en jämförelse till det fiktiva diagrammet i stycke 2.7 förde MAIB in månadsarbetstiden för en överstyrman på ett verkligt tvåvaktsfartyg (se bild 10).

Det kan också utläsas att vilotidsreglerna inte följts.
