# RAPPORT

## Fiskefartyget SANTOS AF ÖCKERÖ – SKUL - förlisning den 3 februari 2009

**SJÖFARTSAVDELNINGEN**  
**Utredningsenheten**

2009-06-22

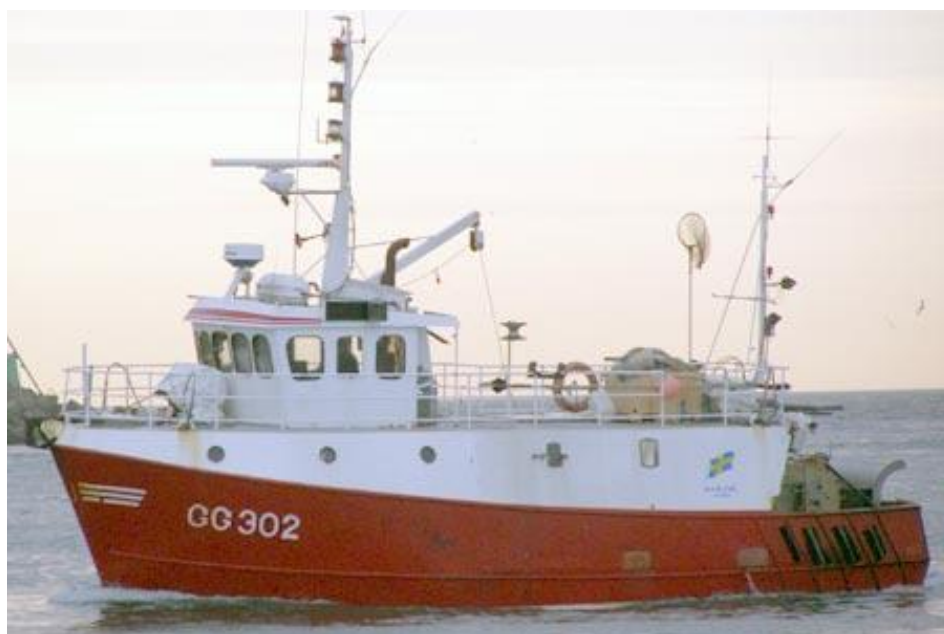
2. Santos af Öckerö fick in en stor mängd vatten på arbetsdäcket och på grund av otillräckliga länsportar samt konstruktionen med läskott(i branschen kallat shelter) på babordssidan gjorde att vattnet inte kunde

rinna av tillräckligt snabbt. Fartyget fick då kraftig slagsida åt babord och vatten kunde tränga in i fartyget genom de vattentäta öppningar där det saknades bitar av packning samt att vissa av öppningarna var otillräckligt skalkade.

Längs arbetsdäckets babordssida fanns ett heltäckt så kallad läskott som sträckte sig längst hela shelterdäckets längd (se bild nedan).

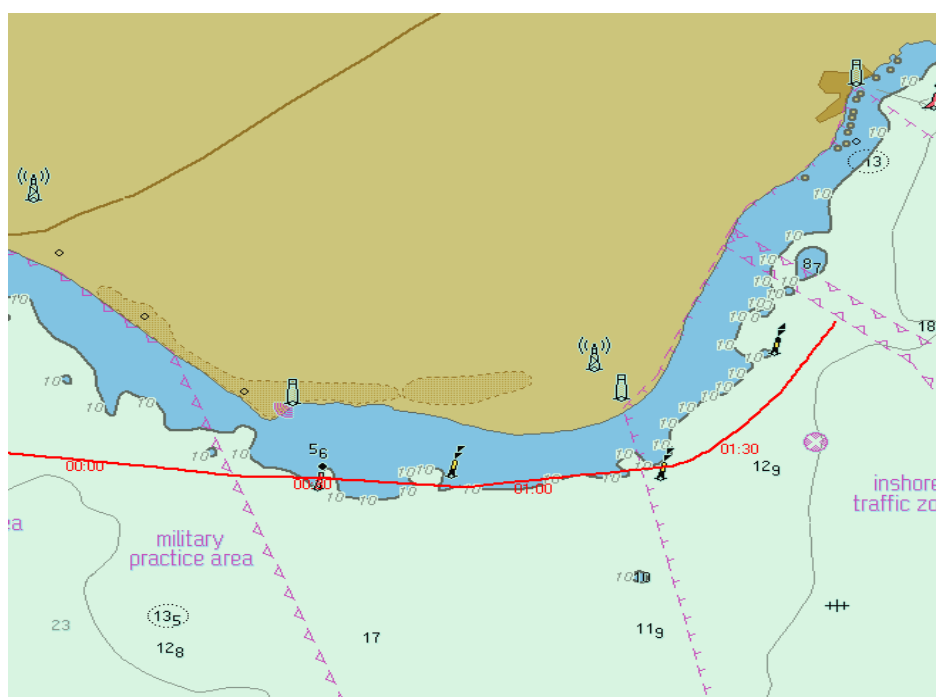
Detaljerad bild på AIS-spåret.

Efter 40 minuter på den nya kursen kände plötsligt befälhavaren att fartyget lade över kraftigt åt babord och då hon inte rätade upp sig igen slog han över till handstyrning och lyckades med en styrbordsgir att få upp fartyget mot vinden och därefter koppla ur propellern.

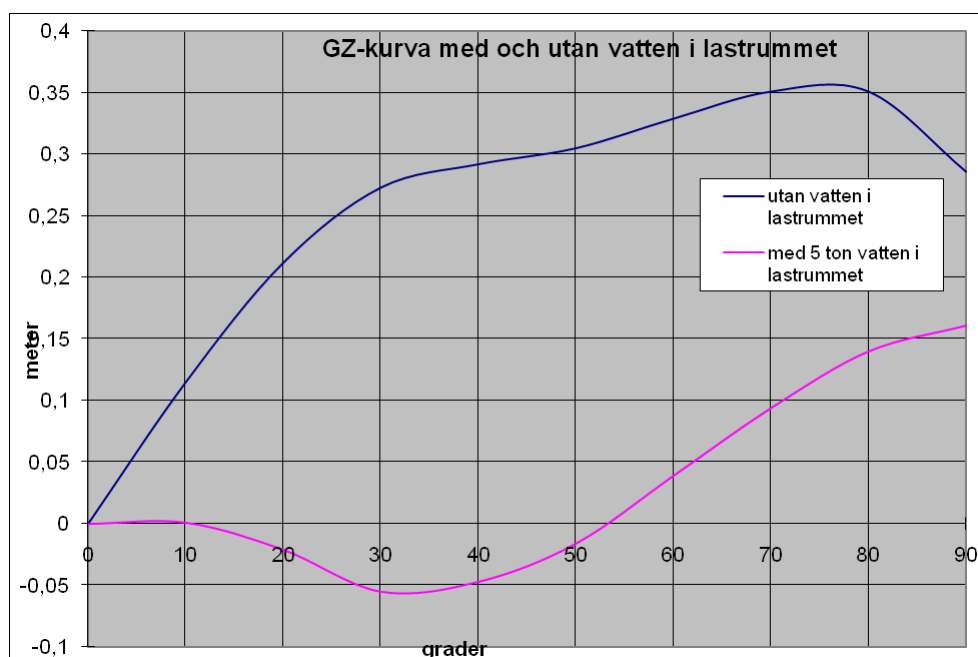
1. Fartyget hade fått in vatten i lastrummet via isluckorna som inte var ordentligt skalkade och därmed fått fri vätskeyta i lastrummet och sedan förlorat initialstabiliteten och kantrat.

Exemplet ovan visar skillnaden på GZ-kurvorna (GZ = den rätande hävarmen) mellan Santos af Öckerö utan fri vätskeyta i lastrummet samt effekten av 5 ton vatten i lastrummet. Värdena i stabilitetsuträkningarna i

det senare fallet är en uppskattning som kan antas stämma med Santos af Öckerö kondition vid förlisningen.

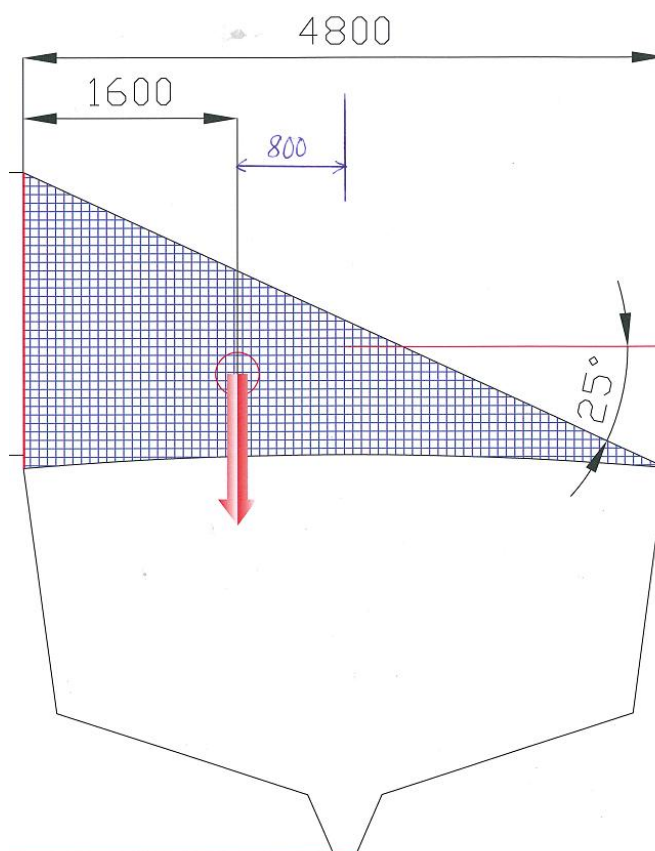
Om 4,5 meter av arbetsdäckets längd är fyllt med vatten enligt skiss nedan innebär det ett moment på  $4,224 \times 4,5$  tonmeter som då ger 19 tonmeter vid en krängning av 25 grader.

Det rätande momentet vid 25 graders krängning är  $GZ \times \text{deplacementet} = 0,25 \times 40$  d.v.s. 10 tonmeter. Resultatet blir att fartyget åtminstone får en kraftig slagsida. Noterbart för denna teoretiska uträkning är att ingen hänsyn har tagits för förändring av hydrostatiska egenskaper vid nedlastning med 24 ton vatten (se det markerade området i bilden nedan).

Konstruktionen med heltäckande läskott på mindre fiskefartyg, under 15 meter, är inte tillåten i t.ex. Norge på grund av problemet med vattenavrinningen. Norska föreskriften 1991.10.15 nr.708 kapitel 3 § 8 hänvisar till Nordisk Båtstandard som texten nedan är tagen från.

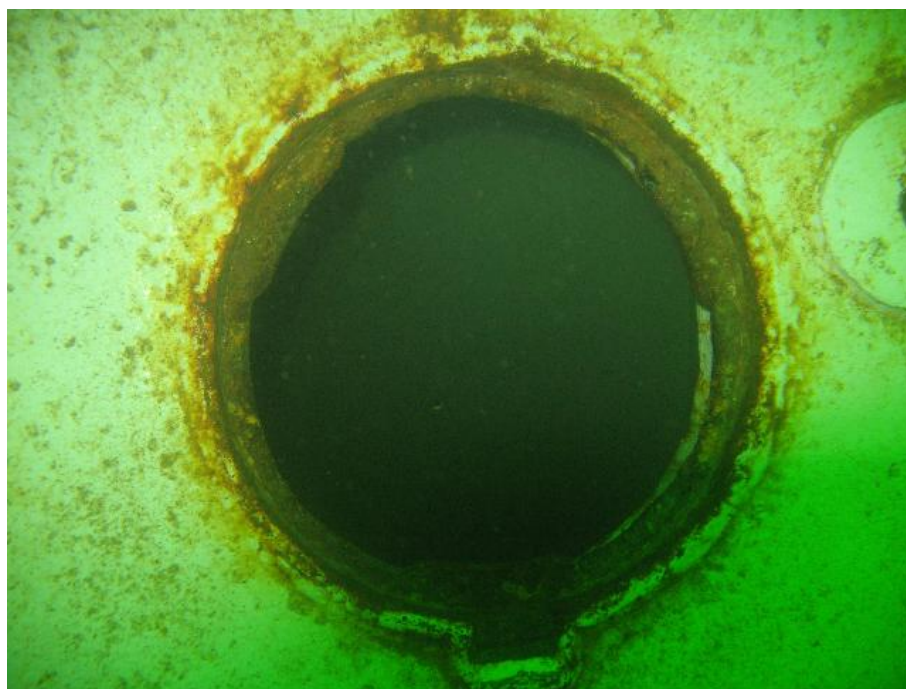
Man fann bland annat att flänsarna till de två isluckorna som saknades var hårt angripna av rost.

Den tidigare ägaren samt befälhavaren ombord vid olyckstillfället bekräftade att man normalt inte skalkade isluckorna ordentligt utan man använde sig av tidningspapper som man tryckte emellan flänsen och luckan

istället. Bilder från dykningarna visar också att det inte kan ha gått att skalka luckorna eftersom kanterna var alldeles för rostiga beroende på dåligt underhåll.

Vid inspektionen av fartyget, januari 2009, uppmärksammades det inte att isluckorna omöjligt skulle kunna fungera, samt att det fattades både skalkningar och bitar av packningar på vattentäta och vädertäta delar av fartyget som skulle förhindra att vatten kunde tränga in i fartyget.
