**Rorofartyget FINNEAGLE
IMO-nr 9138006 – SKUH
oljeutsläpp den 29 mars 2009**

Datum: 2009-06-29
Sjöfartsavdelningen
Utredningsenheten

Vår beteckning: 06.05.06 TSS 2009-2334
Utredningsenheten Sten Anderson 011-19 12 69
sten.anderson@transportstyrelsen.se

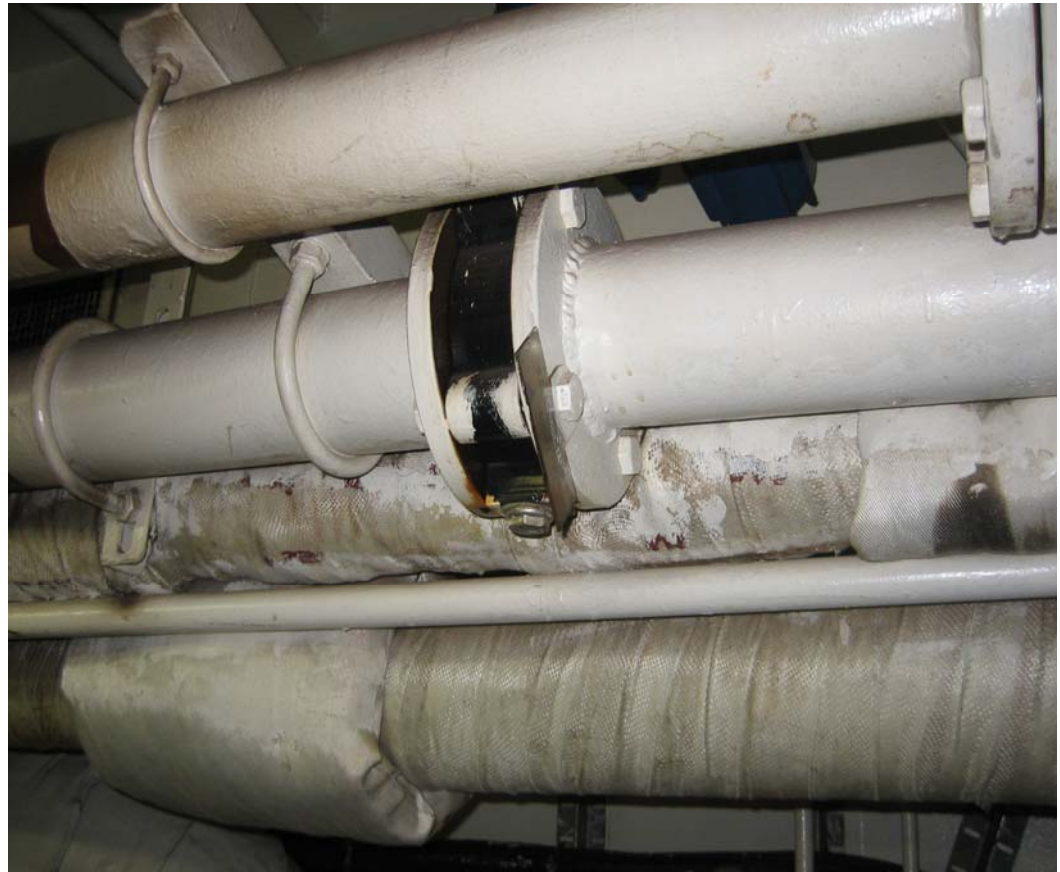
Bild 4 Dagtankens sugventil

Då transfereringen var avslutad startades rundseparering av dagtanken via tankens sugventil (se bild 4) till separatorn och vidare till dagtankens tryckventil och till dagtanken. En pneumatisk snabbavstängningsventil (se bild 9) spelade en vital roll liksom pejlpluggen till dagtankens pejlrör på bildäck och en scupper (dränering) vid sidan av pejlpluggen (se bild 5).

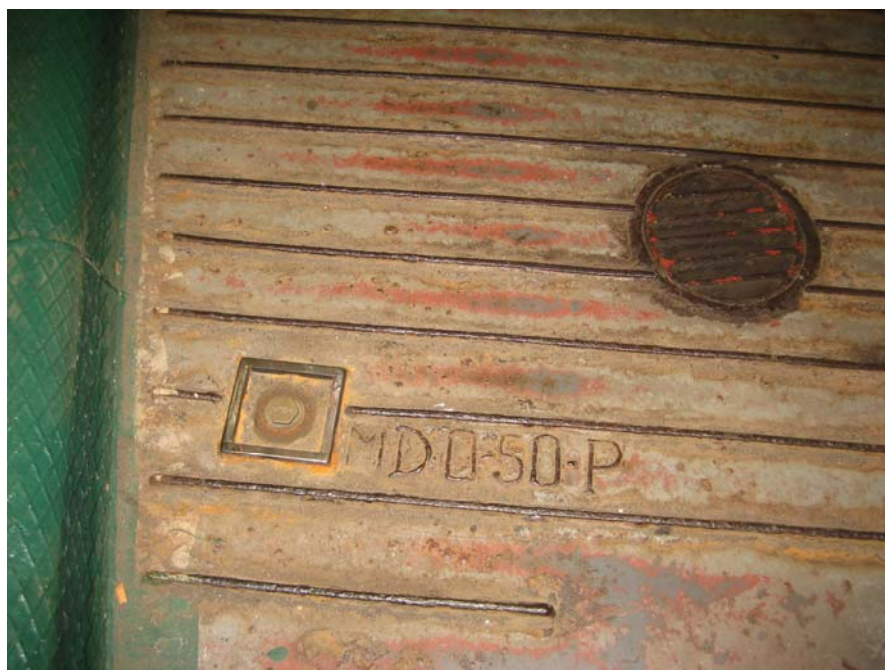
Bild 5 Pejlpluggen till vänster och scuppern till höger

Pejlpluggen var placerad i en lastfil cirka 20 cm från "trottoaren" vid babords casing och i nivå med däcket så att last kunde passera pluggen och också blockera den.

Maskinpersonalen kunde konstatera att MDO tryckts upp genom en läckande pejlplugg på huvuddäcket och runnit ut genom en öppen scupper cirka 60 cm från pejlpluggen.

Babords dagtank fylldes efter hand helt och olja skulle därefter ha tryckts genom förbindelseröret från dagtanken till överfyllnadstanken. Högsta punkten på detta rör befann sig högre än pejlpluggen till dagtankens pejlör på däck 3.

Pluggen var emellertid inte tät och oljetrycket underifrån gjorde att olja läckte ut på bildäck. Detta antas ha börjat mellan klockan 02.00 och 03.00 då fartyget befann sig i området vid Ljungö. Oljan rann till en scupper, som regelenligt var öppen, och sedan ut i sjön.

Det har inte varit känt ombord hur länge pejlpluggen hade varit läck eftersom olja förmodligen aldrig tidigare hade läckt ut på däck. Då snabbavstängningsventilen är öppen vid rundseparering trycks normalt ingen olja över till överfyllnadstanken och ingen olja passerar därför pluggen.

Pejlrören till tankar som innehåller oljeprodukter bör om möjligt förlängas så att pejlrörets plugg befinner sig högre än oljeflödets högsta punkt.

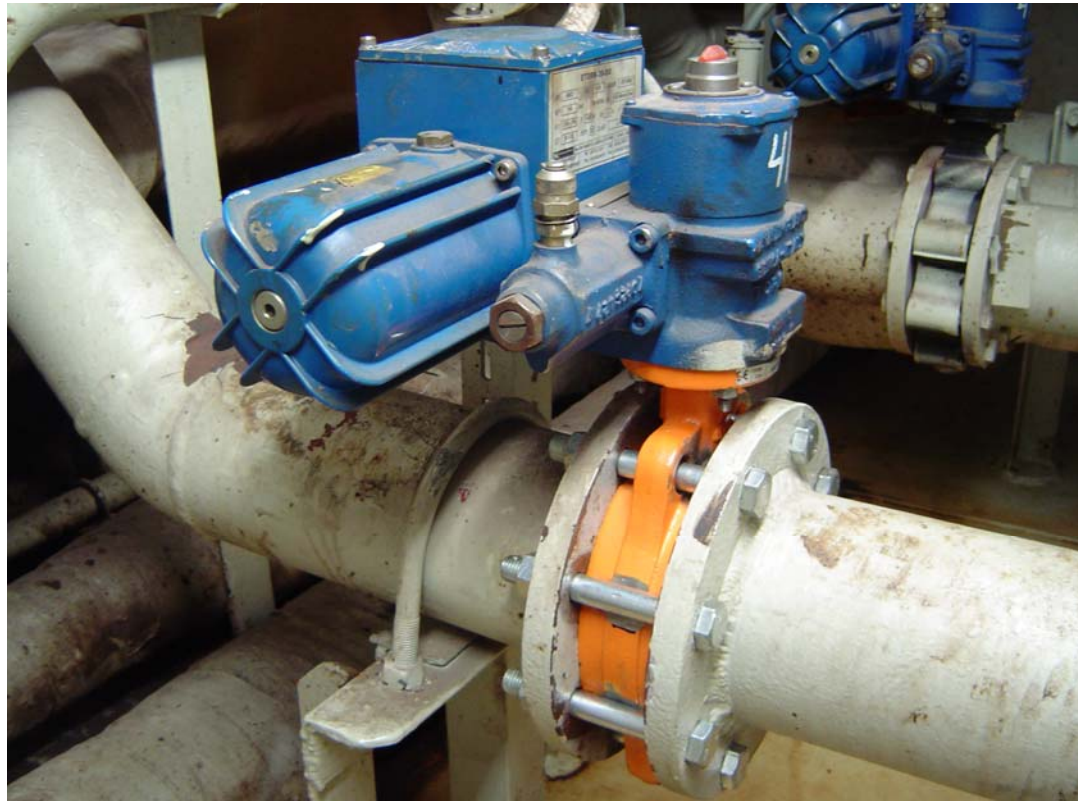
Bild 7 Förrådstankens sugventil

Sugventilen från förrådstanken (se bild 7) klassades tillsammans med övrig kringutrustning då fartyget byggdes. Generell klassning sker sedan vart femte år då transfereringssystemet kontrolleras så att det är tätt.

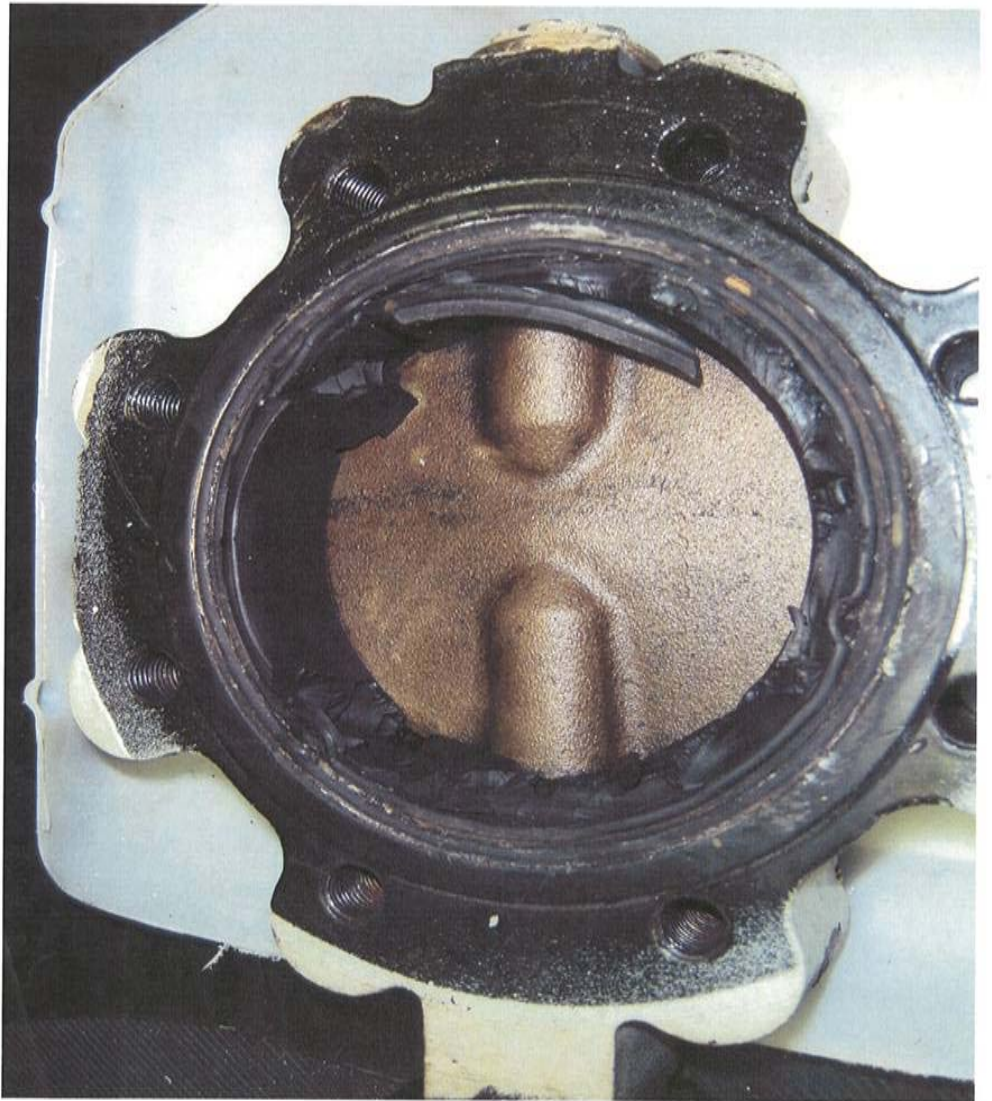
Bild 8 Den skadade ventilen

Ventilen från babords förrådstank som just stängts var emellertid läck mellan ventsätet och käglan. En gummibit i sätet hade lossnat (se bild 8).

En polymeranalys gav vid handen att ventilen med stor sannolikhet var tillverkad av etenpropengummi vilket inte är ett oljebeständigt material.

Ventilen från babords förrådstank som just stängts var, som nämnts ovan, läck mellan ventilsåten och kägeln. Ventilskadan gjorde att viss mängd olja sögs från denna botten tank genom den skadade ventilen via separatorn till dagtanken.

Oljeutsläppet kunde ske på grund av att sugventilen till babords förrådstank var skadad. Enligt analys berodde läckaget med stor sannolikhet på att materialet i ventilen inte var oljebeständigt. Detta var inget som maskinpersonalen nödvändigtvis kunde eller borde vara medveten om eftersom sug- och tryckventilerna inte rutinmässigt demonterades.

Det får anses som en självklarhet att en ventil som finns i ett bunkersystem verkligen ska vara oljebeständig.

Transportstyrelsen bör arbeta för att utrustning i oljesystem görs i oljebeständigt material.

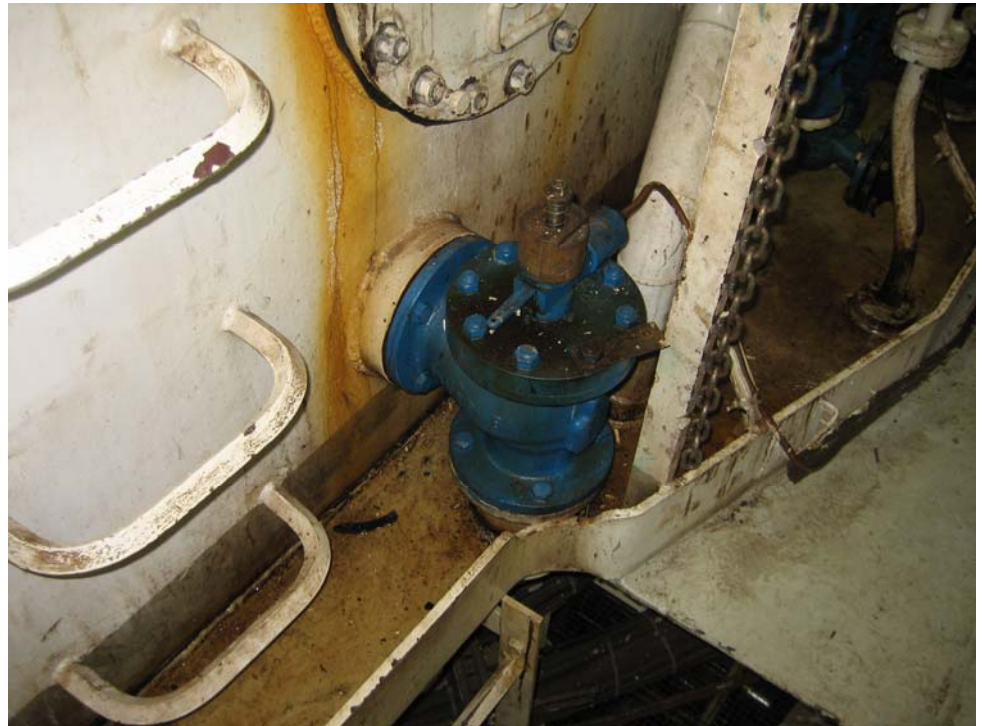
Bild 9 Dagtankens snabbavstängningsventil

Vad han inte såg var att snabbavstängningsventilen var stängd och, på grund av ett förbiseende, inte hade öppnats. Ventilen var placerad så att den stängde oljeflödet från dagtanken. Detta gjorde att separatorn fick ett undertryck eftersom samtliga sugventiler till förrådstankarna och styrbords dagtank var stängda.

Transportstyrelsens sjöfartsavdelning rekommenderar rederiet att tillse att rutiner på rederiets fartyg uppdateras i olika hänseenden så att förbiseende i likhet med den stängda snabbavstängningsventilen inte upprepas.

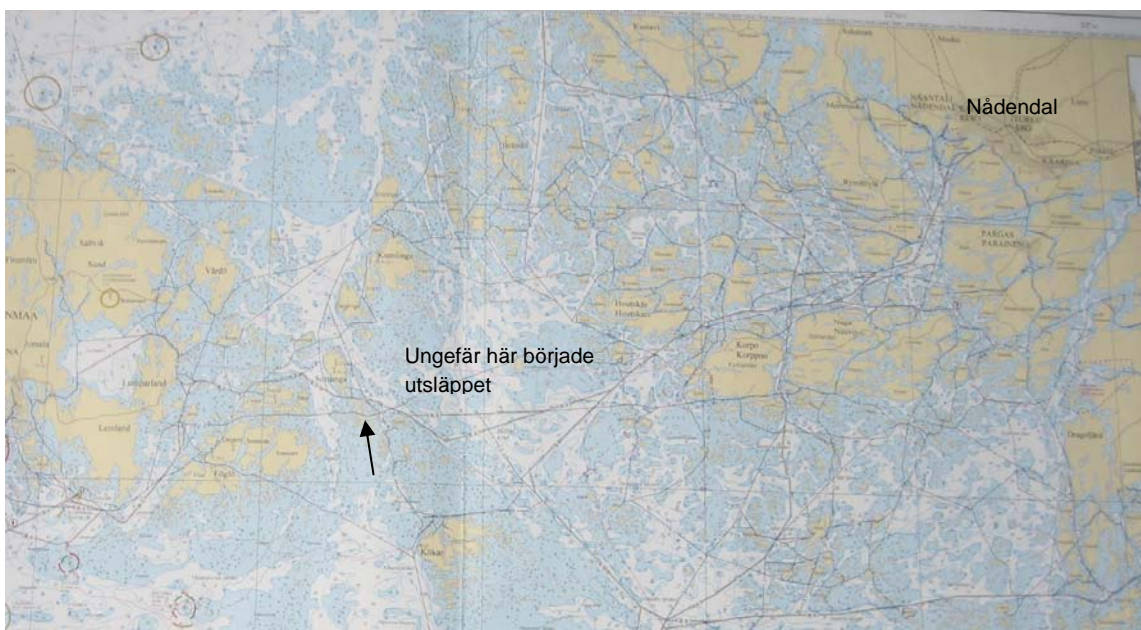
Bild 10 Översiktskort över inseglingen till Nådendal

Senare kom det in information om att oljefläckar hade siktats i farleden från Ljungö öster om Lemland och in till Nådendal (se bild 10).

Cirka 5 000 liter dieselolja kom ut i vattnet på resan genom Ålands och Åbolands skärgårdar samt inseglingen till Nådendal och i Nådendals hamn.
