**Rorofartyget FESTIVO  
IMO-nr 7802067 – SHIX  
personskada den 3 april 2009**

Datum: 2009-11-10  
Sjöfartsavdelningen  
Utredningsenheten

Vår beteckning: 060502 TSS 2009-3101  
Utredningsenheten Richard Blomstrand 011-19 15 43  
[richard.blomstrand@transportstyrelsen.se](mailto:richard.blomstrand@transportstyrelsen.se)

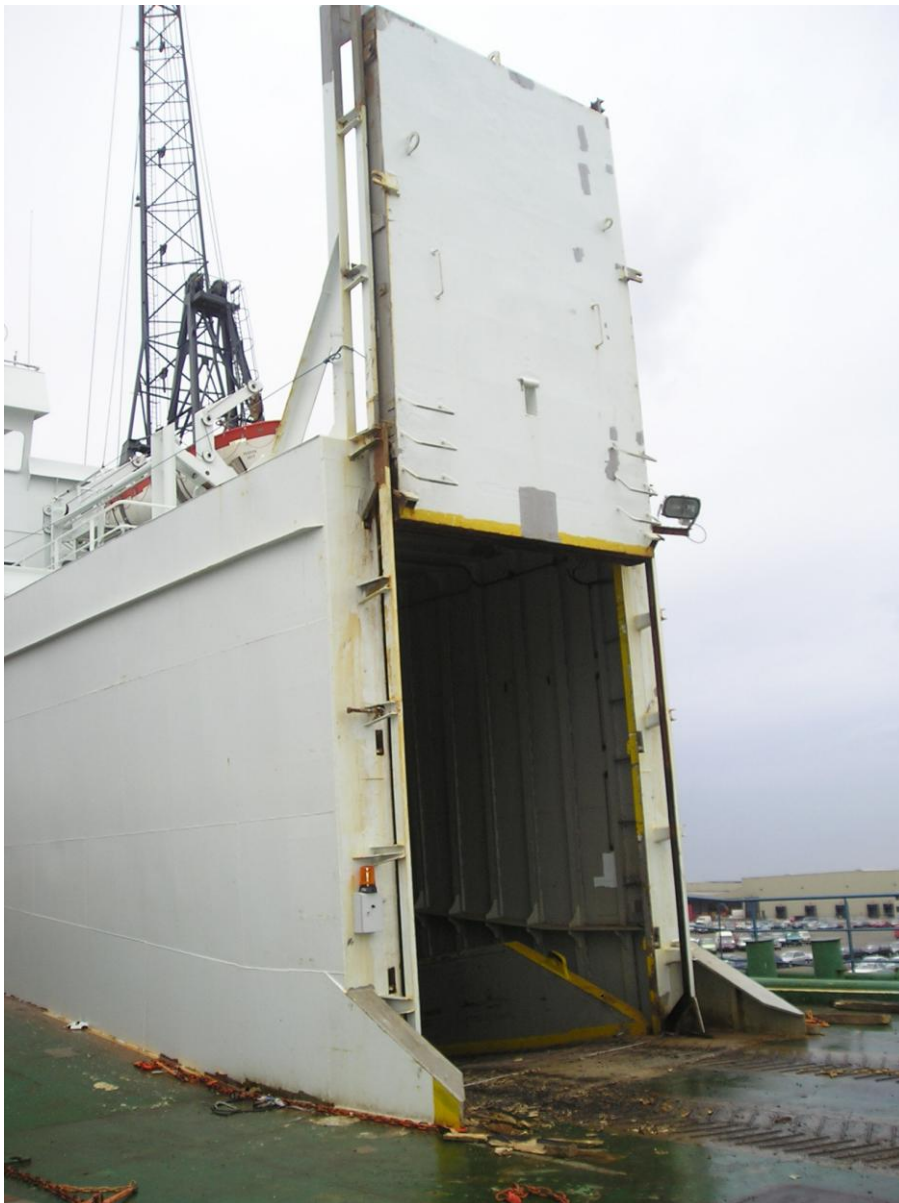
På portens bägge sidor fanns det två stycken fastsvetsade styrcylindrar, en i övre delen samt en i undre delen, som gick i styrskenor.

Porten i helt upphissat läge

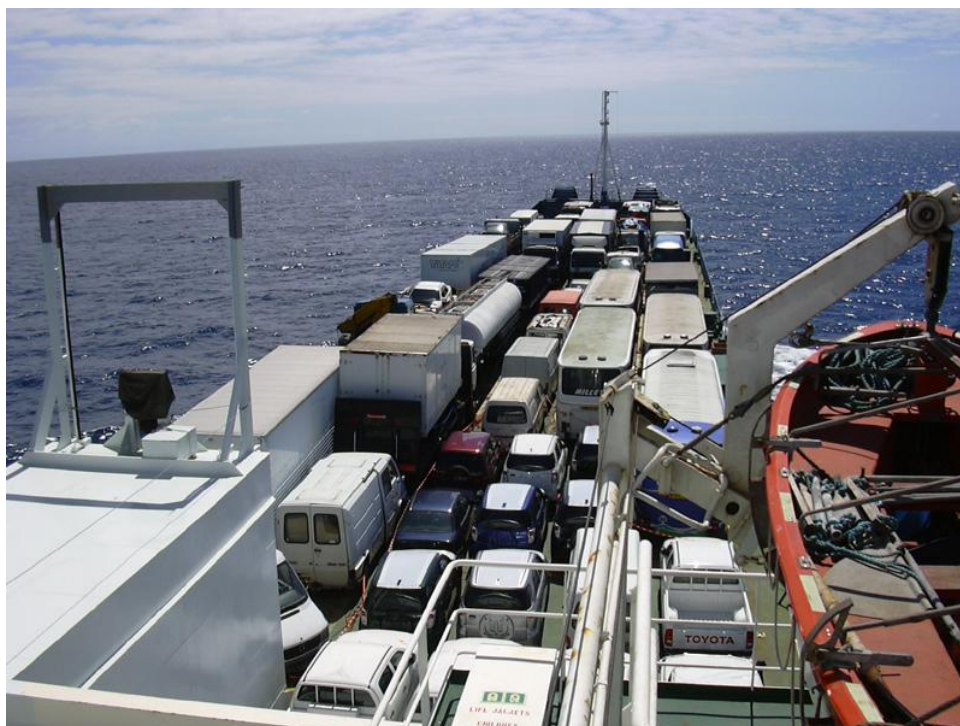
Vy över väderdäck från den aktuella resan.

Under lossningens gång skulle en kranbil iland och när denna skulle köras ner från väderdäck genom väderdäcksporten kolliderade den med den yttre nedre styrskenan till denna. Man bedömde att skadan inte var så pass stor att det skulle kunna bli några problem med stängningen av porten.

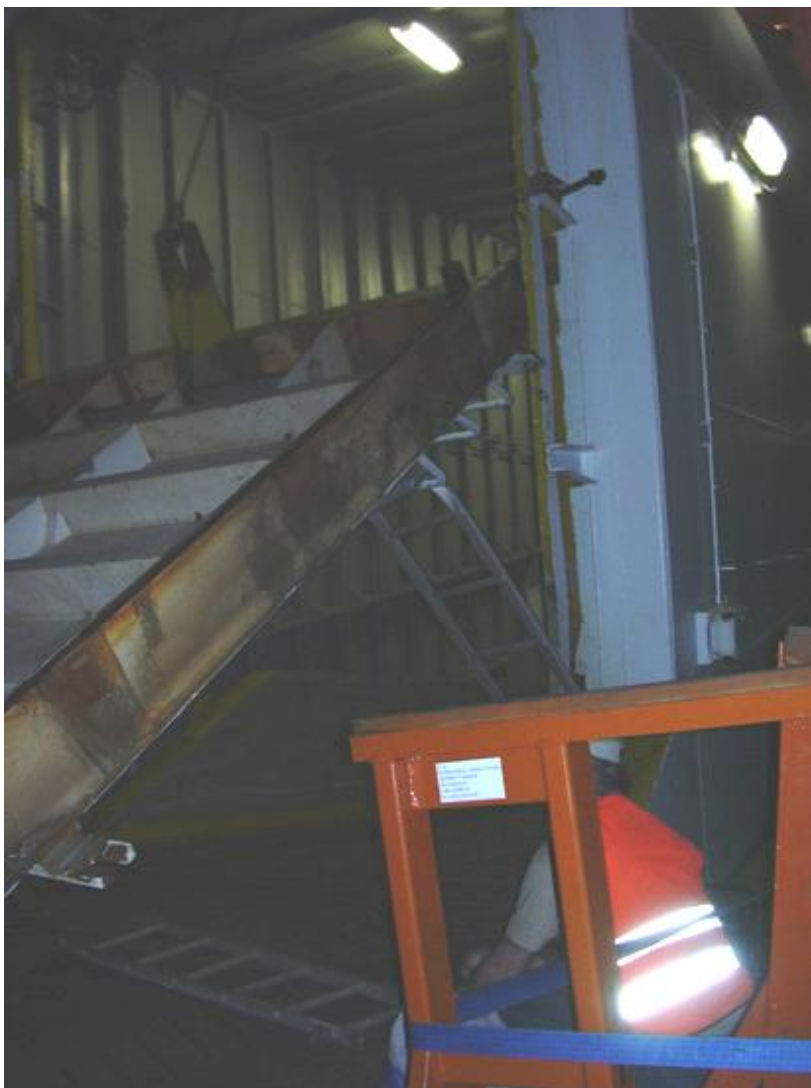
Konstruktionen av styrskenorna var för vek och således kunde de övre styrskenorna böjas utåt (bli hjulbenta) och porten falla föröver.

Kort efter det att arbetet hade påbörjats kände han att stegen började glida bakåt och att han föll. Samtidigt föll den 2 000 kg tunga porten föröver, ur sin position i styrskenorna, över stegen och besättningsmannen och blev liggande med ovanänden på däckets medan nederändan hängde kvar i vajern, fortfarande ca 3 meter över däckets (se bild).

Besättningsmannen fastnade med vänster underben mellan två steg i stegen och under fallet klämdes benet så pass illa att det blev en fraktur.

Foto taget kort efter olyckan.

Rederiet bör sätta upp påkörningsskydd framför styrskenorna på väderdäck.

Rederiet bör förse porten med ett fallskydd så porten inte kan falla framåt även om porten skulle glida ur sina styrskenor.
