## Kemikalietankfartyget MARIA M - IMO-nr 9301885 - IBSK - grundstötning den 14 juli 2009

2009-11-26

Vår beteckning: 060503-TSS-2009-3752  
Utredningsenheten Richard Blomstrand 011-19 15 43  
[richard.blomstrand@transportstyrelsen.se](mailto:richard.blomstrand@transportstyrelsen.se)  
Sten Anderson 011-19 12 69  
[sten.anderson@transportstyrelsen.se](mailto:sten.anderson@transportstyrelsen.se)

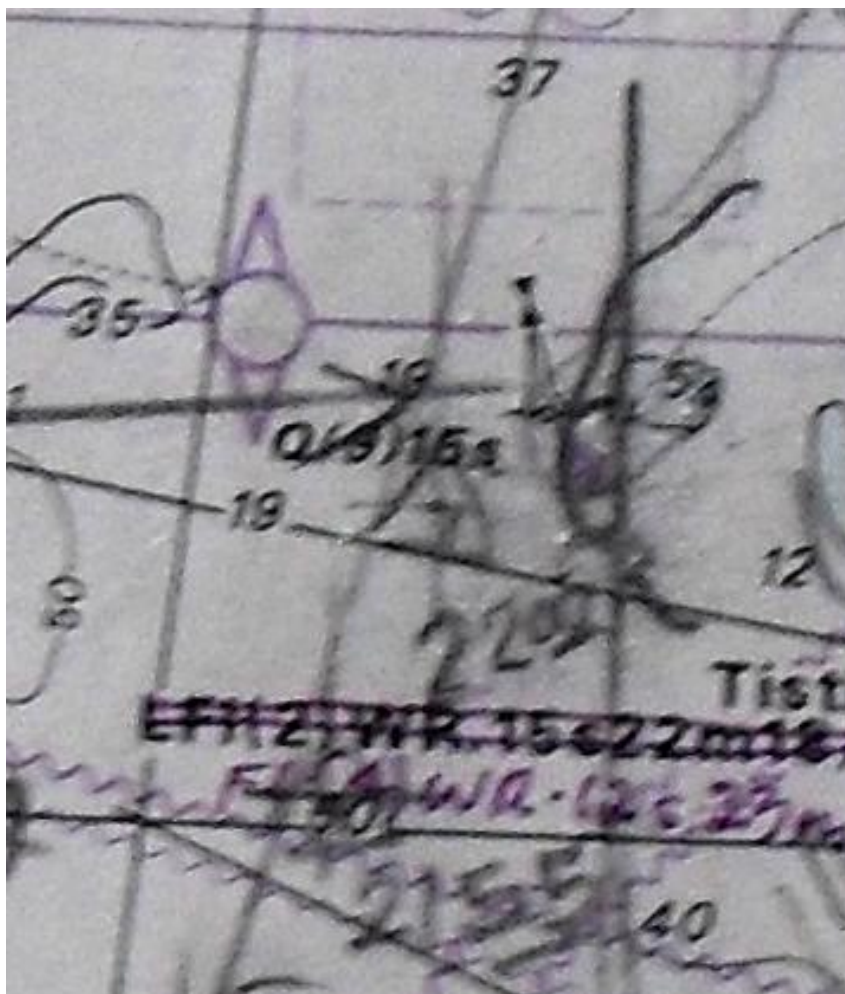
Omkring klockan 22.02 satte styrmannen ut den sista lägesbestämningen i sjökortet innan grundstötningen. Vanguards grund var av besättningen väl markerad med blyerts i sjökortet som ett område man skulle undvika (se bild sidan 11).

Det aktuella BA kortet med det markerade området

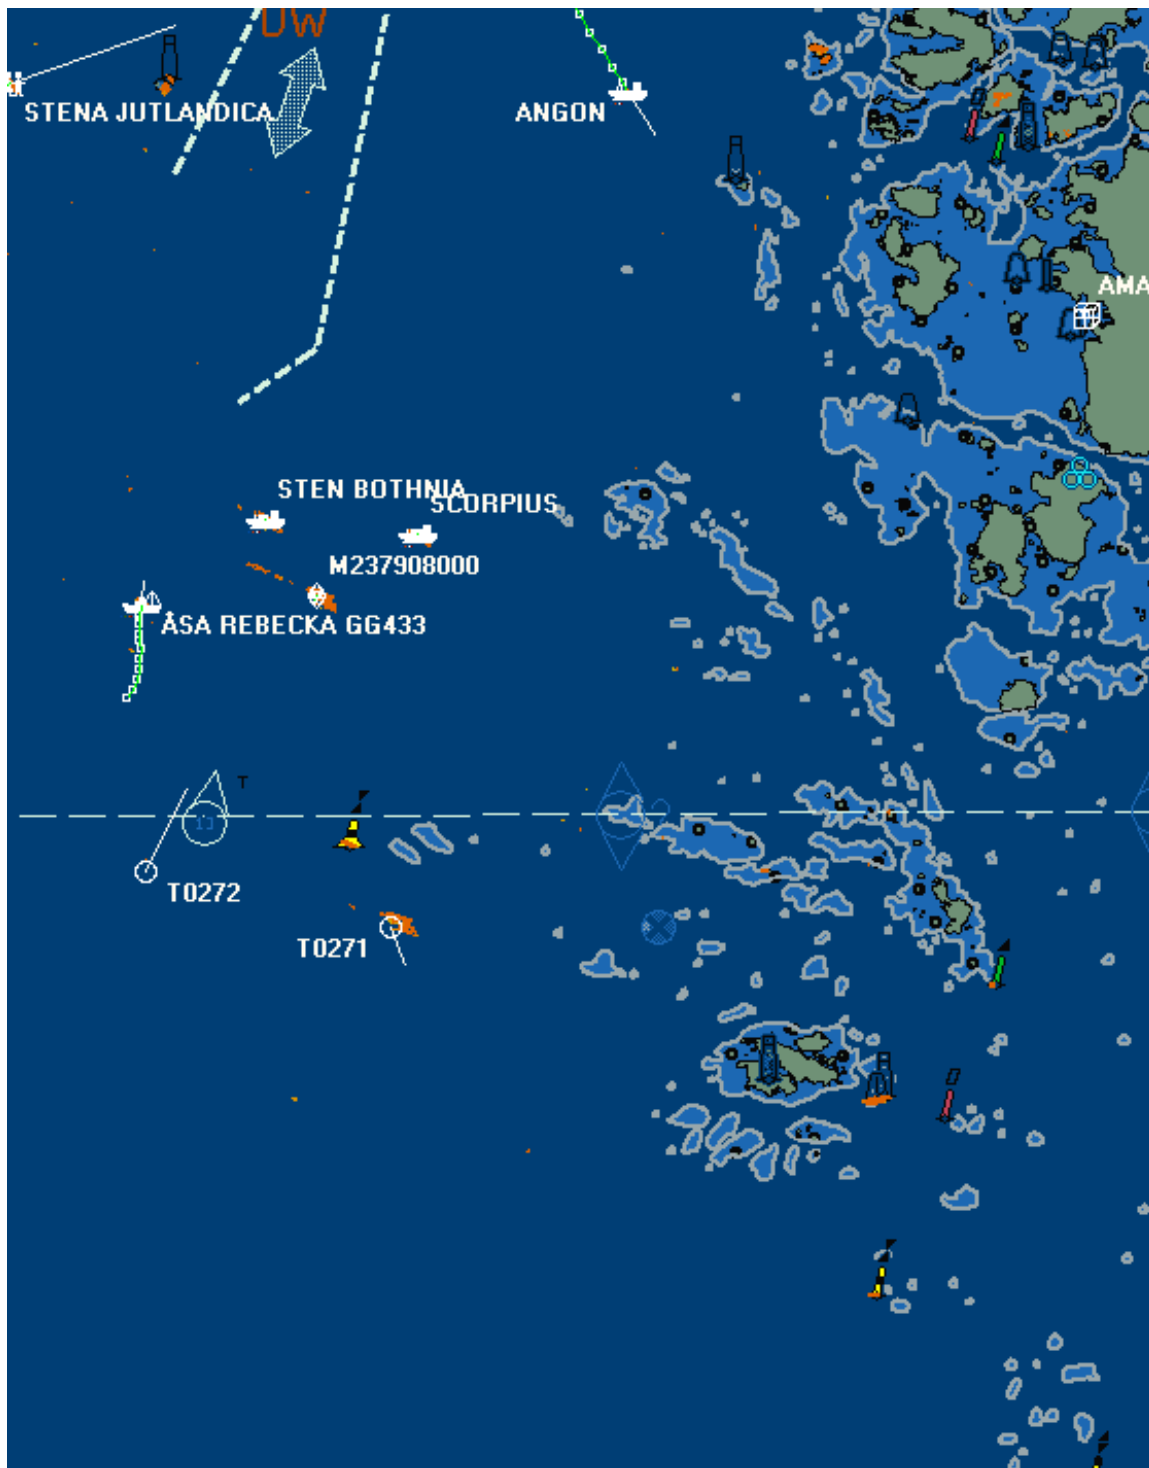
Omkring klockan 22.06 börjar VTS att plotta Maria M på sina radarskärmar (se bild nedan).

VTS WC börjar plotta Maria M klockan 22:06 (T0271)

Den streckade linjen tvärs över bildens mittpunkt visar den södra gränsen för VTS Göteborg (del av VTS WC).

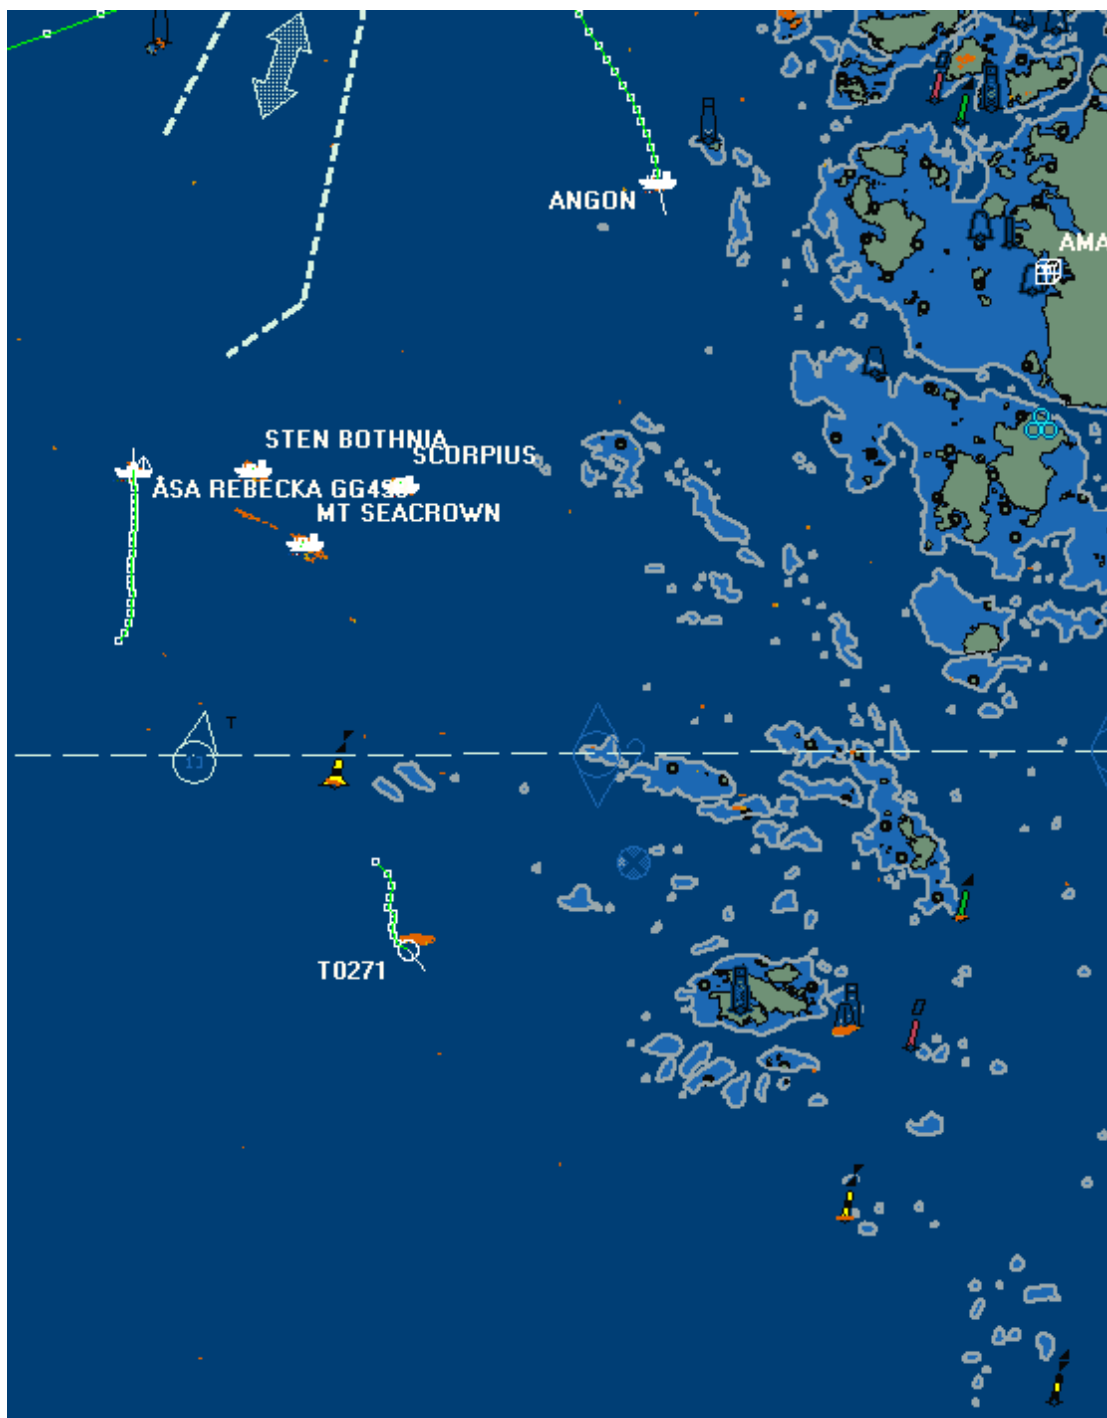
Skärmdump från VTS omkring klockan 22:16 (To271)

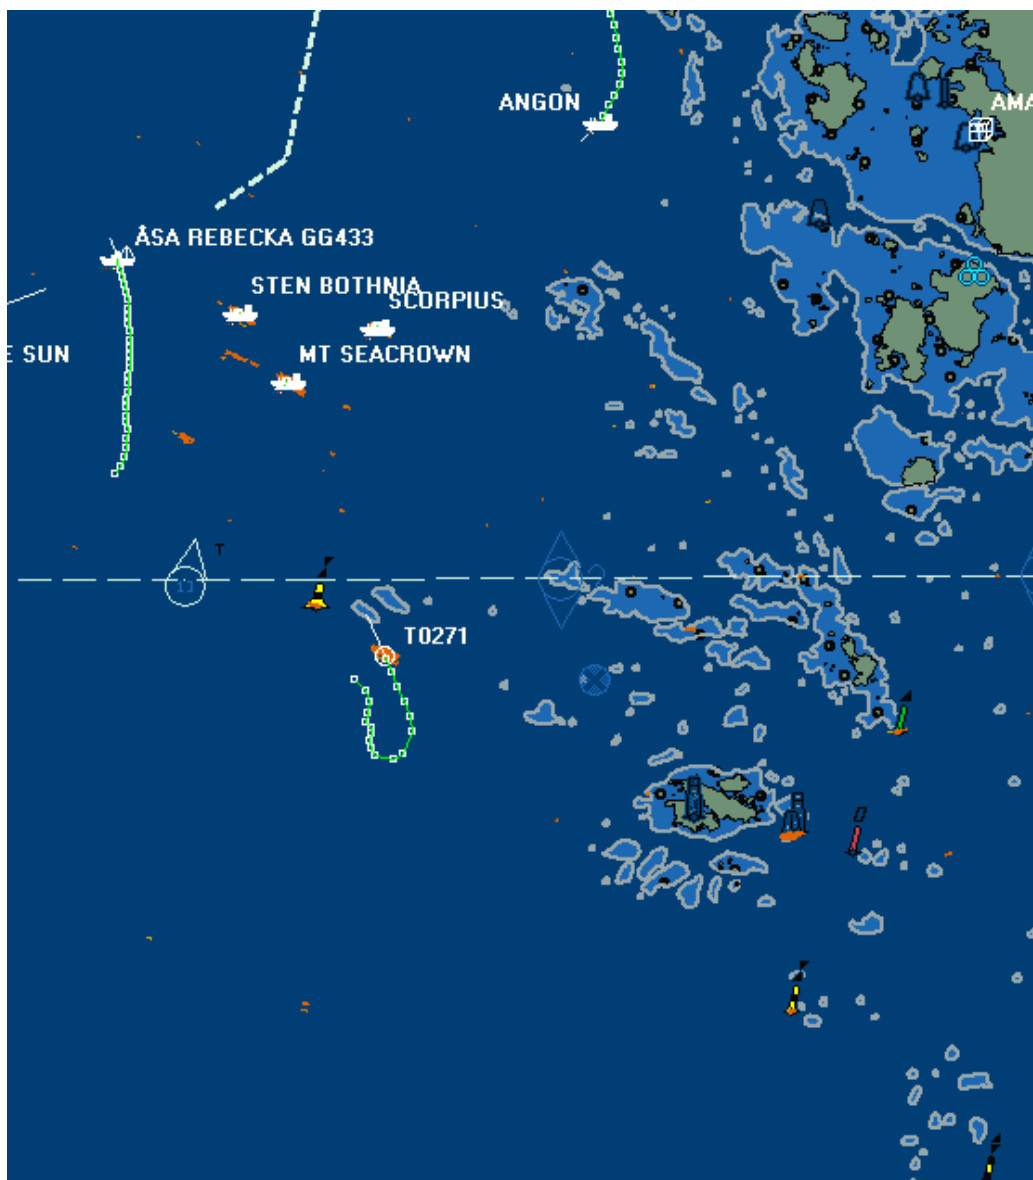
Skärmdump från VTS klockan 22:24 ( T0271)

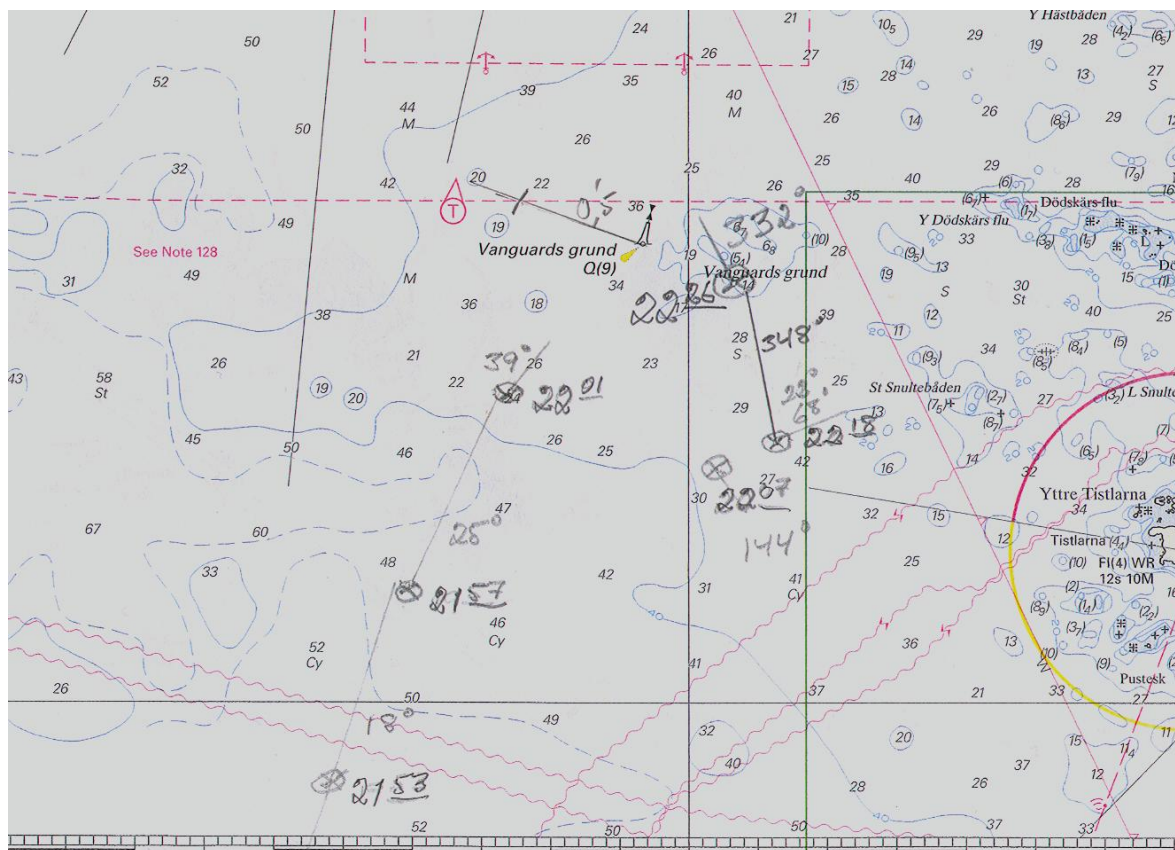
Fyra minuter senare, klockan 22.26, gick Maria M på grund på Vanguards grund på position N 57° 31',63 E 011° 40',30. Kurs över grund i grundstötningsögonblicket var 332° och farten 6,7 knop.

Positioner och kurser utlagda av utredaren i svenskt sjökort nummer 931. I mitten av bildens överkant syns ankringsruta "B", 3,8 M norr om Vanguards grund är ankringsruta "C" belägen.

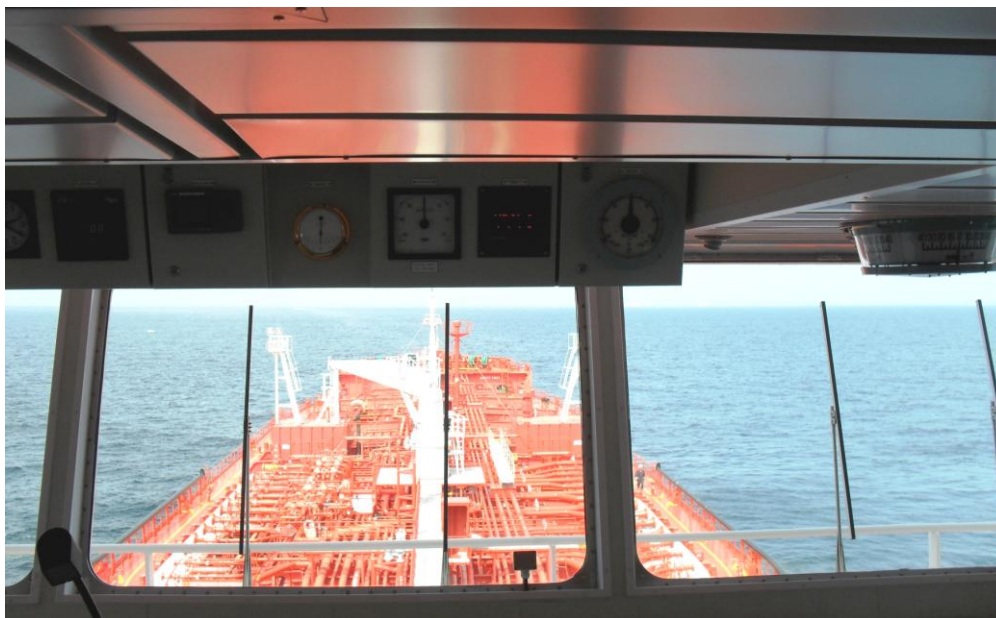
De två instrumenten för roderläget och girhastighet (se bild nedan) var placerade med cirka en meters mellanrum under däck i bryggans förkant. Girhastigheten visades med en pil som pekade åt styrbord vid styrbordsgir och åt babord vid babordsgir. Pilens utslag blev större ju högre girhastigheten var. Instrumentet för girhastigheten kunde alltså visa babord då styrbords roder lades och vice versa.

*Vy över förkant av bryggan med instrumenten för roderläge och girhastighet*

Befälhavaren diskuterade instrumentet med både 3:e styrman och överstyrman. Det förefaller som om han förväxlade roderläge med girhastighet då ljudupptagningen från VDR:en ger en bestämd känsla av att befälhavaren uppfattade att utslaget på instrumentet för girhastighet visade roderläget.

Detta sammantaget tyder på att befälhavaren helt enkelt var obekant med instrumenten vilket ger en rimlig förklaring till de märkliga manövrarna.
