**Vägfärjan DUNCKER – SJDZ
rampmanöver den 1 augusti 2009**

2009-11-10

Vår beteckning: TSS 2009-3913
Utredningsenheten Sten Anderson 011-19 12 69
sten.anderson@transportstyrelsen.se

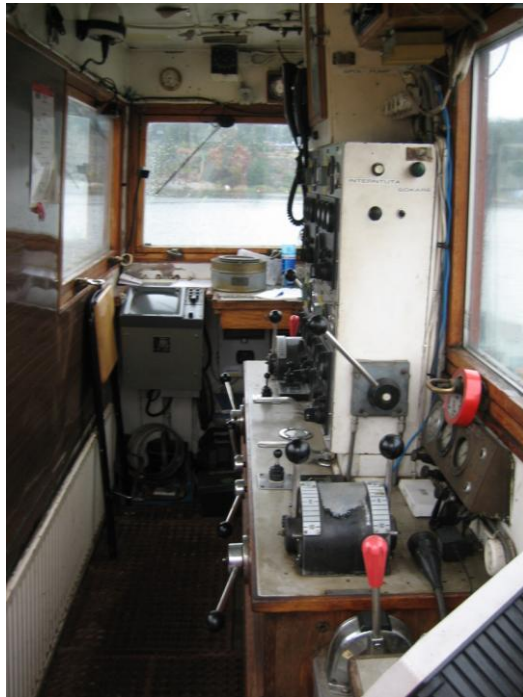
Bryggan med maskinreglage, styrpinnar, nödstyrning och rampreglage (se även nästa bild)

Fyra spakar var placerade på instrumentpanelens vertikala del i höjd med förarens knän. De yttre var nödstyrningarna och de två innersta var för att manövrera de båda ramperna.

En faktor vid händelsen var spakarnas placering och utformning.

För att en ofrivillig sänkning av rampen ska kunna undvikas i fortsättningen rekommenderas rederiet att på Duncker installera byglar över de båda manöverspakarna på bryggan.

För att en ofrivillig sänkning av rampen ska kunna undvikas i fortsättningen rekommenderas rederiet att på Duncker vidta någon form av åtgärd.

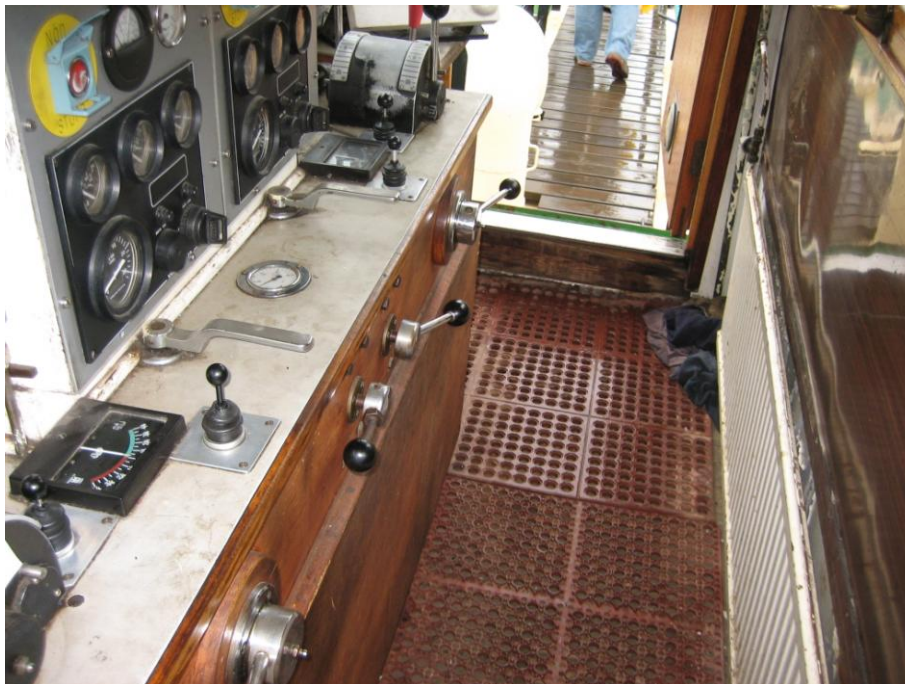
Det kan misstänkas att befälhavaren på ett eller annat sätt har påverkat spaken till förliga rampen trots att det fordrades en ganska stor kraft för att föra den ur neutralläge. Befälhavaren har själv ingen annan förklaring.

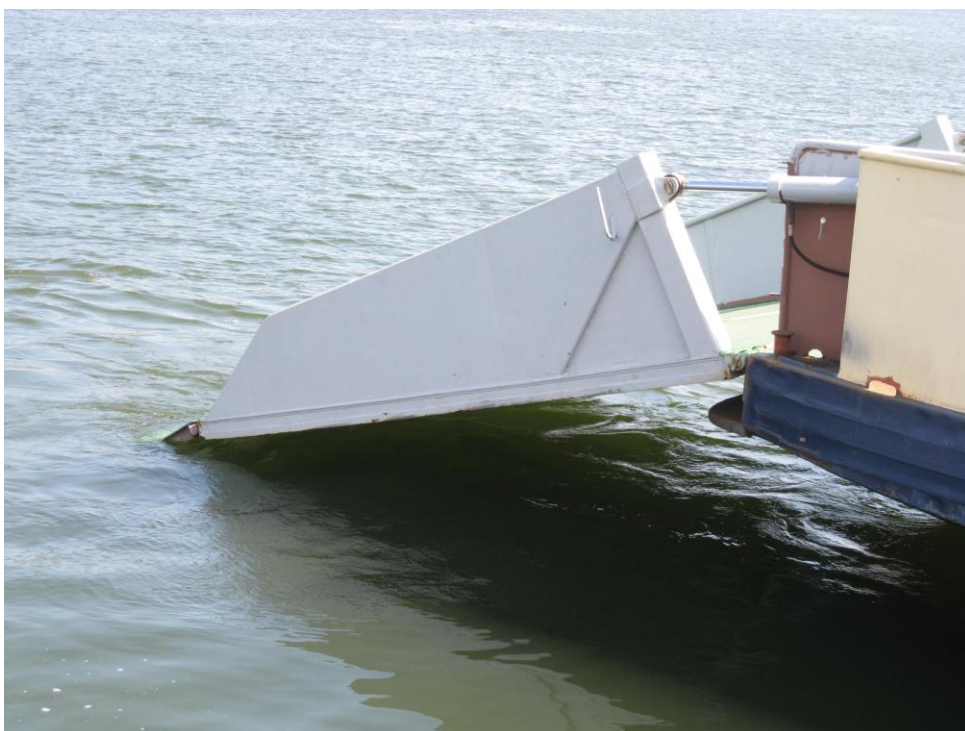
Rampen i sitt nedre ändläge

Rampen förefaller att ha gått till sitt nedersta läge varvid den förliga delen sänktes under vattenytan. Farten var enligt uppgift 8-9 knop och detta gjorde att vatten spolade upp för rampen och in på däck.

Vattnet sägs ha nått in till cirka 1/3 av däckets längd och var vid de främre bilarna 10-15 cm djupt. Passagerarna i dessa bilar lämnade sina fordon, enligt uppgift under viss tumult, och förflyttade sig skyndsamt akteröver.

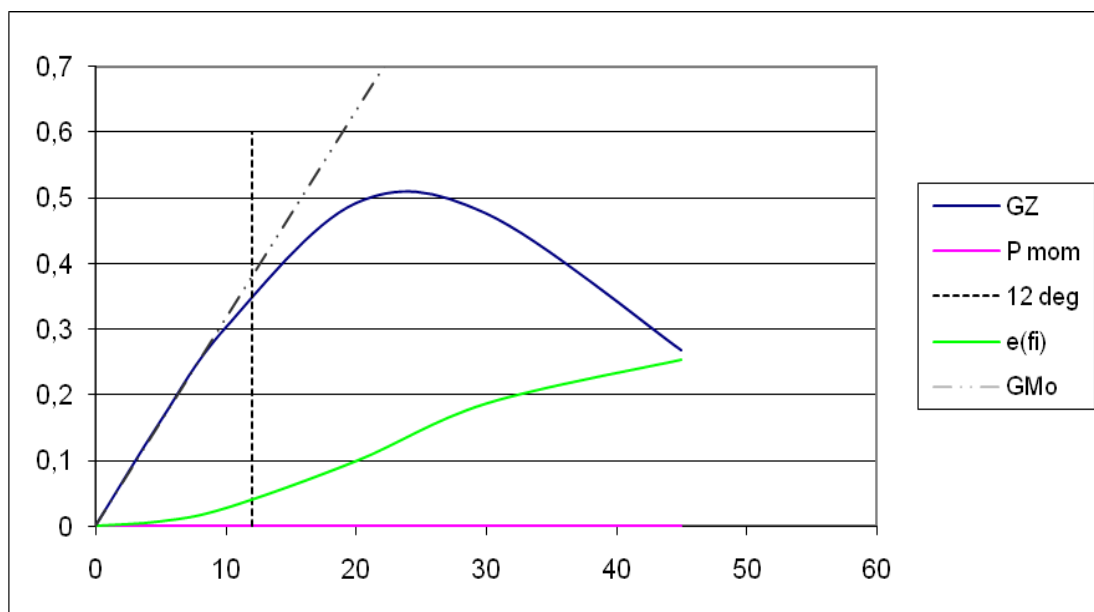
Enligt stabilitetsberäkning där förutsättningen var 6 m³ vatten på fördäck och jämn fördelning av bilar och passagerare uppfyllde fartyget i alla väsentliga delar uppställda krav (se bild på nästa sida).

Överslagsberäkningar av Transportstyrelsens sakkunniga visar att det skulle behövas betydligt större mängder vatten för att riskera fartygets stabilitet.
