**Kemikalietankfartyget BRO ANTON  
IMO-nr 9 150 614 – SJRZ  
Olycka med beredskapsbåt  
den 15 december 2009**

Datum: 2010-04-27  
Sjöfartsavdelningen  
Utredningsenheten

Vår beteckning: 06.05.02 TSS 2009-5348  
Utredningsenheten Richard Blomstrand 011-19 15 43  
[richard.blomstrand@transportstyrelsen.se](mailto:richard.blomstrand@transportstyrelsen.se)

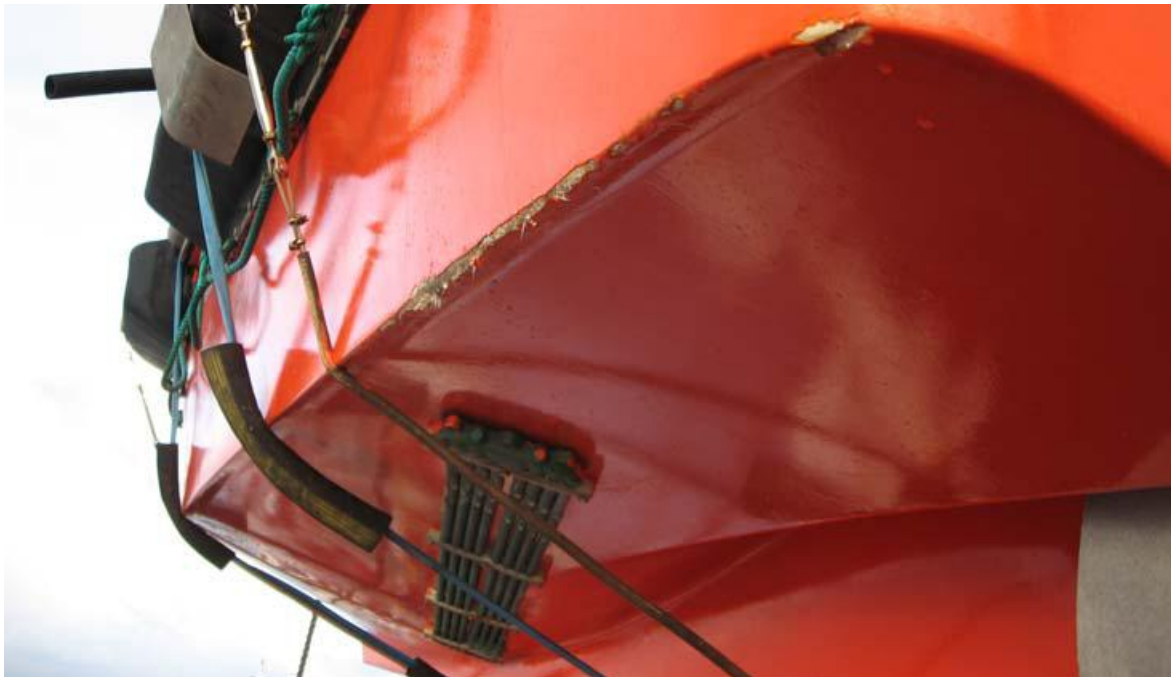
*Bild 2 Beredskapsbåtens kylslingor (Bild Schat-Harding)*

Framdrivningsmaskineriet bestod av en färskvattenkyld Sabb M4.295 GRLB dieselmotor där kylvattnet löpte i slingor längst kölen.

Båten fick lättare skador på skrovet och att kylslingorna i kölen blev tillbucklade när båten slog i däverten.

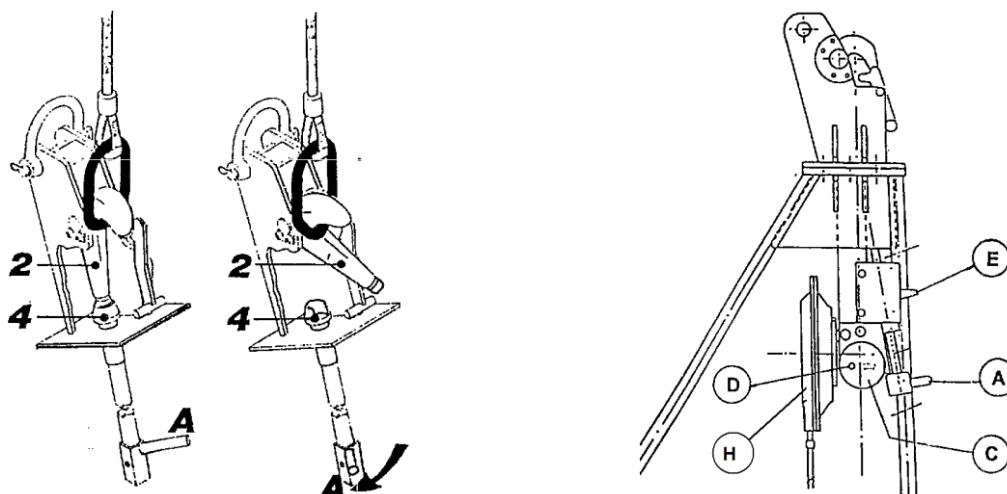
Bild 3 och 4 Ritning på krokarrangemanget

Huvudkroken (2) var av pivottyp och hölls i låst läge av huvudlåsningen (4). För att lösgöra båten från kroken, efter sjösättning, skulle man dra i handtaget (A) ett halvvarv medurs vilket resulterade i att huvudlåsningen (4) öppnades och kroken kunde lösgöras.

Om båten inte var sjösatt eller om hydrostaten av någon anledning inte påverkats på annat sätt skulle det inte vara möjligt att vrida handtaget (A) mer än omkring 1 cm då det fanns en stoppklack som skulle förhindra att ofrivillig utlösning av kroken kunde ske.

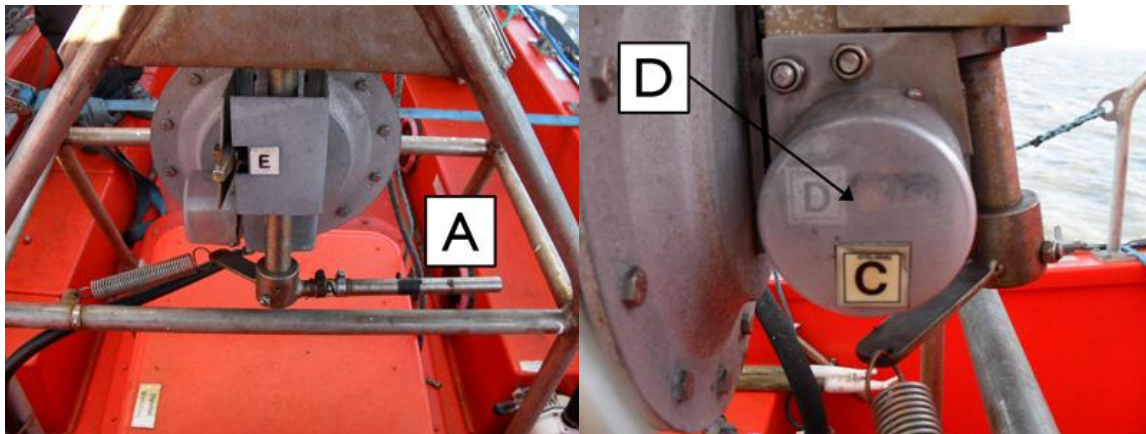
Bild 6 och 7 Hydrostatarrangemanget

Allteftersom beredskapsbåten kom i kontakt med vattenytan och sjönk ned till helt sjösatt läge ökade lufttrycket, genom ett rör från kölen, i hydrostaten (H) (se bild 4). Hydrostaten var delad i två delar, en "vattensida" och en "kroksida". Ett gummimembran skiljde de bägge sidorna åt. Membranet i hydrostaten påverkade en rostfri stav som låste upp hydrostatlåsningsen (D). Ena delen av staven var kopplad till hydrostatlåsningsen medan den andra delen bestod av en platta som membranet tryckte på efter det att båten sjösatts (se bild 8).

En fjäder drog tillbaka låsningen då båten togs upp ur vattnet och trycket minskade på vattensidan. Uppgiften för detta arrangemang var att säkerställa att båten inte skulle kunna frigöras av misstag innan den var i vattnet. Den rostfria staven löpte genom en plastbussning på kroksidan i hydrostaten som var tillverkad av aluminium.

Vid servicen som utfördes av Scanunit efter olyckan kunde man konstatera att staven hade fastnat i öppet läge och att fjäderkraften inte räckte till för att dra tillbaka denna.

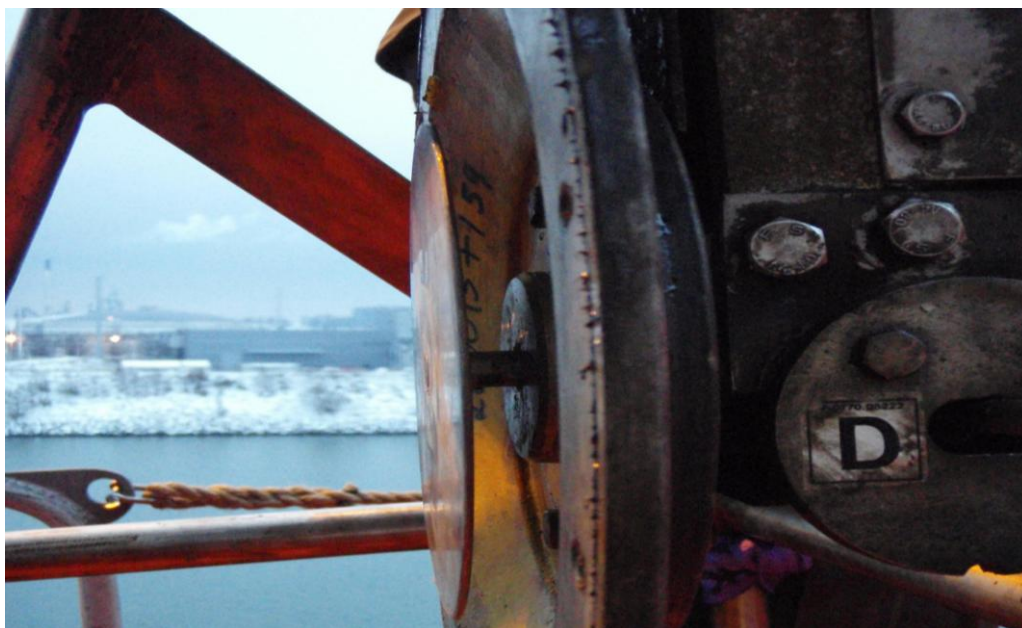
Bild 8 Insidan av hydrostaten (Bro Atland)

Plastbussningen som staven går igenom sitter i aluminiumhöljet av hydrostaten. Med tiden hade aluminiumet oxiderat och pressat ihop bussningen, som redan från början hade mycket liten tolerans för att hålla vatten ute från hydrostaten.

Vid en service som utfördes av Scanunit den 24 februari 2009 på Bro Atland uppmärksammades att samma D-spak fastnat. Detta blev inte åtgärdat vid det aktuella tillfället. Scanunit uttryckte kraftfullt i sin serviceraport att detta var mycket farligt och borde åtgärdas så snart det var möjligt.

Den direkta orsaken till olyckan var att den rostfria staven inne i hydrostaten hade, på grund av oxidation, fastnat i olåst läge. Det var därför möjligt att öppna handtaget (A) och kroken kunde lösgöras.

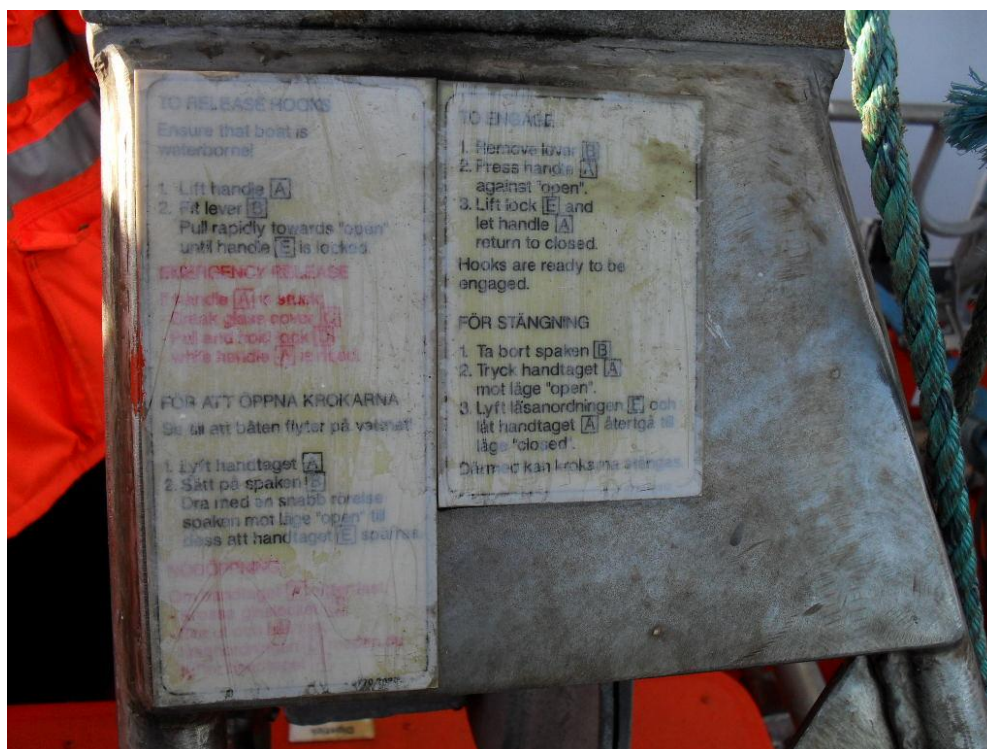
Bild 9 Instruktion för lösgörandet av kroken

Vid en eventuell nödsituation fanns det möjlighet att öppna hydrostatlåsningsen (D) genom att krossa kåpan (C), därefter föra låsningsen (D) till öppet läge och samtidigt som (D) hölls kvar i öppet läge handfast vrida handtaget (A) för att frigöra båten.

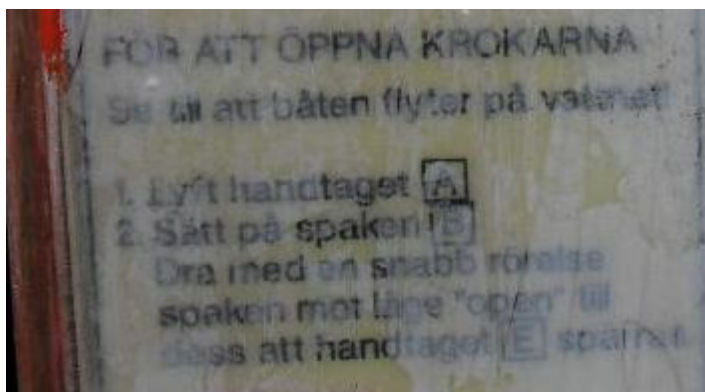
Bild 11 Instruktionen i beredskapsbåten

Instruktionerna för hur man utlöste kroken, både normalt och i en nödsituation, fanns i instruktionsmanualen ombord samt på plats i båten. Instruktionerna i instruktionsmanualen stämde överens med det verkliga handhavandet, medan de i beredskapsbåten anslagna instruktionerna var felaktiga.

Skillnaden mellan de två olika instruktionerna var att spaken (B) skulle sättas på handtaget (A) enligt instruktionen i båten. Spaken (B) var redan permanent fastsatt som en förlängning på handtaget (A).

Instruktionerna i instruktionsmanualen stämde överens med det verkliga handhavandet, medan de i beredskapsbåten anslagna instruktionerna var felaktiga. Även om själva principen inte skilde sig åt så är det av vikt att instruktionerna är lika.

Transportstyrelsens sjöfartsavdelning rekommenderar Broström Ship Management att så snart som det är praktiskt möjligt byta ut de felaktiga instruktionerna i beredskapsbåten.

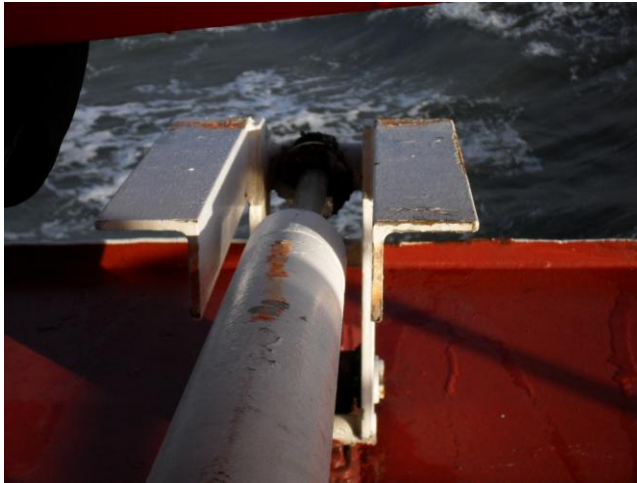
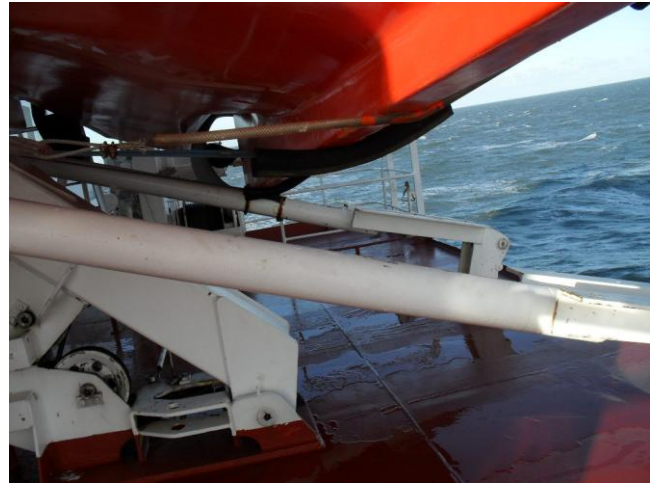
Bild 14 och 15 Däverten till beredskapsbåten

Omkring klockan 13.30 tog styrmannen tag i handtaget (A) och vred till. Då detta gick lite trögt fick han använda viss kraft. Han hade gjort detta vid en tidigare övning, men då stoppade handtaget vid cirka ett kvarts varv. När handtaget hade öppnats drygt ett kvarts varv fortsatte handtaget utan stopp och kroken löste ut. Båten föll ner på kolvarna till däckens höjd och samtidigt roterade den så att de tre besättningsmedlemmarna föll ur båten.

Både båt och besättning störtade ner mot vattnet, ett fall på cirka 14 meter.
