**Kemikalietankfartyget VINGATANK
IMO-nr 9 237 711 – SJMZ
Övertryck i lasttank den 23 februari 2010**

Datum: 2010-04-10
Sjöfartsavdelningen
Utredningsenheten

Vår beteckning: 060502 TSS 2010-536
Utredningsenheten Sten Anderson 011-19 12 69
sten.anderson@transportstyrelsen.se

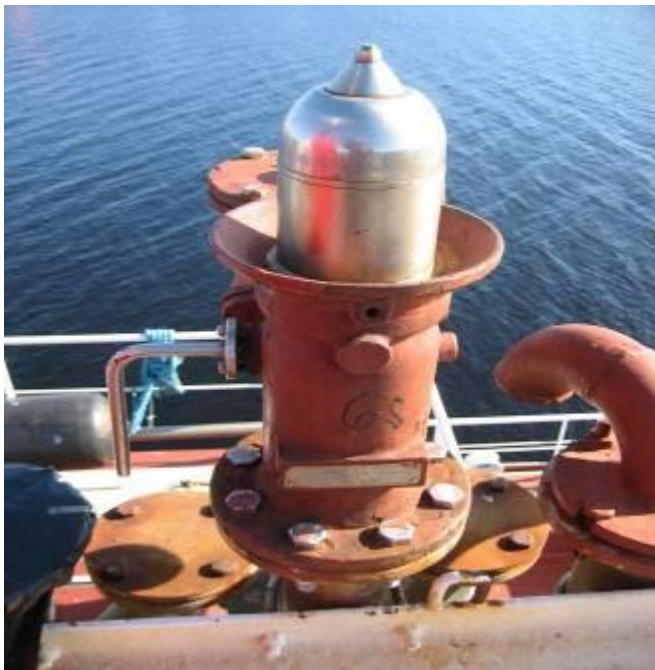
Bild 3 P/V-ventil med checkflit på vänster sida. Vakuumklockan skymtar bakom ventiltoppen.

För Vingatank var P/V-ventilerna dimensionerade att utjämna trycket vid +200 millibar och -35 millibar vid den aktuella typen av laster. Systemet var inställt så att larm skulle komma då värdena överstegs med 10 %, alltså +220 respektive -38 millibar.

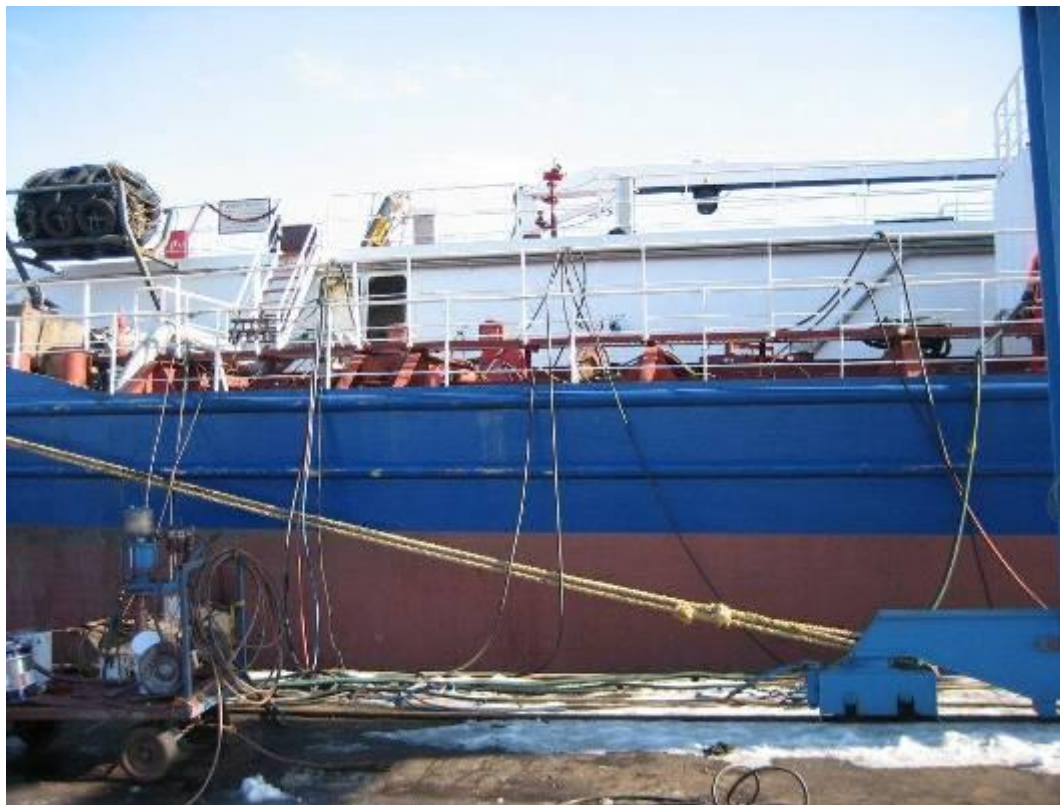
Rören löpte från tankarnas trunkar vågrätt in till rörtunneln cirka en halvmeter ovanför däck. Där krökte rören och fortsatte snett upp till överkanten av rörtunneln (bild 6).

Rören fortsatte sedan längs rörtunnelns överkant till gastornet där de via en 90°-böj gick lodrätt upp till P/V-ventilerna.

Bild 6 De rostfria (gråa) ventilationsrören längs rörtunnelns överkant.

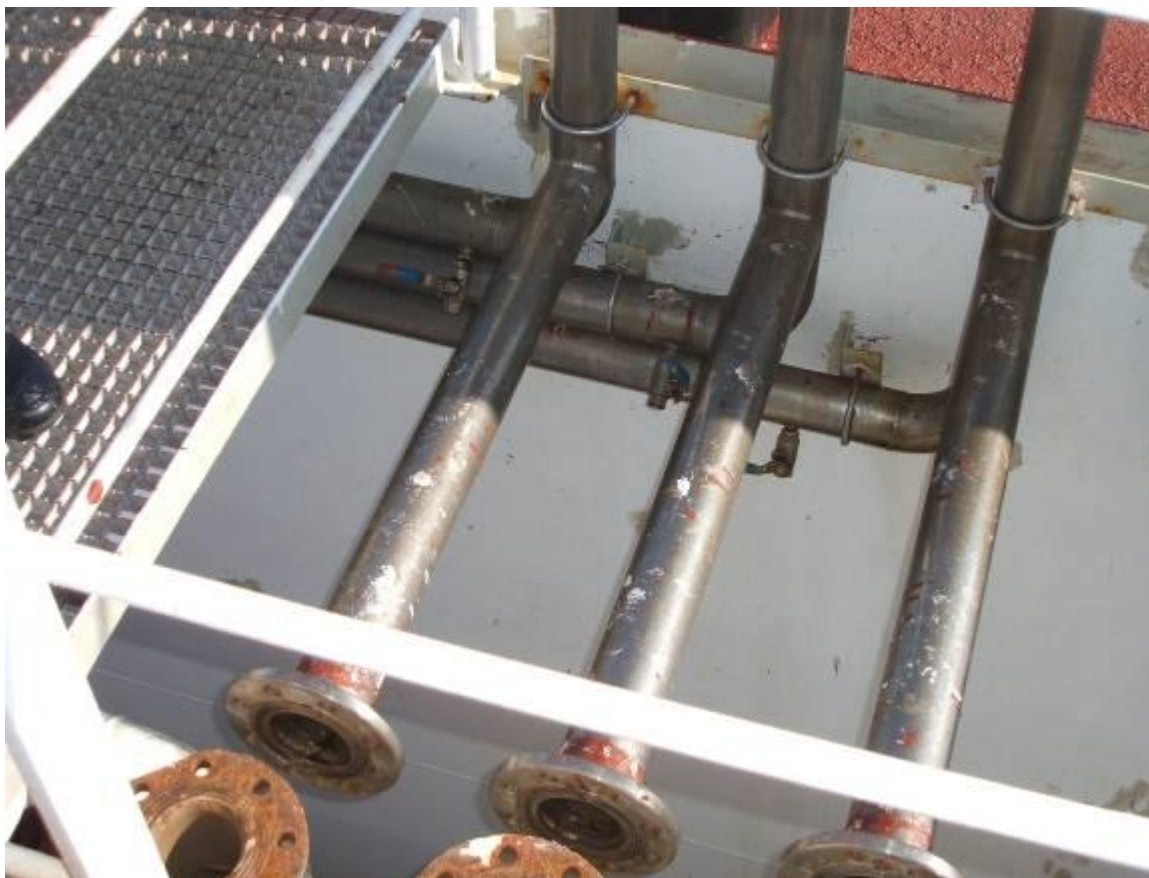
Eftersom tankfartyg till absolut övervägande delen brukar ha akterligt trim blir de tankar som ligger akter om gastornet självdränerande. 1:ornas, 2:ornas och 3:ornas lasttankar låg på Vingatank för om gastornet och var försedda med dräneringskranar, ½ tums kulventiler, som var monterade vid rörens 90-gradersböjar vid gastornet (bild 7).

På Vingatank fanns så kallade "cross over"-rör som sammanband tankarnas ventilationssystem. På dessa cross over-rör fanns cross over-ventiler som vid t.ex. kemikalielaster och andra laster som inte får sammanblandas ska vara stängda och blindflänsade. Cross over-rörens infästningar i ventilationsrören fanns ovanför dräneringarna (bild 7).

Bild 7 Cross over-rör tillfälligt fränkopplade. De lodräta rören går till P/V-ventilerna. Dränringarna syns under de vågräta rören

Det kunde konstateras att en ispropp hade bildats i området vid dräneringen vid ventilationsrörets 90-gradersböj vid gastornet (bild 7).

Det förefaller som om kondens har bildats i den kalla väderleken och sedan tillsammans med lastrester format en ispropp. Kondens har uppenbarligen fällts ut i 2:an babords ventilationsrör då fuktig ånga från tanken har kommit i kontakt med det kalla röret. Isbildningen kan ha fortgått från senaste lastningen eller åtminstone sedan senaste lossningen.

Kondensvatten kan ha runnit längs den cirka 17 meter långa rördelen från böjen där ventilationsröret viker av från toppen av rörtunneln ner mot däck till böjen vid dräneringen och där bildat isproppen. Det kanske mest troliga är att iskristaller har bildats längs rörets längd och sedan av de utströmmande gaserna förts till böjen vid dräneringen och där packats ihop till isproppen.

Förutom att kontrollera P/V-ventilerna inför varje lastning bör en rutin att också kontrollera dräneringarna införas i fartygens SMS (Safety Management System).

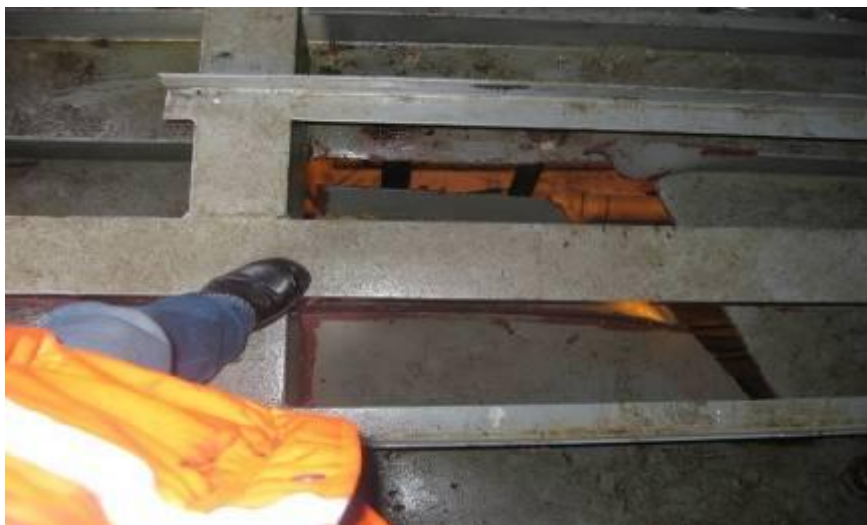
Vid explosionen skadades tanktoppen, tanktaket och skottet mellan 2:ans tankar som var belägna mellan spanten 93 och 105. De revor i plåtarna som uppstod gjorde att olja fick fritt tillträde till dubbelbotten. Det uppstod också hål och revor mellan tankarna och tanktoppen upp till trunken.

Bild 8 Tankdäck ner i tanken

Vid reparationen på Falkenbergs varv fick 8 ton stål bytas ut.

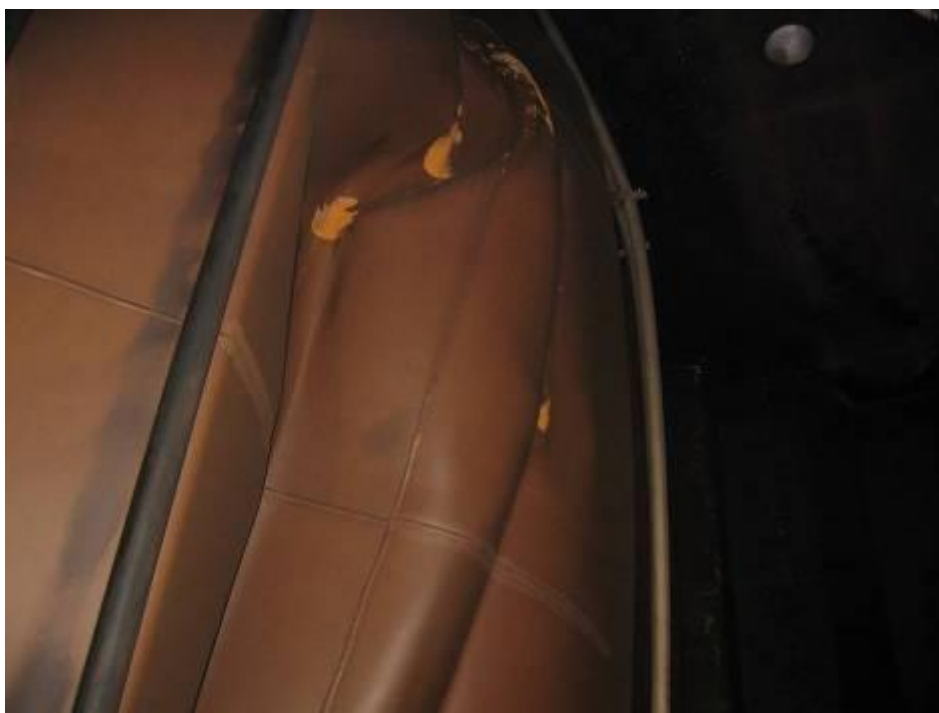
Det konstaterades att centerskottet mellan 2:an babords och styrbords lasttankar hade kollapsat på grund av övertryck.

Skottet till 2:ans styrbordstank bågnade och rämnade liksom tanktoppen till rörtunneln och tanktaket till dubbelbotten. Då explosionen kom var båda tankarna fyllda till 66 %

Bild 8 Bågnat skott mellan lasttankarna 2:an babord och styrbord

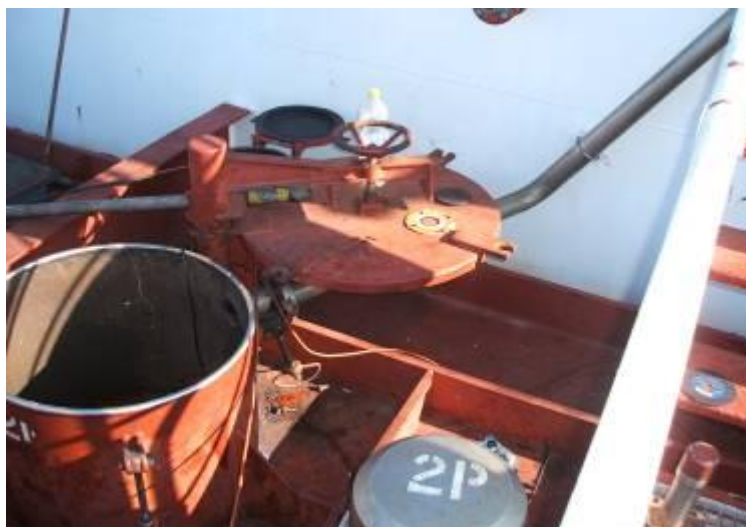
De enda två ställen där isproppen skulle ha kunnat bildas var i rörböjen vid dräneringen och i böjen där ventilationsröret gick från rörtunnelskottet till tankens trunk. Isproppen måste också ha suttit närmare tanken än cross over-rörets infästning i ventilationsröret eftersom övertrycket annars skulle ha sökt sig ut genom en annan P/V-ventil.

Från tankens trunk gick ventilationsröret först vågrätt in mot rörtunnelns skott och fortsatte sedan snett upp mot toppen på rörtunneln (se bild 9). Vingatank hade visserligen enligt uppgift mestadels babords slagsida under sjöresorna. Vid en tänkt styrbords slagsida hade kondensvatten på grund av slagsidan mycket väl ha kunnat samlas i just denna rörböj och där bildat en ispropp som åtminstone skulle ha kunnat minska genomströmning i röret.

Bild 9 Trunken till 2:an babordstank och den rörböj där kondens kan ansamlas vid styrbords slagsida

Proppen vid dräneringen hade också kunnat undvikas om ventilationsrören hade dragits diagonalt på rörtunnelns skott.

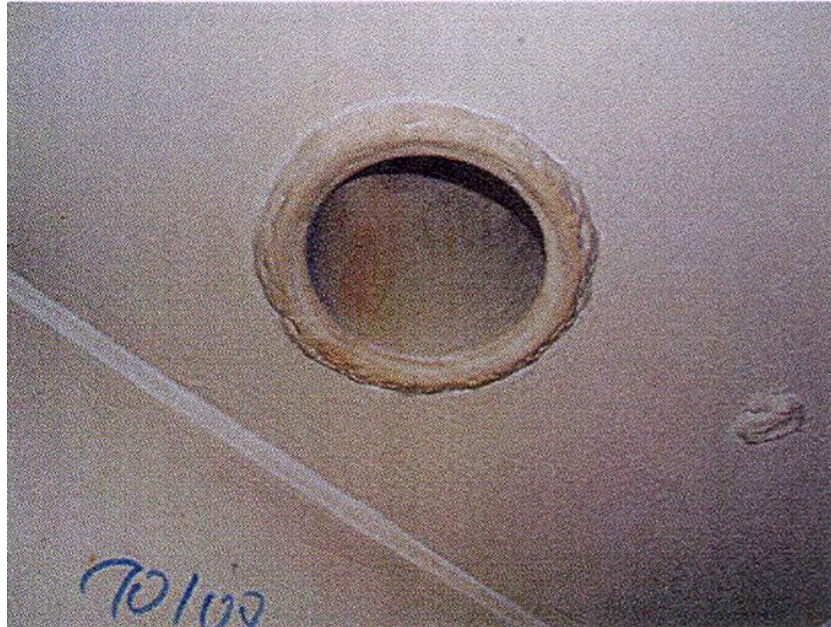
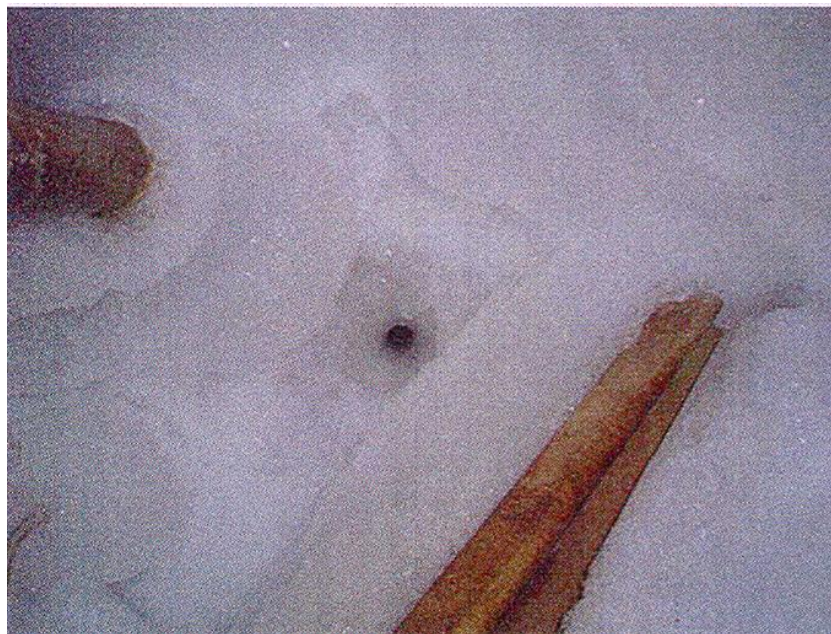
Under den gångna vintern har ytterligare åtminstone en tanksprängning skett i svenska fartyg. Vid denna händelse var det en ballasttank på tankfartyget Astral som sprängdes på grund av att svanhalsen tätnade av isbildning.

Bilder 10 och 11 från ballasttankens avluftning på Astral
