## Passagerarfartyget JUNO, IMO-nr 8634132– SFCD – kollision med segelbåt den 29 maj 2010

Datum: 2010-09-30  
Sjöfartsavdelningen  
Utredningsenheten

Vår beteckning: 06.05.02 TSS 2010-1631  
Utredningsenheten Fredrik Heidenborg 011-19 12 69  
fredrik.heidenborg@transportstyrelsen.se

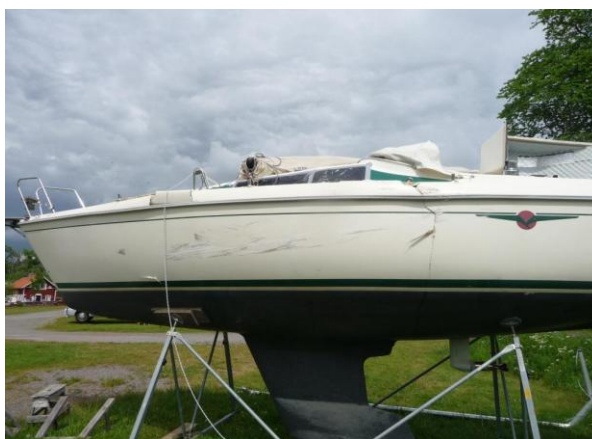
*Segelbåten upplagd efter olyckan*

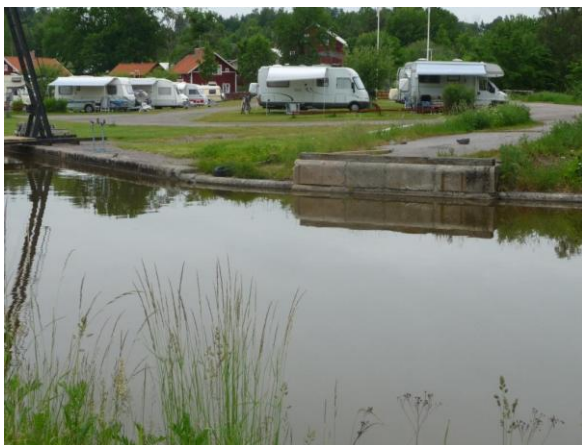
I fortsättningen på kanalen ungefär 10 meter från mastkranen fanns ett gammalt brofäste som inte var en del av gästhamnen. Kanalens bredd vid mastkranen var omkring 25 meter. Vid brofästet smalnade det av till omkring 14 meter för att sedan bli bredare igen i fortsättningen mot bron över E22 och vidare mot Söderköping.

*Brofästet med mastkranen till vänster*

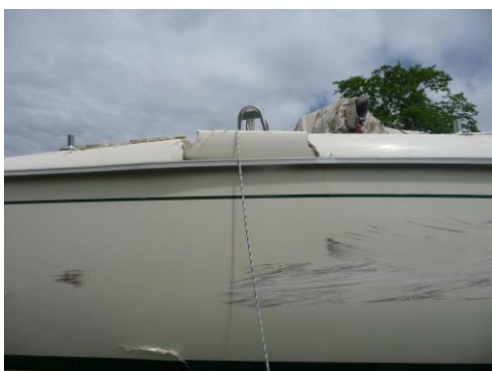
Segelbåtens skrov fick skador i form av sprickor och hål som medförde en omfattande vatteninträngning. Inga utsläpp eller personskador rapporterades .

Babordssidan förut.

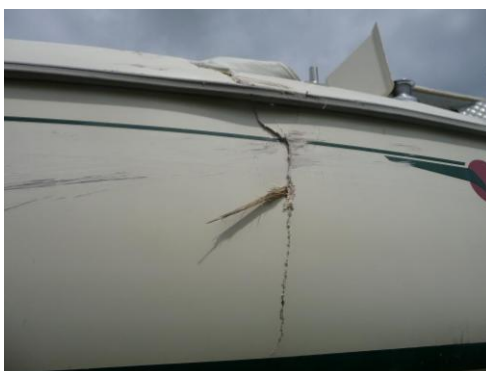
Babordssidan. I sprickan syns en träflisa från en av Junos fendor.

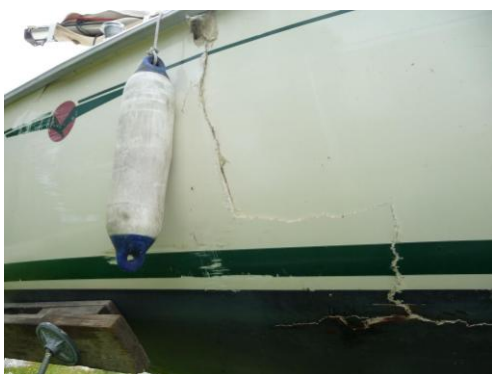
Styrbordssidan.

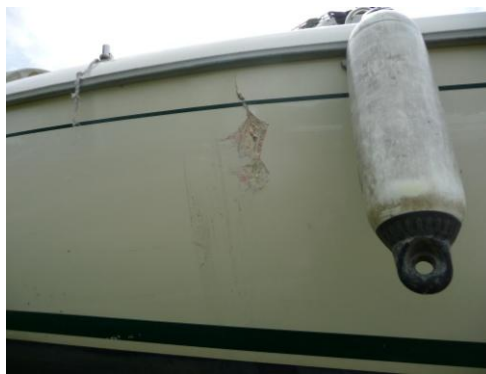
Styrbordssidan förut.

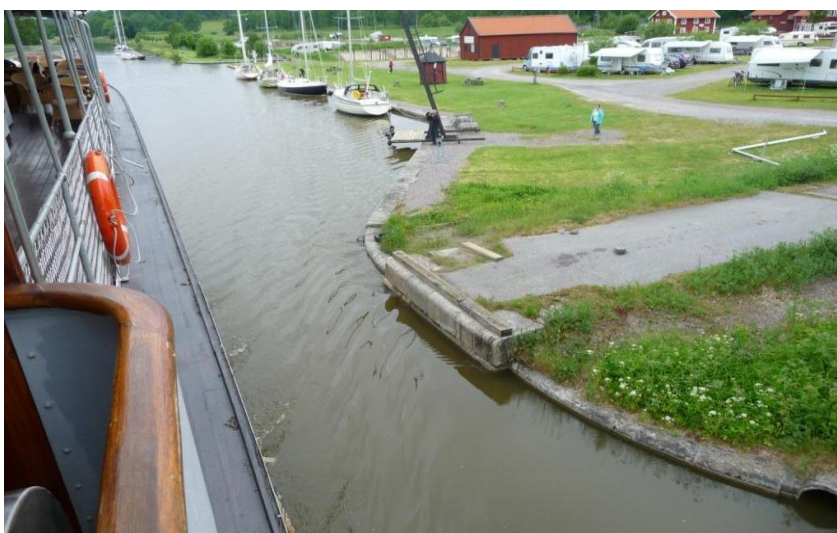
Vid ombordbesöket efter olyckan passerades brofästet, med en fart av 2 knop, vid resa mot Söderköping. Bankeffekten blev påtaglig och fartyget började ofrivilligt gira babord. Det krävdes en rodervinkel på 20-30 grader styrbord för att häva giren. Man höll mitt i kanalen och brofästet passerades på ungefär fyra meters avstånd.

*Normal passage av brofästet*

Kanalens bredd var vid gästhamnen ungefär 26 meter och vid brofästet 14 meter. Inräknat både Junos och segelbåtens bredd blev tillgängligt utrymme ungefär 4-5 meter vid passage av brofästet. Det tillgängliga utrymmet minskades av att kanalbankens lutning var 30 grader på den södra sidan.
