**RIB-charter EL DIABLO – SFC-7384  
personolycka den 16 juni 2010**

## RIB-charter EL DIABLO - SFC-7384 - personolycka den 16 juni 2010

Datum: 2010-12-14  
Sjöfartsavdelningen  
Utredningsenheten

Vår beteckning: 06.05.02 TSS 2010-2259

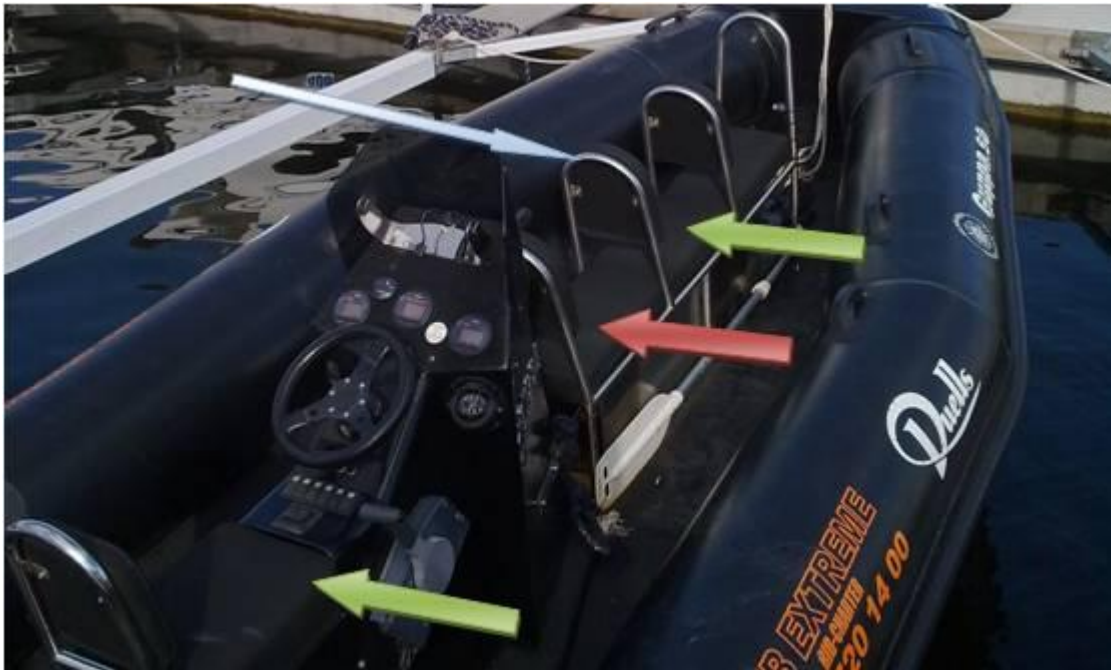
Passagerarna satt på ej stötabsoberande så kallade ”jockeystolar” som fanns i en enkelrad både för och akter om föraren. Det fanns plats för tre passagerare akter och ytterligare tre passagerare för om föraren. På sidorna brevid sätena fanns handtag fästa på tuberna som man kunde hålla sig i under färd men det saknades ordentliga handtag på stolsryggen framför som man kunde hålla sig i för att parera stötarna i vågorna.

*Placering i båten: Röd pil där den skadade passageraren satt och de gröna var föraren respektive passageraren framför satt. Blå pil visar avsaknaden av handtag.*

Recommendations have been issued to the Swedish Transport Agency regarding the national regulations. The owner of El Diablo has been recommended to improve the handles on the backrest in order for the passengers sitting in a row behind the first one to have sufficient support during the voyage.

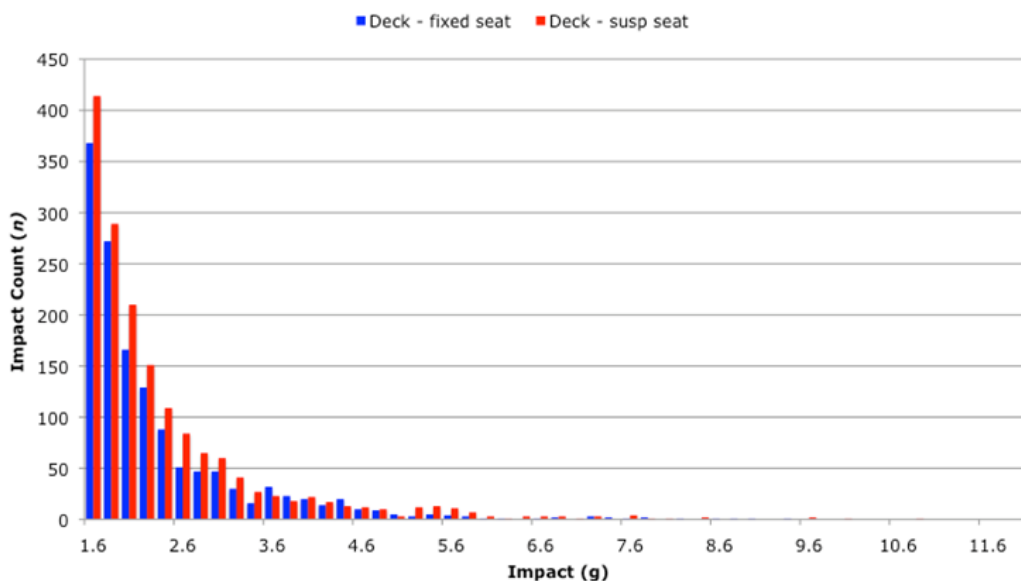
Som kan ses i diagrammet (överst sidan 9) så är det inga större skillnader på g-krafterna i de olika båtarna då de mätte i **däck**, speciellt över tre g. De blå staplarna visar g-krafterna i båten som hade fasta säten medan de röda staplarna visar g-krafterna i båten med stötabsorberande säten.

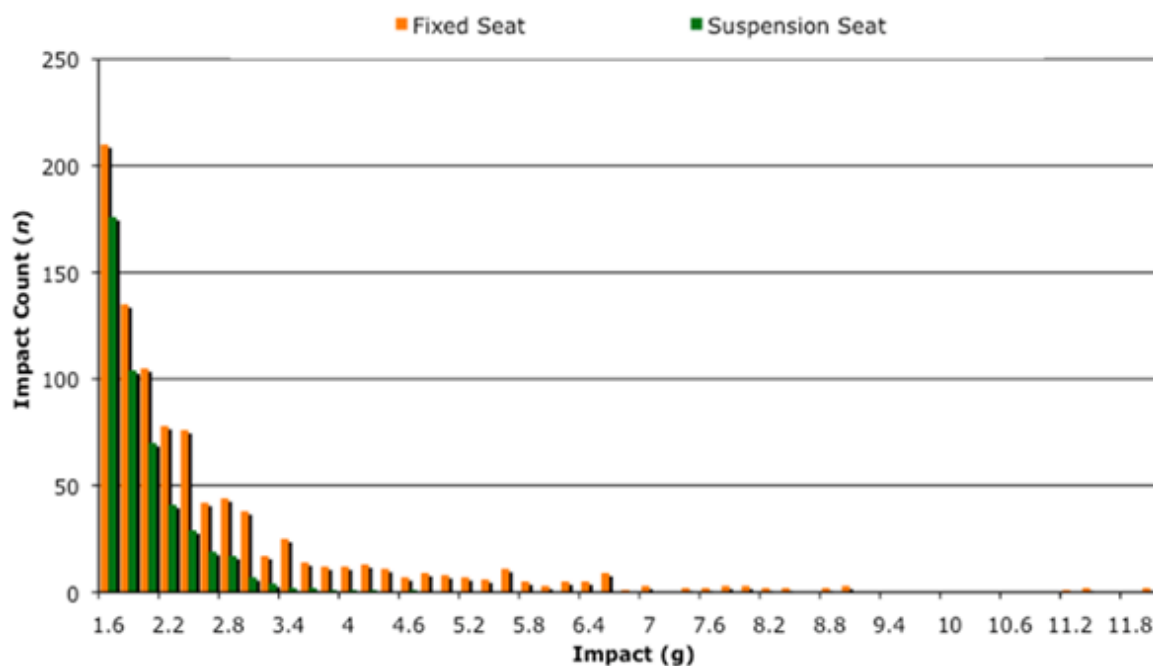
I diagrammet nedan redovisas mätningarna i stolarna. Här syns skillnaderna mellan fast säte och stötabsorberande säte i de mätta g-krafterna. De gula staplarna visar antalet slag och g-krafter i det fasta sätet medan de gröna visar motsvarande för det stötabsorberande sätet.

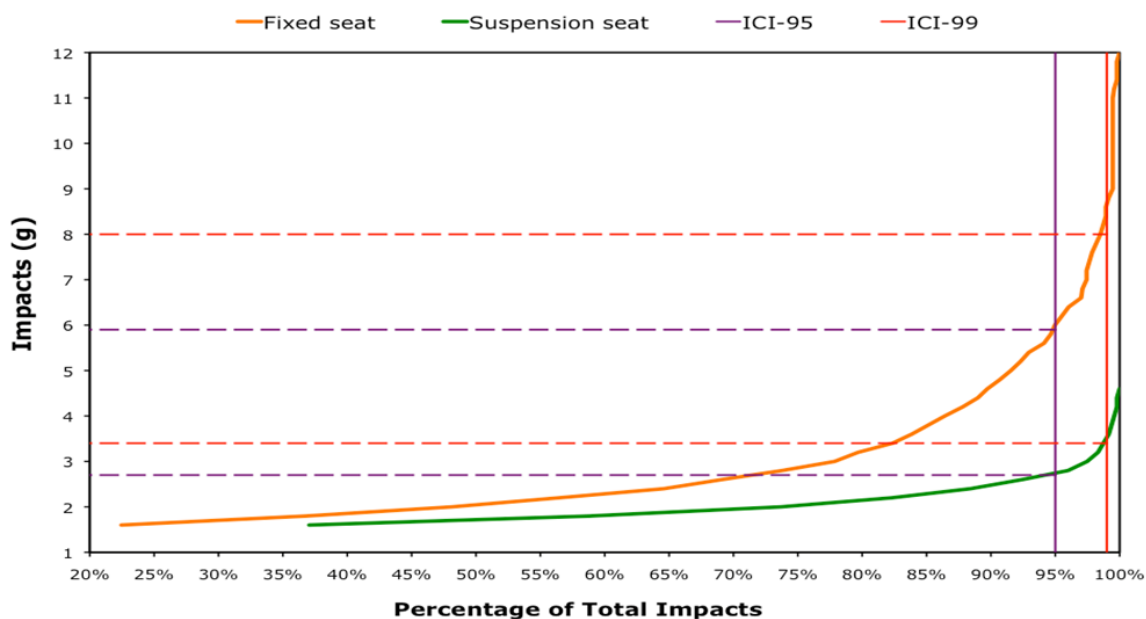
Diagrammet (sidan 10) visar hur stor del av slagen som ligger över en viss g-kraft vid de båda olika sätesalternativen.

Fyra procent av slagen i det inte stötabsorberande sätet (gul kurva) visade värden på mellan cirka sex och åtta g medan en procent av stötarna visade på åtta g eller mer.

Det ska jämföras med det stötabsoberande sätet (grön kurva) som visade att fyra procent av värdena var mellan cirka 2,8 och 3,4 g och en procent 3,4 g och uppåt. Maxvärdet i det stötabsoberande sätet var cirka 4,2 g.

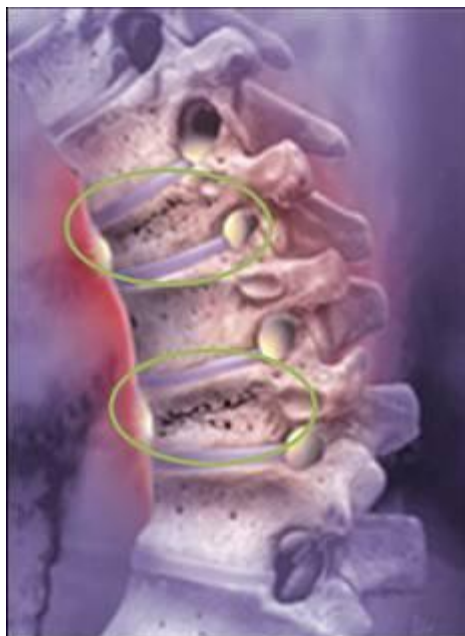
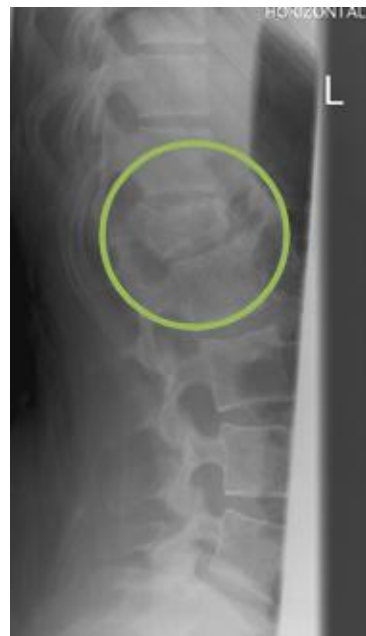
Den skadade passageraren undersöktes dagen efter olyckan och fick besked om att han hade drabbats av kompressionsfraktur på de nedersta bröstkotorna (thoracalkota X, XI och XII). Han blev liggande på sjukhuset i fem dygn. Vid återbesök på Jönköpings sjukhus den 27 juli röntgades han igen och fick då bekräftat att det var tre kompressionsfrakturer.

*Exempel på kotkompression/fraktur*
