**Bunkerfartyget
TAMINA, IMO-nr 7805150 – SIPT
personskada den 7 juli 2010**

Datum: 2011-01-20 Sjöfartsavdelningen
Utredningsenheten

Vår beteckning: 06.05.02 TSS 2010-2099
Utredningsenheten Fredrik Heidenborg 011-19 12 69
fredrik.heidenborg@transportstyrelsen.se

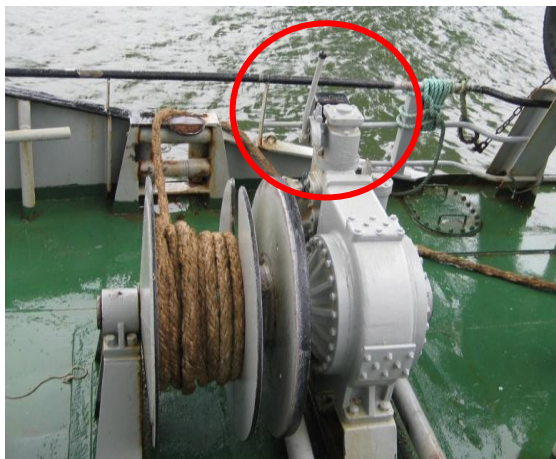
Vinschen med manöverspaken inringad.

På den vinsch som var installerad på styrbordssidan akter om förskeppet satt manöverspaken ut mot relingen. För att ta hem trossen förde man spaken utåt mot fartygssidan och för att slacka så förde man den åt andra hållet.

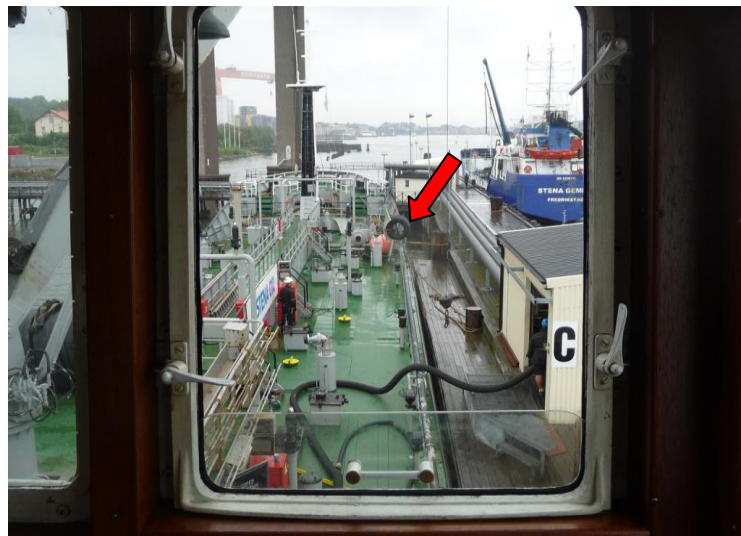
Utsikt över förskeppet från manöverplatsen på bryggan. Den röda pilen visar fenderstativet vid förtöjningsplatsen

Sikten från bryggan över området kring vinschen var delvis skyddad av ett fenderstativ. Under förtöjningsarbetet hade befälhavaren som befann sig på bryggan kontakt med däckspersonalen via UHF-radio.

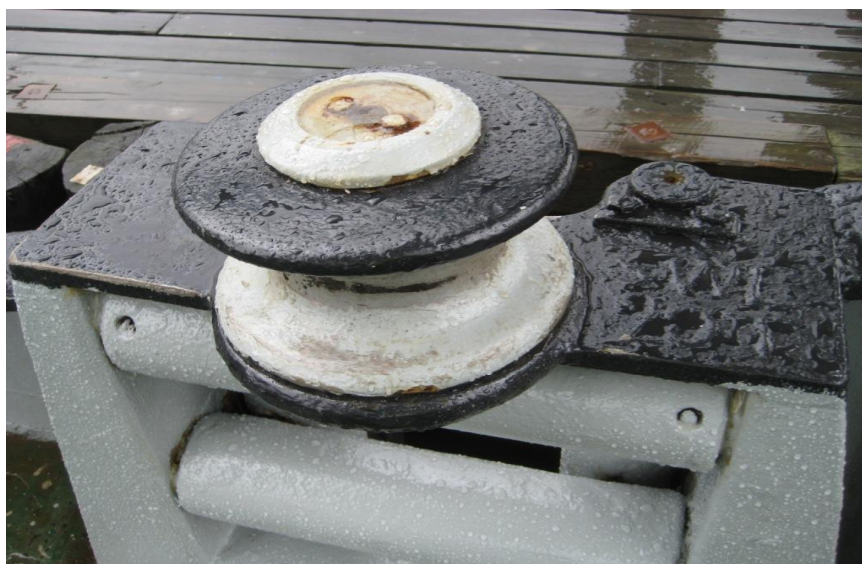
I relingen mitt emot vinschen på styrbordssidan akter om förskeppet på Tamina fanns ett klyset, det vill säga en öppning där trossen ska löpa ut vid förtöjning. Klyset var försett med fyra stycken rullar för att förhindra att trossen skulle fastna eller skadas. Ovanpå klyset satt en brytrulle fast monterad. Rullen satt på en platta som i sin tur till halva delen var svetsad i klysets övre plåt (se figur nedan). Bredvid brytrullen fanns en markering SWL 9,0T.

Motsvarande brytrulle på babordssidan. Till höger om rullen syns märkningen SWL 9,0T.

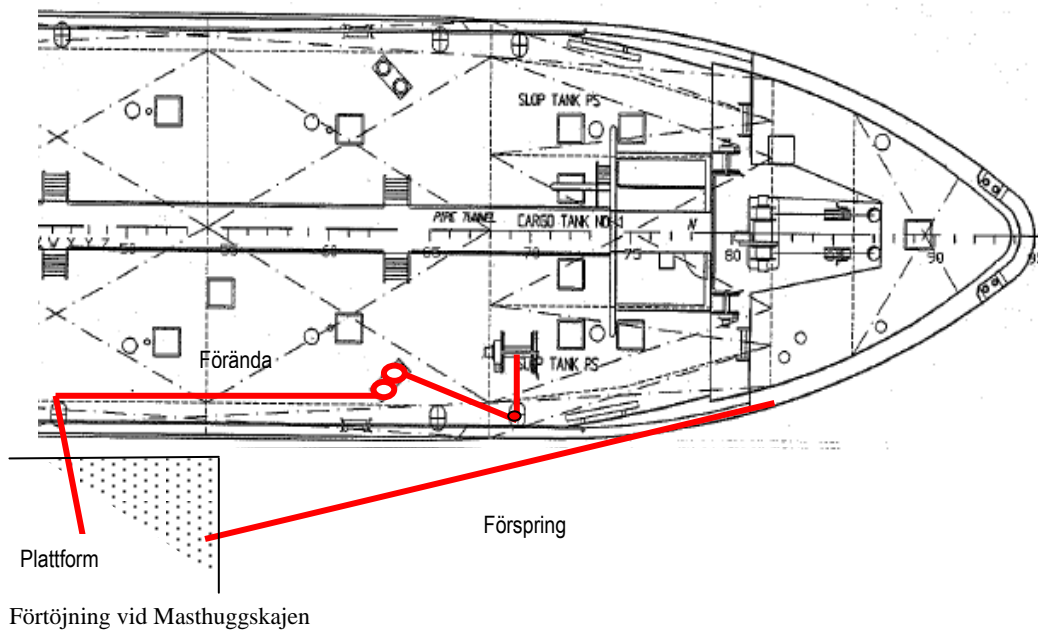
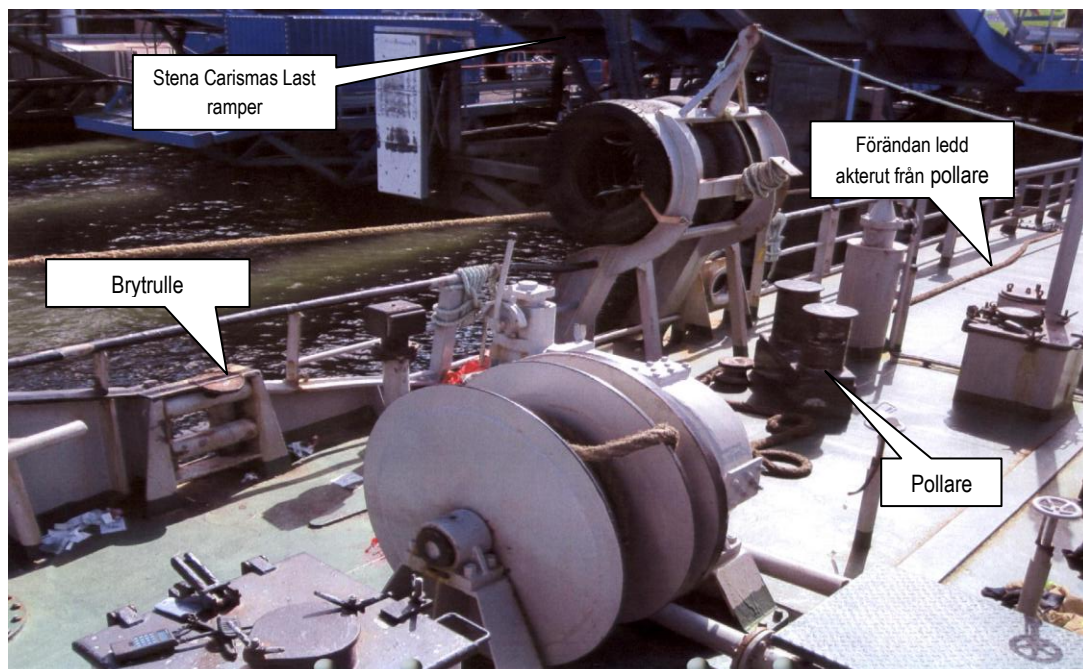
Arrangemanget medförde att trossen bildade en snäv vinkel mellan vinschen och pollaren med brytrullen i centrum. Förtöjningsarrangemanget vid plattformen gjorde att förspringet, det vill säga den tross som skall förhindra fartygets rörelse framåt i längdriktningen, blev lång.

Bunkerfartyget Tamina förtöjt vid Stena Carismas last ramper vid Danmarksterminalen strax efter olyckan. På bilden syns hur förändan gick akterut från pollaren. Till vänster om pollarna syns den trasiga brytrullen.

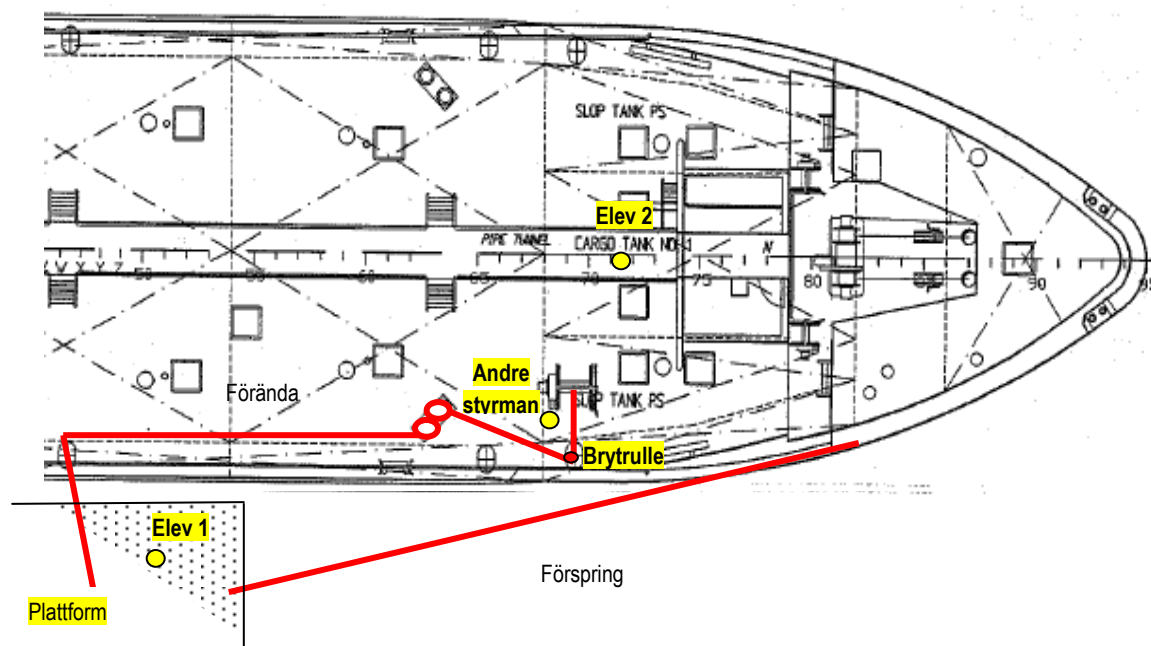
Eleven som var iland tog emot och lade fast förändan på pollaren. Befälhavaren ropade då någonting från bryggan. Enligt egen uppgift blev andrestyrman osäker på om han skulle slacka ut eller ta hem trossen. Han vände sig om så att han hade ryggen vänd mot relingen och manöverspaken för vinschen framför sig för att höra vad befälhavaren sade. Han uppfattade det som att han skulle ta hem trossen och drog i manöverspaken. Enligt egen uppgift drog han inte med full kraft utan började lite lätt och sedan mer tills trossen spändes upp.

Förtöjningsarbetet vid Masthuggskajen 2010-07-07

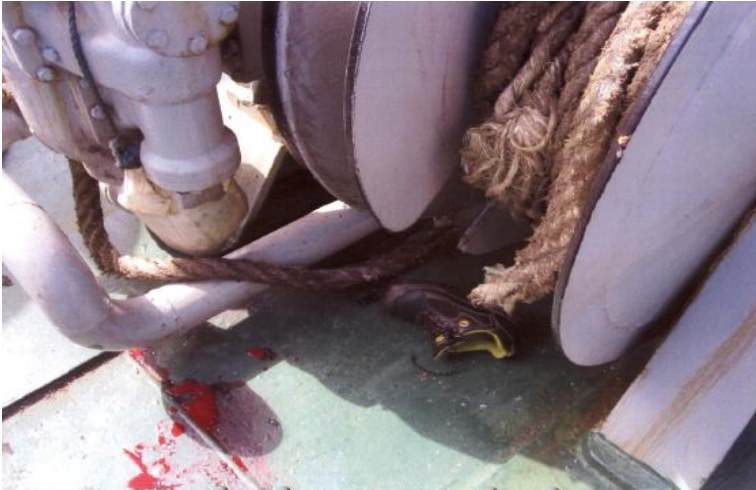
Trossen fick kapas av räddningstjänsten för att få loss det högra benet

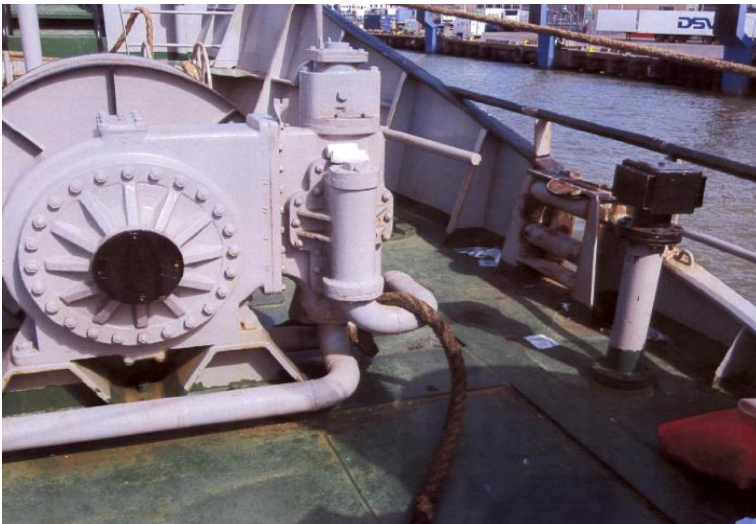
Förtöjningsplatsen sedd akterifrån efter olyckan

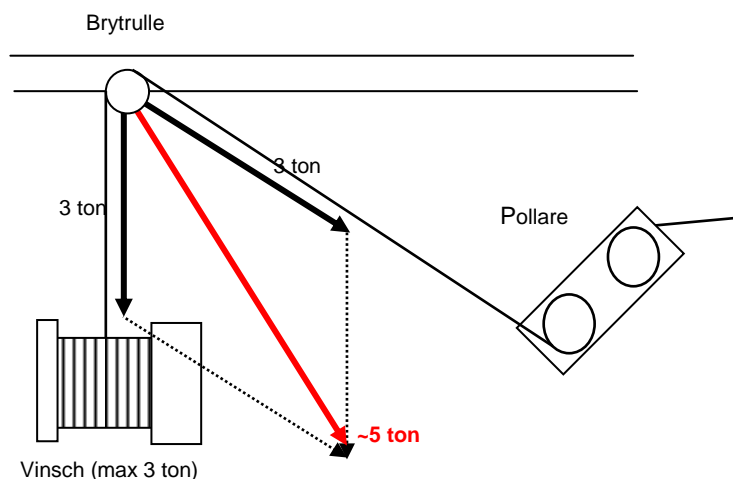
I det aktuella förtöjningsarrangemanget bildade trossen en snäv vinkel med brytrullen i centrum. Om trossens ände var fast iland kan man genom en kraftuppdelning teoretiskt sätt anta att kraften på brytrullen skulle kunna bli omkring fem ton (se figur). Antagandet bygger på att fartyget ligger stilla och att trossen är fast på pollaren iland.

Förtöjningsarrangemanget med kraftkomponenter inritade. Den röda pilen indikerar den resulterande kraften på brytrullen

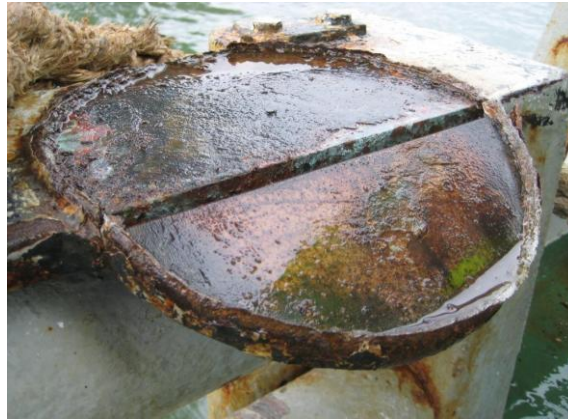
Rullens infästning var till halva delen svetsad i plåten ovanpå klyset. Det kan inte uteslutas att infästningen var känslig för utmattning på grund av att det inte fanns tillräckligt med bärande gods under den.

Enligt gällande föreskrifter skall en brytrulle ha tillräcklig styrka för de krafter som kan påverka densamma med beaktande av olika kraft riktningar. Det är dokumenterat att vinschen skulle släppa vid tre ton. Om det är tänkt att rullen skall användas på det sätt som gjordes vid olyckan bör den rimligen alltså hålla för åtminstone fem ton.

Brytrullens infästning efter olyckan

Brytrullens infästning höll inte för de krafter som uppstod i trossen och uppfyllde således inte kraven i föreskriften.
