## Passagerarfartyget DJURGÅRDEN 4, SDTM – maskinhaveri med efterföljande sammanstötning med Nybrokajen den 18 augusti 2010

Datum: 2011-04-07  
Sjöfartsavdelningen  
Utredningsenheten

Vår beteckning: 06.05.02 TSS 2010-2427  
Utredningsenheten Fredrik Heidenborg 011-19 12 69  
fredrik.heidenborg@transportstyrelsen.se

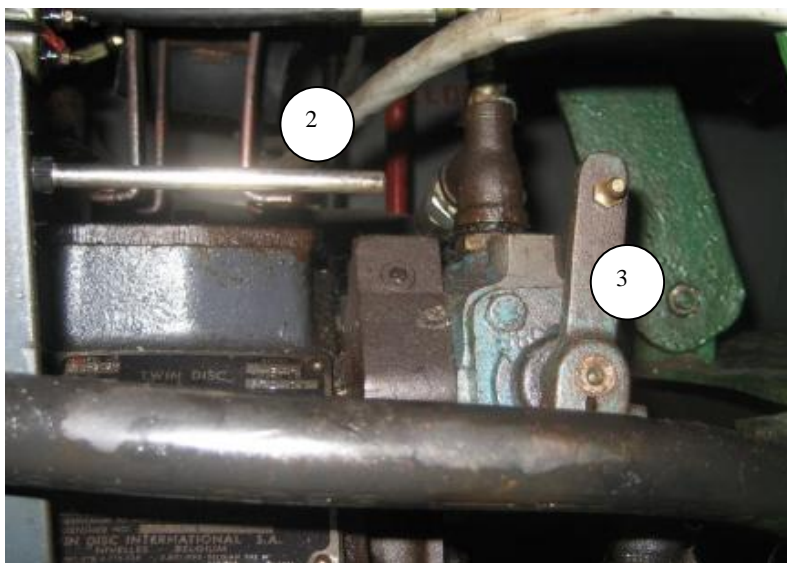
Backslaget och växelföraren (3) där ändstycket på reglagekabeln satt.

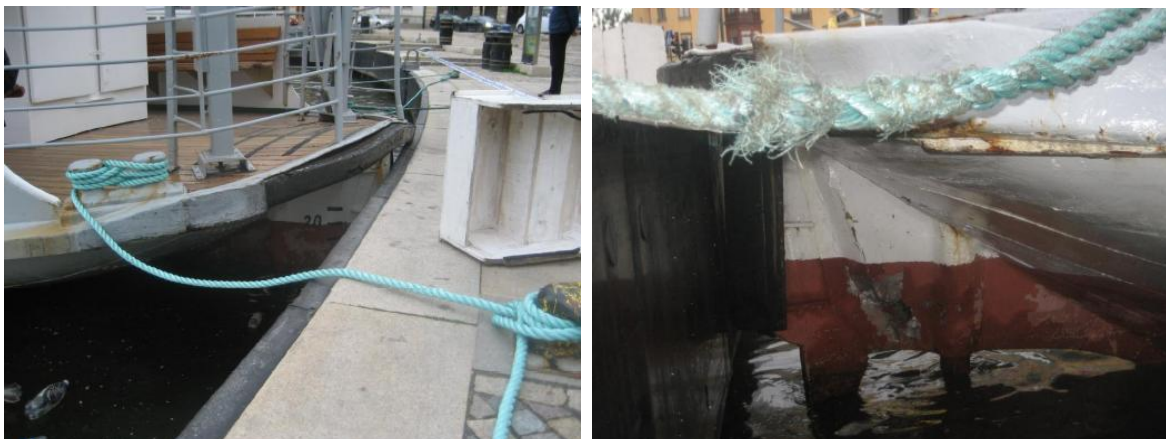
Fartyget förtöjt efter olyckan. Till vänster syns hur trädäcket tryckts upp i centerlinjen. Bilden till höger visar skadorna på förstäven.

Förstäv och förlig hjärtstock var knäckta och innanför skrovet var de hydrauliska stötstängerna till styrmaskin tryckta akterut in i cylindrarna. Trädäcket var tryckt uppåt och akteröver vilket orsakade skador vid det förliga salongsskottet. På babordssidan hade en dörr lossnat. Styrhytten var lyft cirka fyra centimeter från sin sockel och ett fönster hade tryckts ut.

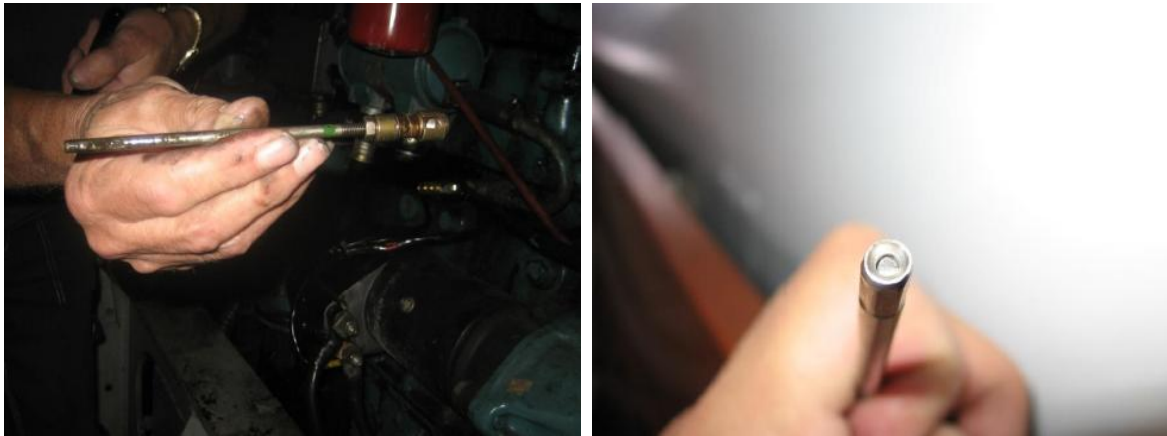
Vid kontroll av huvudmaskinen efter olyckan konstaterades att reglagevajern till backslaget hade lossnat inuti pendelröret. Vajern hade släppt i pressningen mot ändstycket. Kabeln hade till synes inte några andra skador.

Ändstycke på reglagevajer. Bilden till höger visar där vajern lossnat från ändstycket.

I utredningen har inget kommit fram om varför ändstycket släppte från pressningen. Eftersom kabeln släppt inuti pendelröret var det svårt att upptäcka felet innan det var för sent. Detta har uppenbarligen inträffat medan växeln fortfarande var kopplad till framdrift.

Enligt återförsäljaren i Sverige var en tänkbar möjlighet att pendelröret hade böjts över de tillåtna åtta graderna. Det skulle ha inneburit att pendelröret fått intryckningar men det har inte noterats. Rederiets egna tekniker, som regelbundet bytte kablarna var väl medvetna om hur kabeln skulle installeras.

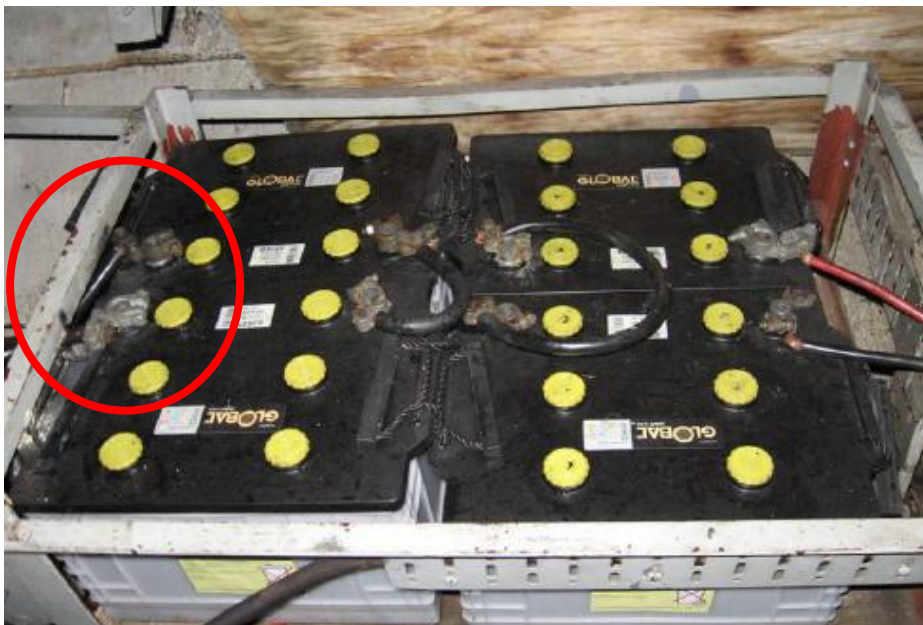
I maskinrummet hade fyra stycken startbatterier förskjutits inuti den låda de stod i. Batterierna hade slagit i lådans förliga stålram och svarta brännmärken på denna vittnade om kortvarig kortslutning till följd av förskjutningen. Kabelanslutningarna i akterkant hade dragits ur kabelskorna.

Batterier som förskjutits vid sammanstötningen. Den röda cirkeln visar de batteripoler som kommit i kontakt med stålramen. Till höger syns de kablar som dragits loss.

Vid sammanstötningen med kajen flyttade sig fartygets batterier så att dess poler kom i kontakt med den ram som omgav dem. Brännmärken i ramen vittnade om kortslutning.
