## **Passagerarfartyget ENGELBREKT, SEVZ – grundstötning i Insjön den 18 september 2010**

Datum: 2011-06-16  
Sjöfartsavdelningen  
Utredningsenheten

Vår beteckning: 06.05.02 TSS 2010-2829  
Utredningsenheten Fredrik Heidenborg 010 49 532 92  
fredrik.heidenborg@transportstyrelsen.se

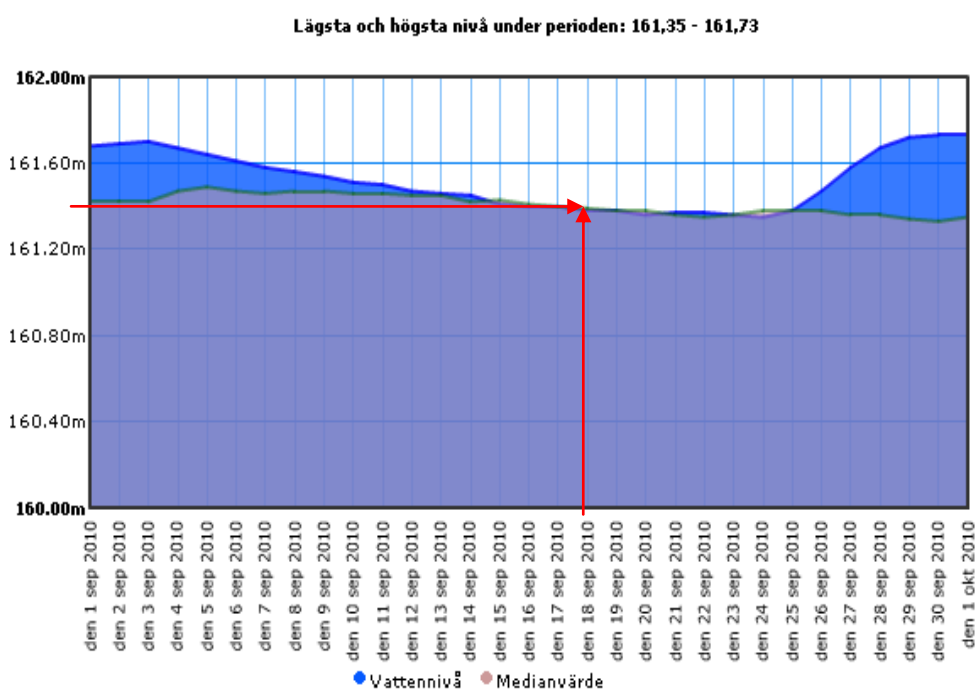
Vattenflödet i Siljan regleras från Gråda kraftverk i Gagnef. Då flödet är högt så blir vattenståndet lågt och strömmen kan bli ganska påtaglig och besvärlig för trafiken på sjön och älven. Bilden nedan visar vattenståndet i Siljan under september och oktober månad.

Vattenståndet i Siljan 1 sept - 1 oktober 2010. [www.mora.se](http://www.mora.se) och [www.webowe.nu](http://www.webowe.nu)

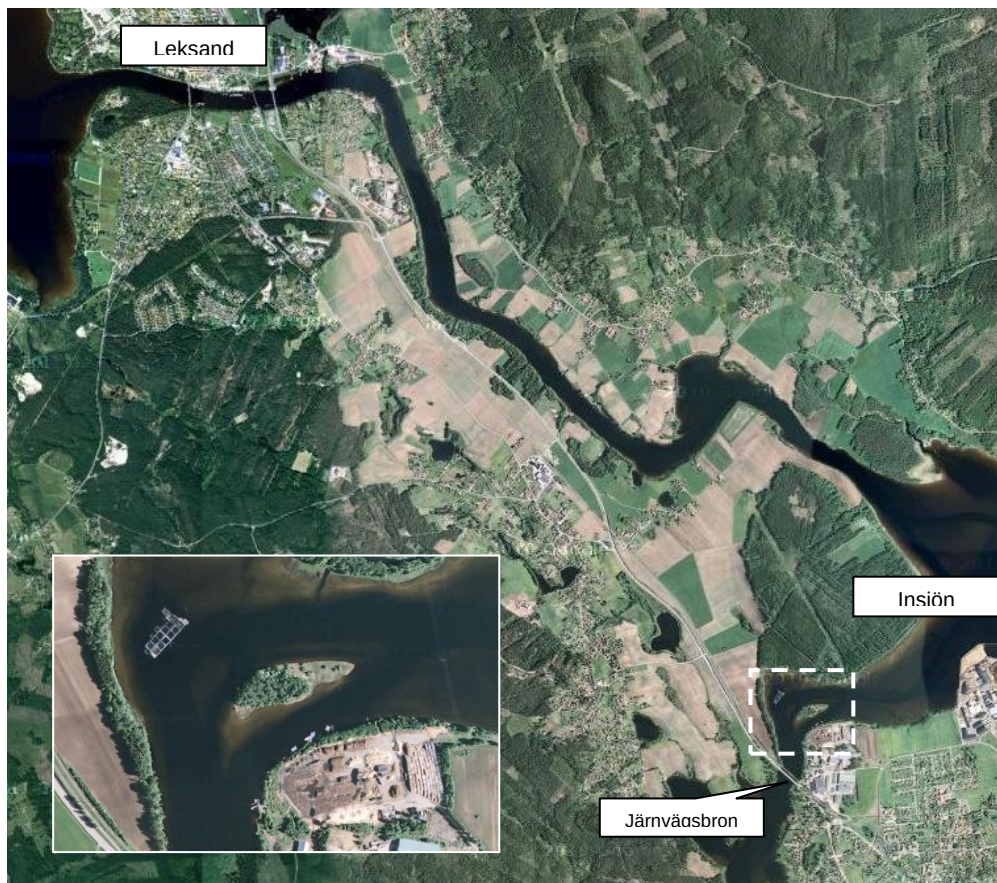
Österdalälven mellan Leksand och Insjön. Den infällda bilden visar en förstoring av det streckade området med Getholmen i centrum och fiskeodlingen på den nordvästra sidan.

I Insjöns västra del gick rutten förbi Getholmen, en trädbeväxt ö mitt i älven. Man kunde ta sig förbi denna antingen på dess norra eller södra sida. På den nordvästra sidan av Getholmen låg det en fiskodling. Fiskodlingen var enligt uppgift från dess ägare förankrad med kätting i botten och flyttades normalt inte.

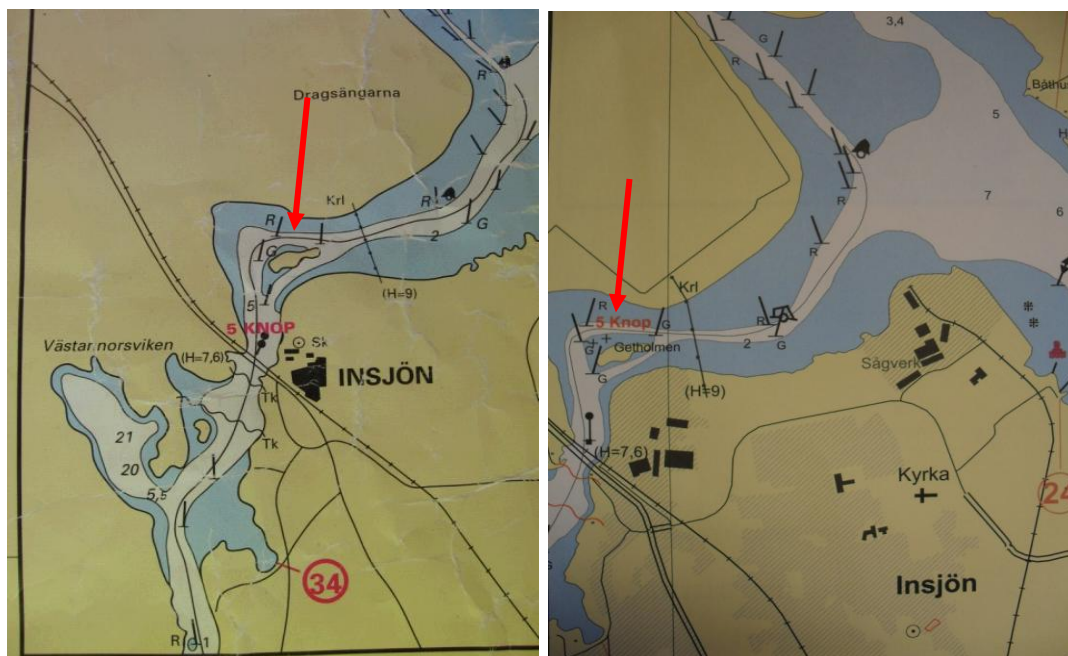
Till vänster sjökortet från 1971 som användes ombord på Engelbrekt och till höger det senaste sjökortet från 2005. Den röda pilen markerar Getholmen

Sjökorten från 1971 och 2005 skiljer sig något från varandra. På det senaste kortet finns exempelvis två stycken grund utmärkta nordväst om Getholmen. Dessa finns inte på det äldre kortet.

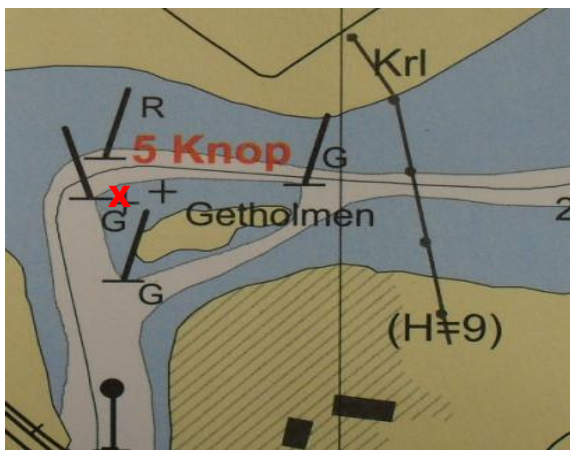
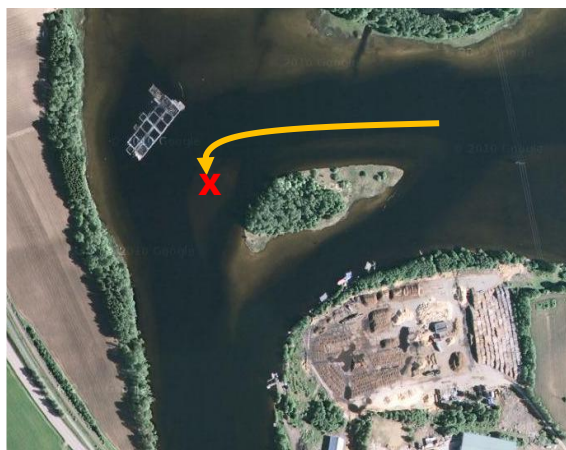
Ungefärlig position för grundstötningen

Då fartyget närmade sig Getholmen såg befälhavaren och rorsman tre stycken orangefärgade dunkar som satt ihop i vattnet på babord sidan längre fram. De undrade vad det var och trodde först att någon satt ut nät, något som var vanligt på hösten. Rorsman uppfattade även det som att fiskodlingen var längre söderut än normalt.

De såg också bara en av de två gröna prickar som vanligtvis fanns i området. Rorsman dubbelkollade sjökortet och drog slutsatsen att dunkarna markerade den andra saknade pricken. Då fartyget passerade dunkarna lade rorsman därför rodret hårt babord för att gira ned söderut.

Kort därefter gick fartyget på grund. Enligt fartygets loggbok var klockan då 17.00. Rorsman beordrade genast back i maskin och fick detta. Fartyget gick då 4-5 meter akterut innan det stoppade och satt fast.
