## Kemikalietankfartyget CHANTACO IMO-nr 9 333 802 – FMLM – grundstötning den 9 november 2010

Datum: 2011-05-31  
Sjöfartsavdelningen  
Utredningsenheten

Vår beteckning: 06.05.03 TSS 2010-3204  
Utredningsenheten Jörgen Zachau 010-495 32 90  
[jorgen.zachau@transportstyrelsen.se](mailto:jorgen.zachau@transportstyrelsen.se)  
Richard Blomstrand 010-495 32 91  
[richard.blomstrand@transportstyrelsen.se](mailto:richard.blomstrand@transportstyrelsen.se)

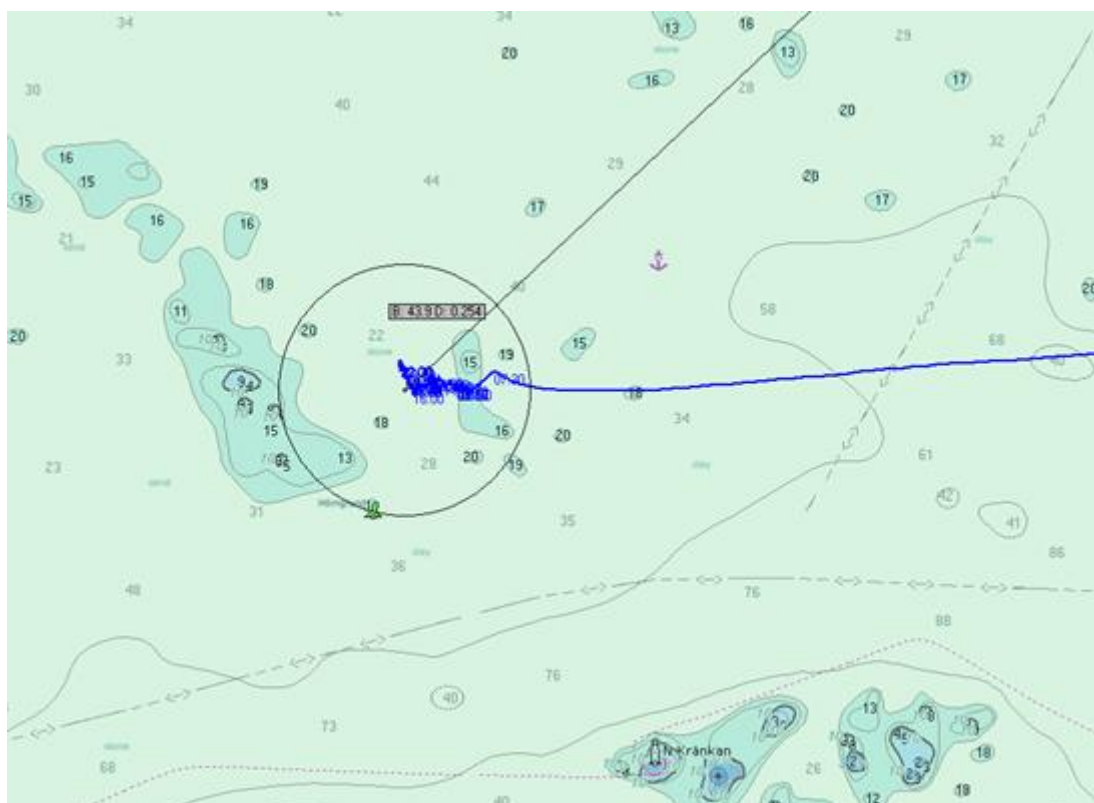
Position of Chantaco on the 8<sup>th</sup> November 08.30

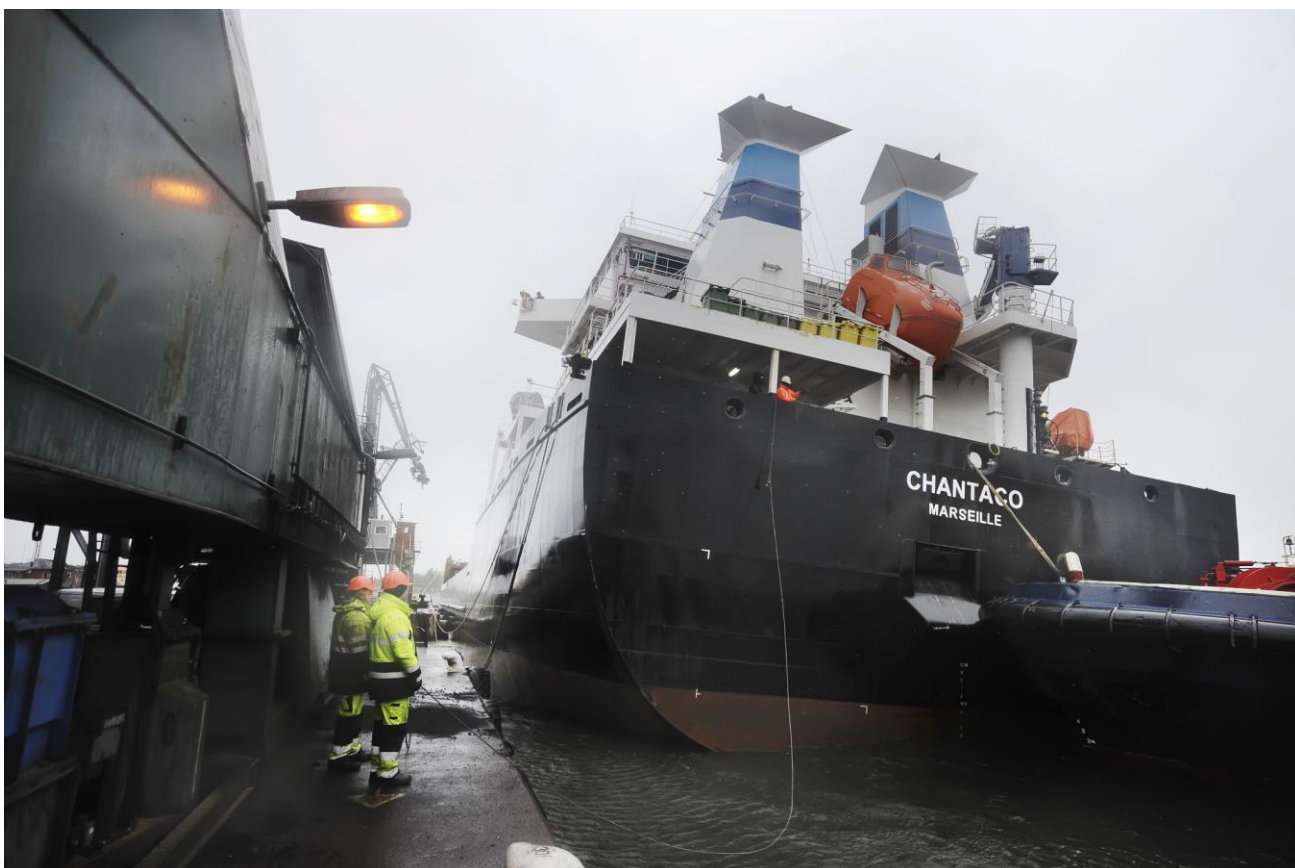
Chantaco vid ankomst till Oxelösund efter grundstötningen (Bild Hugo Leijon/ Södermanlands Nyheter)

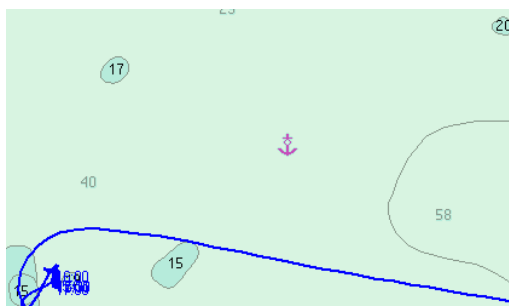
Ankringsplats

Ankarplatsen var inte markerad i sjökortet som ett ankringsområde dvs. inte begränsat till ett visst område runt en ankarplats.

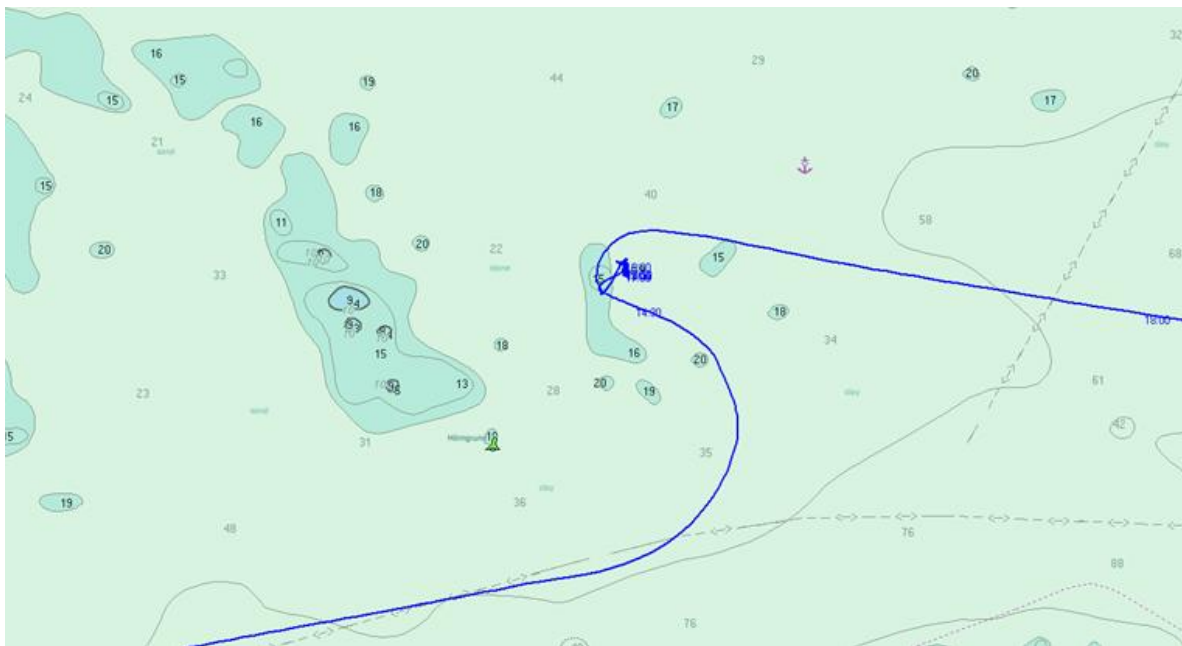
Enligt lotsens anvisning ankrade fartyget klockan 15.30 i position bäring 340° och avstånd 0,9 M från N Kränkan (se bild sidan 12).

Enligt befälhavaren pekade lotsen ut just den positionen i sjökortet som lämplig att ankra på då hållbotten var bra. Lotsen påpekade även, enligt befälhavaren, att ankringsruta "B" som vanligtvis användes var ett dåligt alternativ då det området låg oskyddat vid dåligt väder (se bild sid 13).

Ankringsposition den 5 november

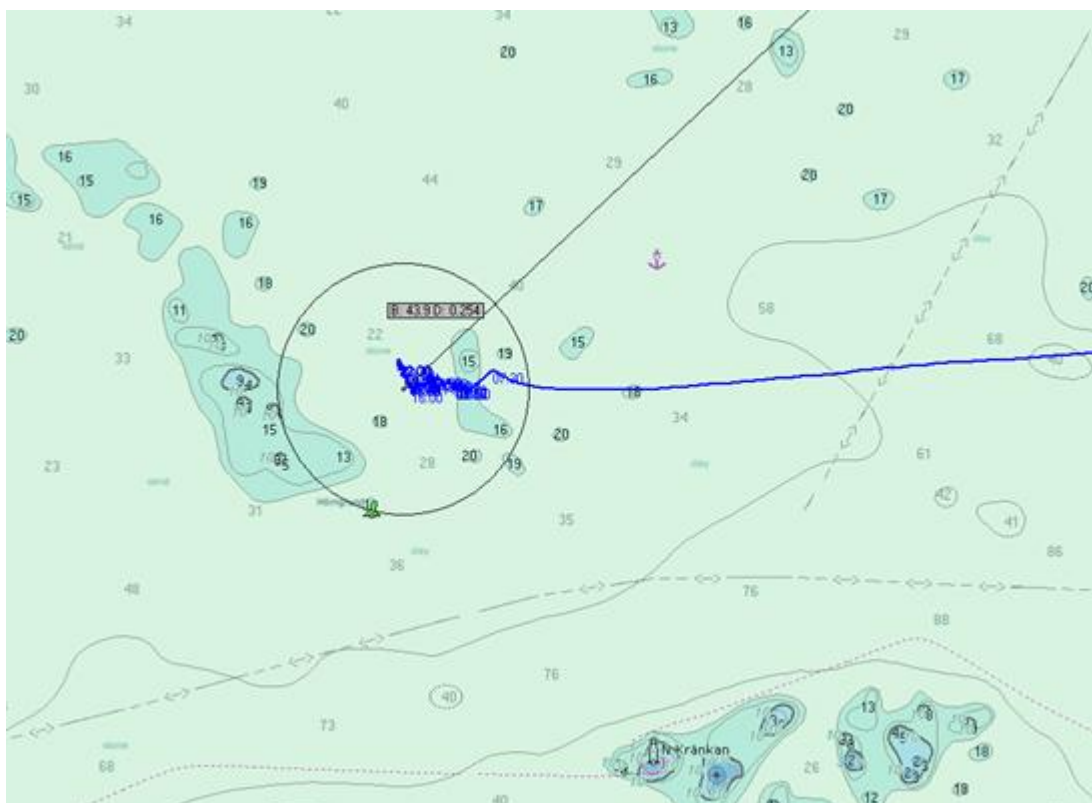
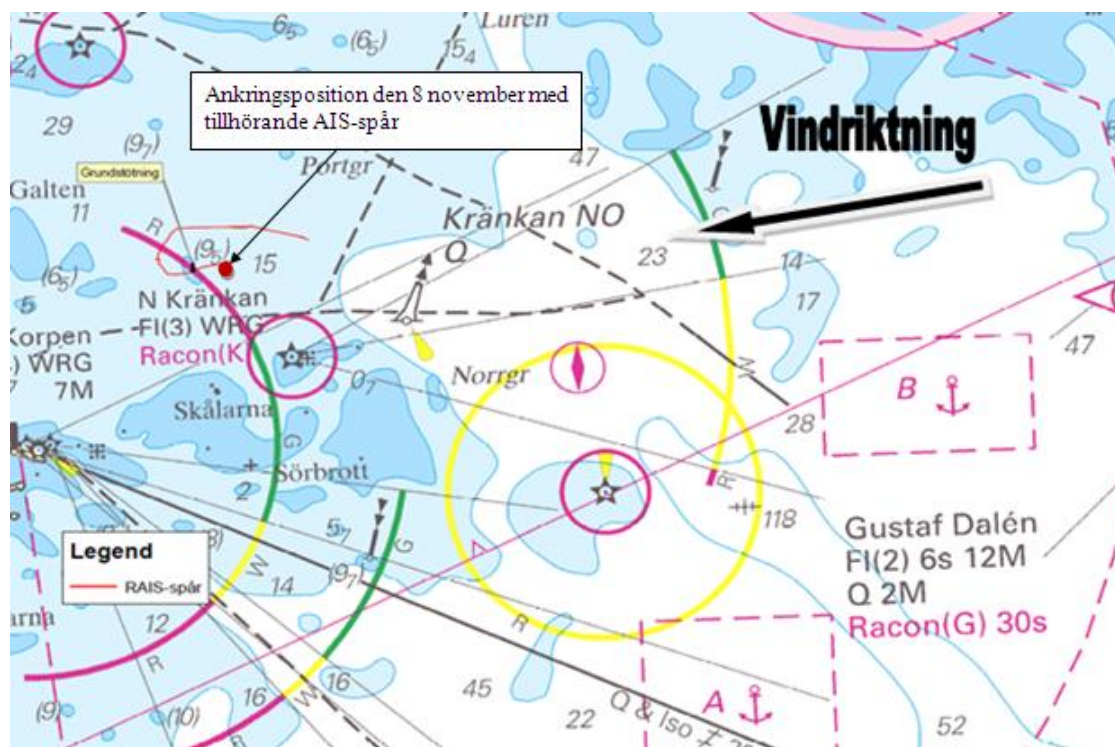
Ankringsposition den 8 november

Klockan 08.30 den 8 november ankrade fartyget med babords ankare i position N 58° 37,75 E 017° 22,58 med sex schacklar (1 schackel= 27,8 meter) på däck. Ankringspositionen var cirka 0,3 M ost om Hörngrund med ett minsta angivet djup på 8,4 meter.

Han var väl medveten om det kommande sämre vädret och med tanke på det kan det tyckas att valet av ankringsplats, endast 0,3 M från ett grund på 8,4 meter, känns egendomligt, speciellt med tanke på att ankarplatsen inte låg nämnvärt mer skyddad än det yttre ankringsområdet ”B”, vilken han först blev hänvisad till av VTS Oxelösund.

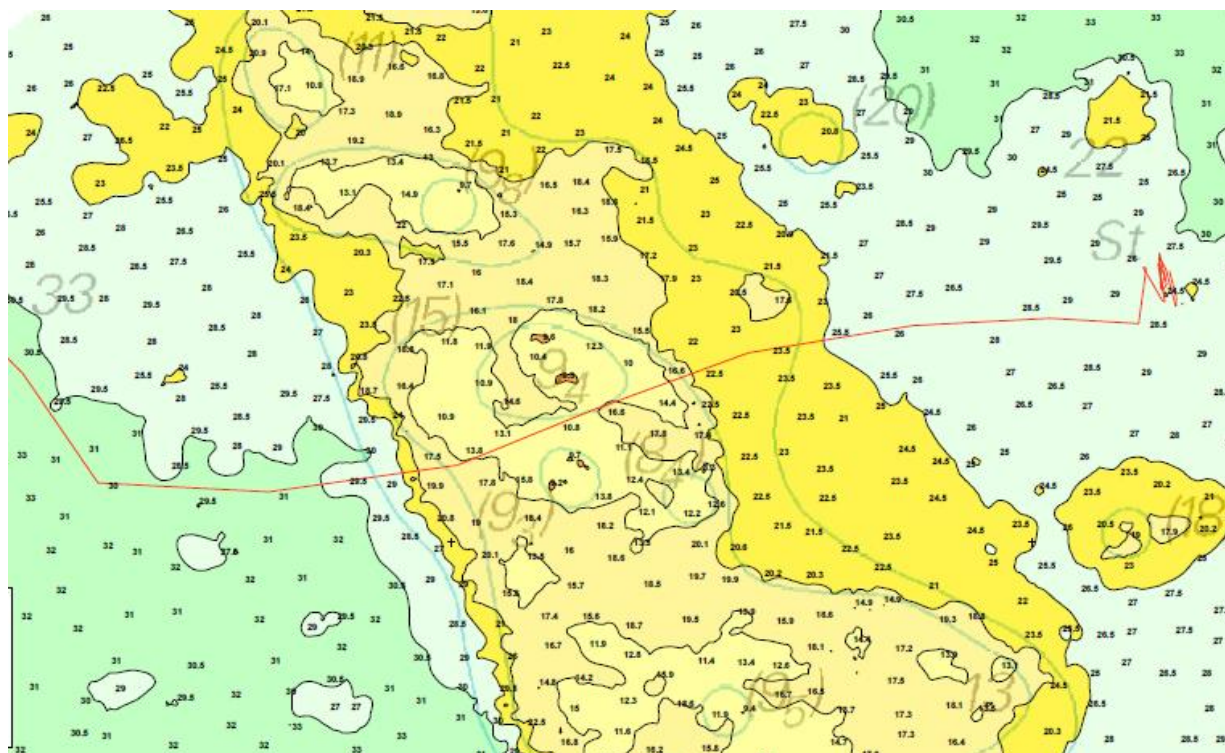
Fartygets AIS-spår över grundet

Chantaco draggade med en fart på cirka 1,5 knop i väst-sydvästlig riktning med stäven mot nord, med sjö och vind in på styrbordssidan, mot Hörngrund. Omkring 02.10 fick hon grundkänning på position N 58° 37,74 E 017° 21,66 innan bryggan hann få maskinmanöver.

Det angivna minsta djupet där Chantaco grundstötte visar 9,40 meter i sjökortet och med ett vattenstånd som var 30-40 cm över normalvattenståndet ger det ett djup på cirka 9,70–9,80 meter. Det är då rimligt att anta att Chantaco rullade mer än fem-sex grader, vilket gav ett djupgående på cirka 9,90 meter, eftersom hon gick på grund för att sedan flyta över detta mellan rullningarna.

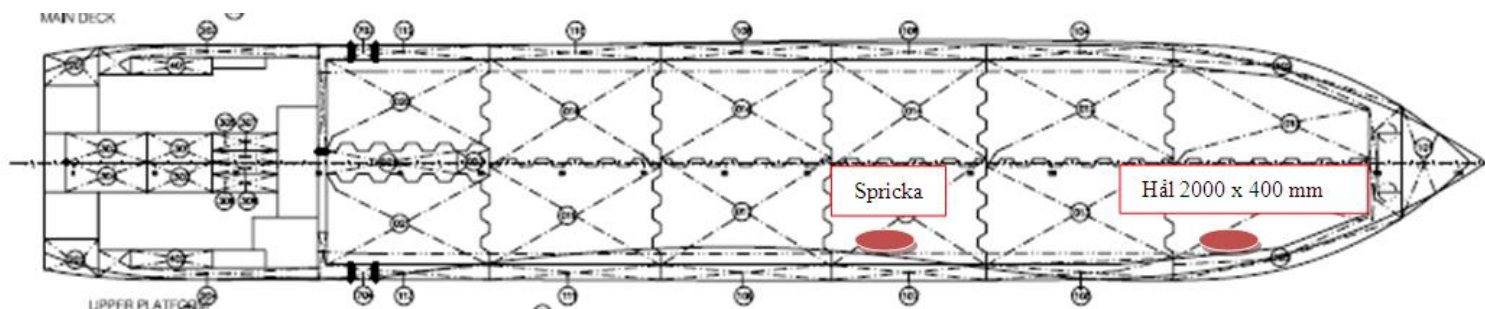
Vid grundstötningen penetrerades två av fartygets barlasttankar. Ett hål uppstod i sidotank 1 styrbord samt en spricka i nummer 3 styrbord. Skador uppstod på babords ankare i form av att det ena flyet saknades och det andra var böjt.

enkel resa i barlast till Vlissingen Scheldepoort-varvet i Nederländerna för permanenta reparationer.
