**Fritidsbåt
MONA III
förlisning den 16 april 2011**

Datum: 2011-10-05
Sjöfartsavdelningen
Utredningsenheten

Vår beteckning: 06.05.11 TSS 2011-977
Utredningsenheten Jörgen Zachau 010-495 32 90
jorgen.zachau@transportstyrelsen.se
Christer Bergström 010-495 32 44
christer.bergstrom@transportstyrelsen.se
Richard Blomstrand

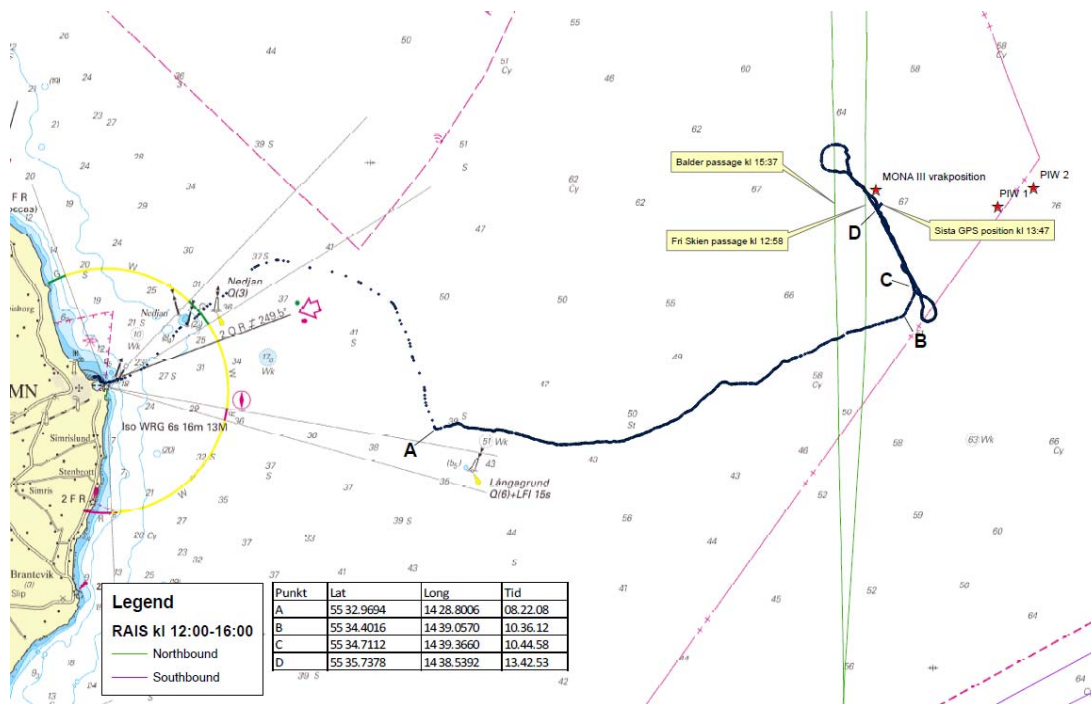
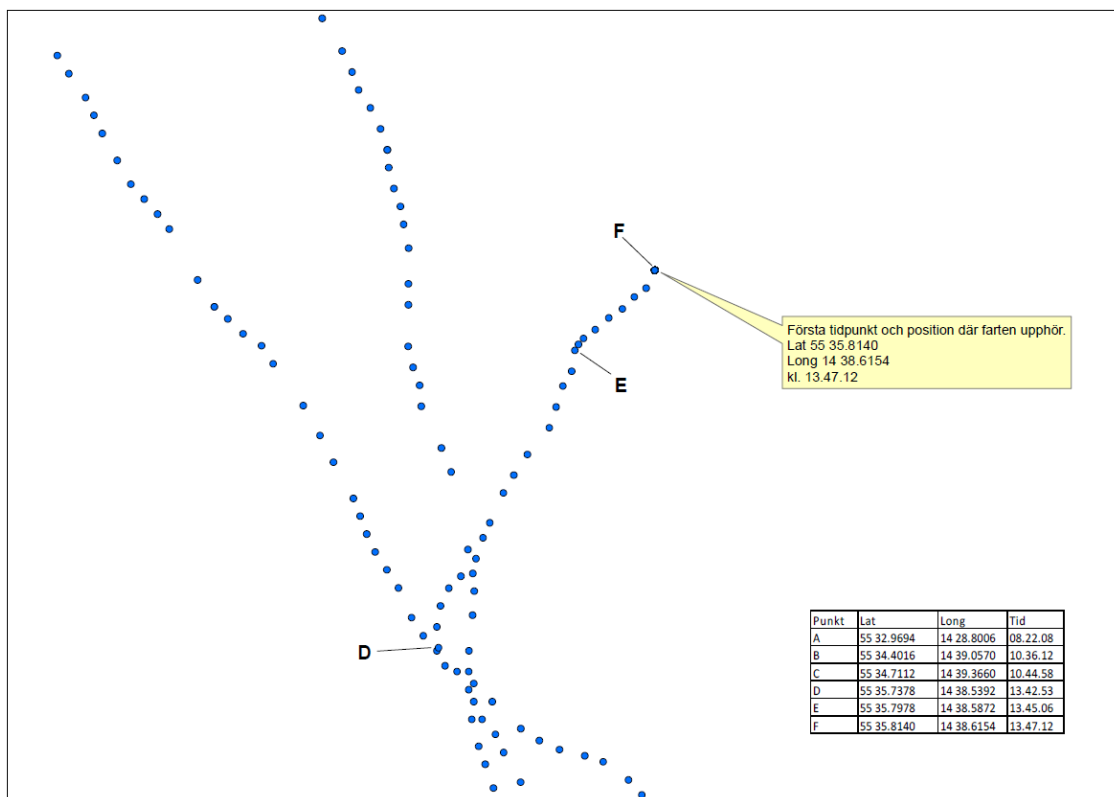
Bild 3 och 4 Kartbild över Mona III:s spår

Klockan 13.42.43, vid girpunkt D, ändrade Mona III kurs mot nordost under 125 meter med bibehållen fart till punkten E (se bild 4). Där minskar farten markant ner till cirka 0,7 knop klockan 13.45.06.

Klockan 13.47.12, 44 meter från punkt E, stoppar Mona III farten och efter ytterligare cirka en minut försvinner GPS-mottagningen i kartplottern i samma position.

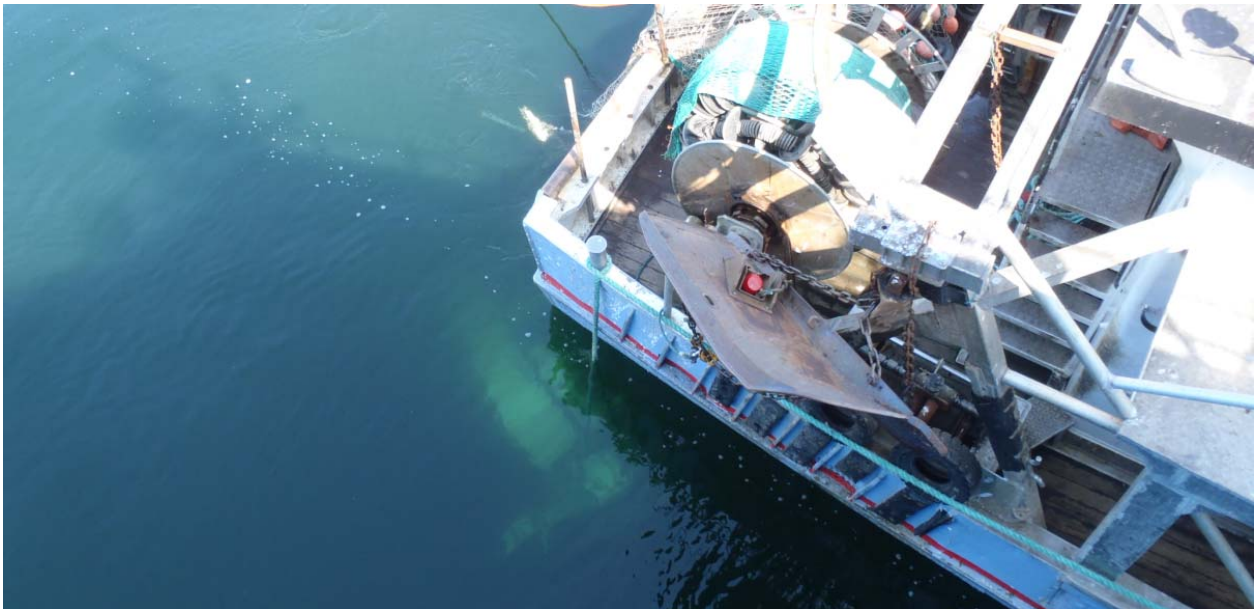
Bild 8 Mona III fotograferad från Icebeam

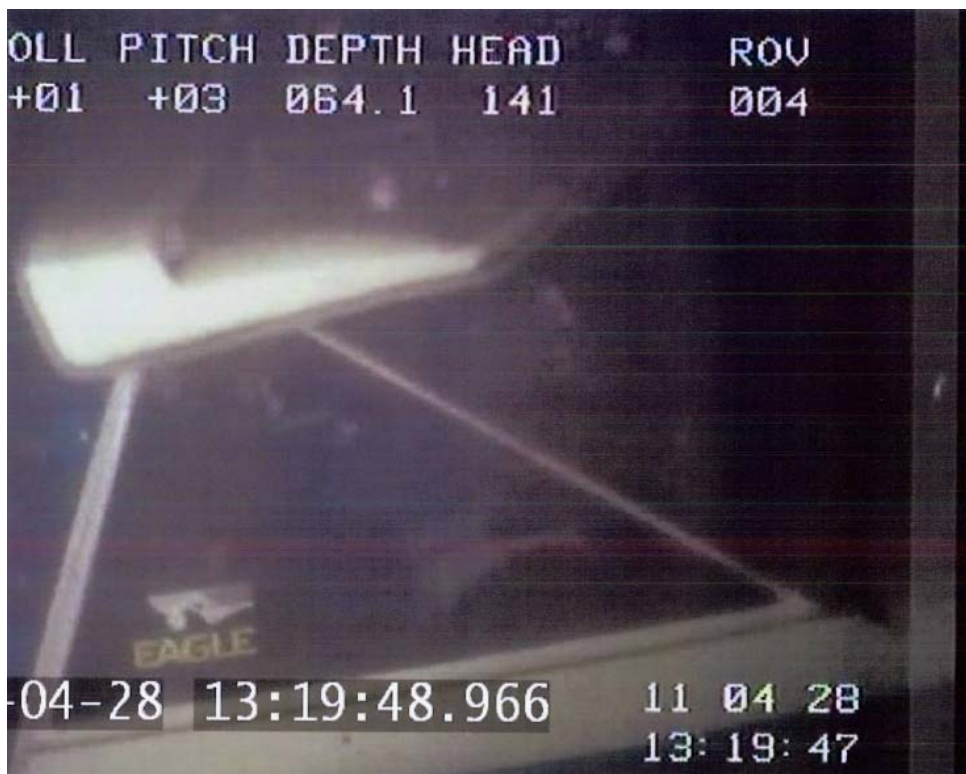
Bild 9 Mona III vid den första ROV dykningen

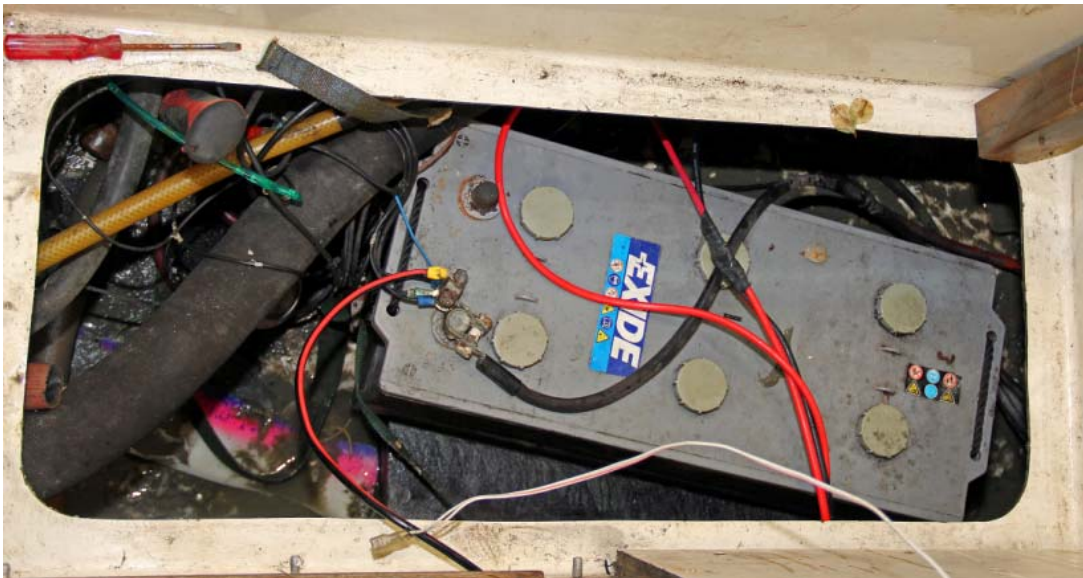
Bild 19 Styrbords batteriutrymme

Efter kontakt med skadereglerare på försäkringsbolaget Atlantica som har undersökt ett flertal båtar som vattenfyllts framkom det att pluspolens polsko ”äts upp” hastigt när ett batteri översköljs av eller nedsänks i vatten. Detsamma sker med fästmuttern för batterikabelns anslutning till startmotorn om den översköljs med vatten.

Enligt auktoriserad Honda serviceverkstad är det möjligt att motorn fortfarande kan fungera normalt trots att matarströmmen från batterierna bryts.

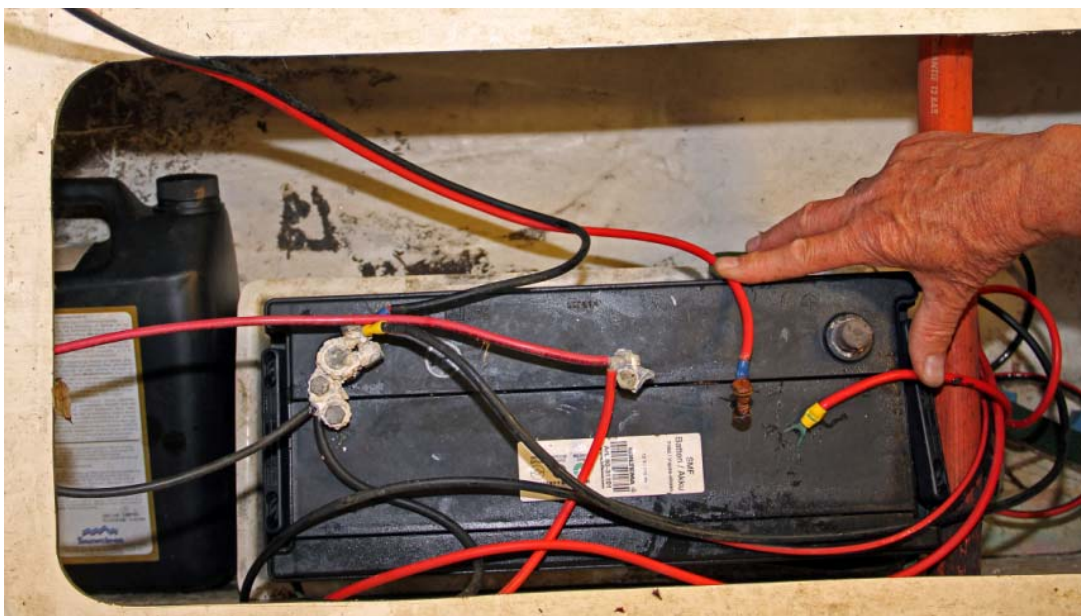
Bild 20 Babords batteriutrymme

I motsvarande utrymme på babordssidan fanns det ett extra batteri som även det var större än vad som vanligtvis används i denna typ av båt. Detta batteri hade en vikt av 25,3 kg. Utrymmet hade en genomföring i främre nedre delen för dränering av vatten. Detta ledde till utrymmet i centerlinjen längst akter ut i sittbrunnen och som sträcker sig in under motorbrunnen fram till akterspegeln. Detta utrymme har i det förliga tvärskottet en dränering i centerlinjen som leder in till tankutrymmet.

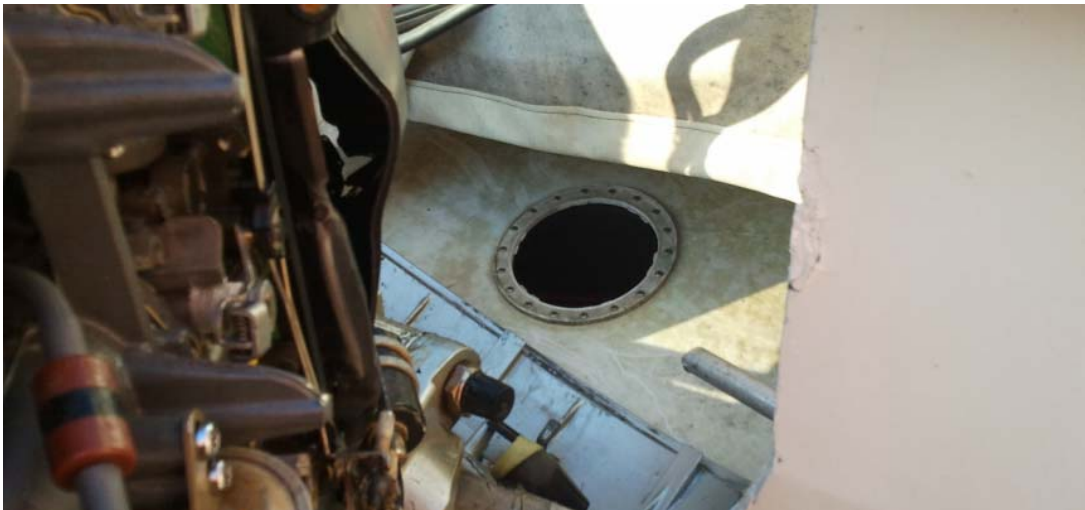
Bild 22 Inspektionsluckan utan lock

I botten av motorbrunnen fanns en inspektionslucka som saknade lock. Tätningssytan för lockets anliggning mot den ram den är monterad i samt fästklackarna för locket i ramen hade en betydligt ljusare nyans jämfört med de intilliggande ytorna på ramen vilket tydde på att locket funnits på plats åtminstone kort tid innan olyckan.

Avståndet från den på bottenfärgen avtecknade vattenlinjen upp till underkanten av hålet för inspektionsluckan var omkring nio centimeter.

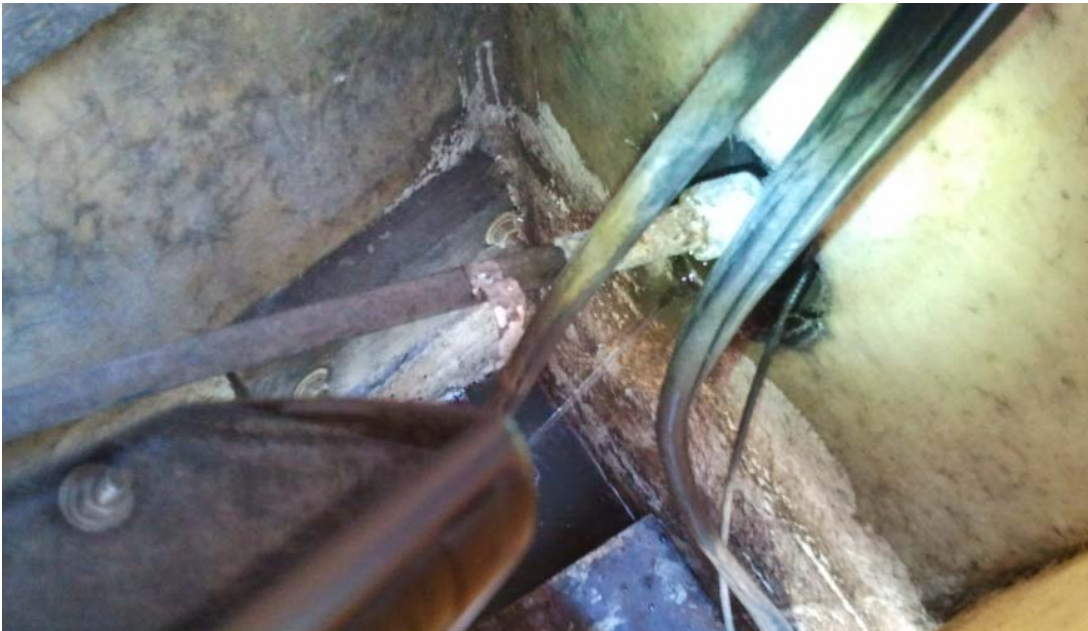
På styrbordssidan i motorbrunnen fanns en genomföring för styrkabeln. Genomföringen var tätad med en gummibälg som läckte när vatten från en kanna hölls mot dess infästning i nedre delen av motorbrunnens sida.

Bild 23 Läckage från motorbrunnen in till batteriutrymmet på styrbordssidan (bild från sjösättningen av Mona III)

Underkanten av styrkabelgenomföringen låg cirka 12 cm över den avtecknade vattenlinjen. Om motorbrunnen vattenfylldes skulle vatten läcka in i batteriutrymmet som var placerat längst akter ut på styrbordssidan via den otäta styrkabelgenomföringen.

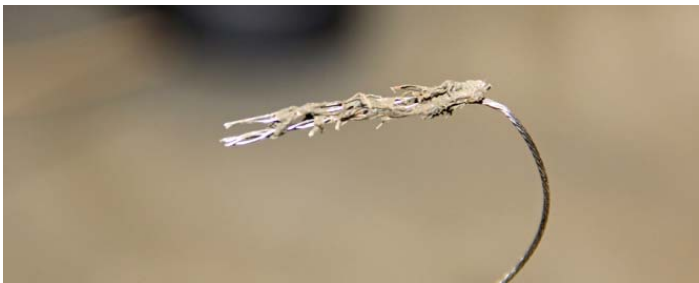
De två djupriggarnas räkneverk som hittades visade på 66 fot respektive 45 fot. Vajern på babord sida verkade vara avsliten medan den på styrbord var avklippt.

Bild 24 Babords vajer

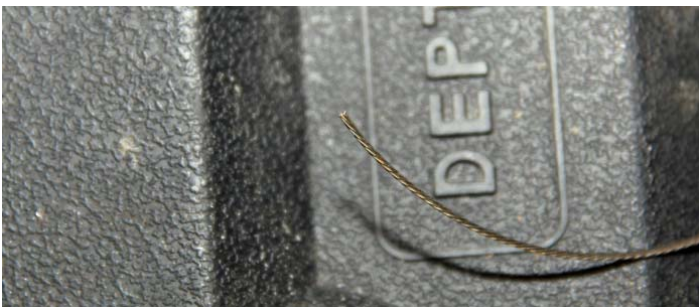
Bild 25 Styrbords vajer
