**Passagerarfartyget
SKÅNE, IMO-nr 9133915 – SIEB
personskada den 25 maj 2011**

Datum: 2011-09-09
Sjöfartsavdelningen
Utredningsenheten

Vår beteckning: TSS 2011-1246
Utredningsenheten Fredrik Heidenborg
Jörgen Zachau 010-495 32 90
jorgen.zachau@transportstyrelsen.se

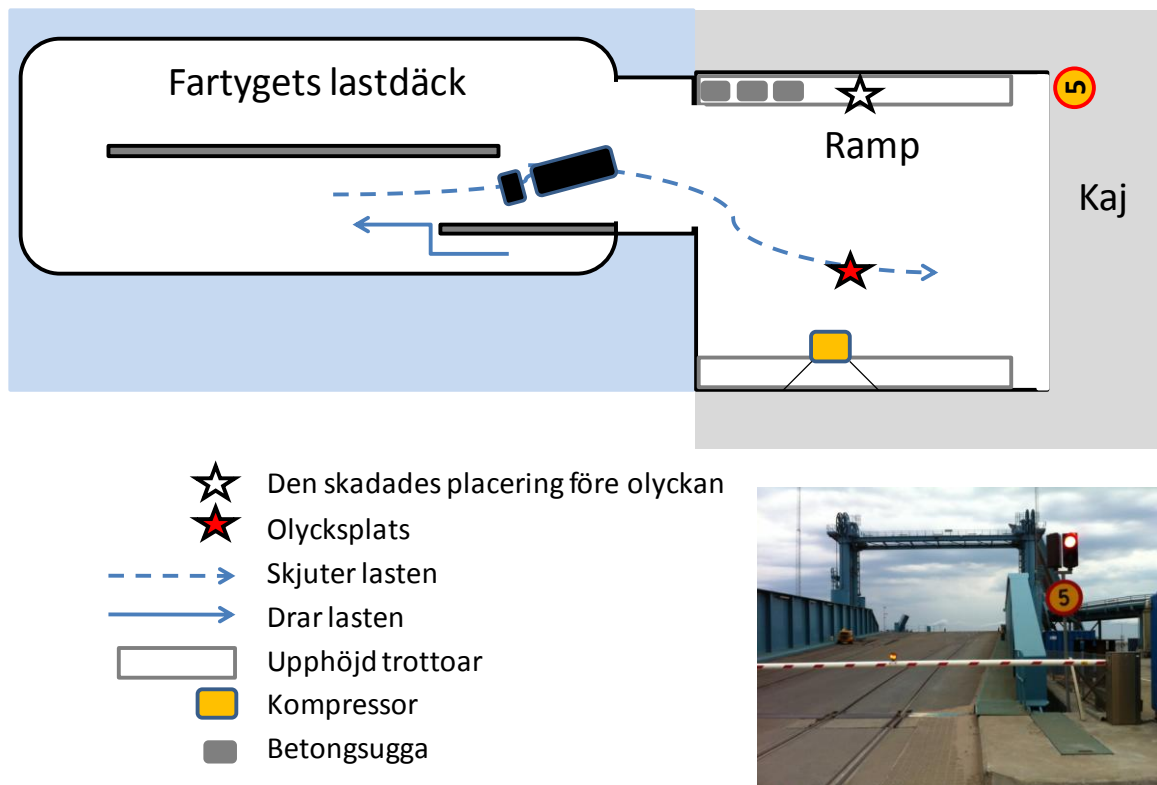
Figur 1. Skiss över olycksplatsen

The chief officer had been hit by the back of the trailer, fell between its wheels and then had been dragged along the ground by the terminal tractor for approximately ten meters.

Överstyrman hade blivit påkörd, fallit omkull och hamnat mellan trailerns bakhjul. Han hade sedan dragits med under terminaltrucken i ungefär tio meter och ådragit sig allvarliga skador.

Terminaltruckföraren stoppade enligt rutinerna tills han såg överstyrman som vinkade åt honom varefter han körde ut på rampen. På rampen kom överstyrman utom synhåll för föraren och blev påkörd.

Överstyrman stod enligt egen uppgift på lastrampen enbart för att se vilken last som skulle tas ombord och inte för att agera signalman. Det fanns alltså ingen som dirigerade ekipaget då det backades ut.

Det är rimligt att både fartyget och hamnen ser över och samordnar sina rutiner. Rollen som trafikvakt bör tydliggöras och dessutom bör man undersöka behovet av någon form av varningssystem på fordonen.

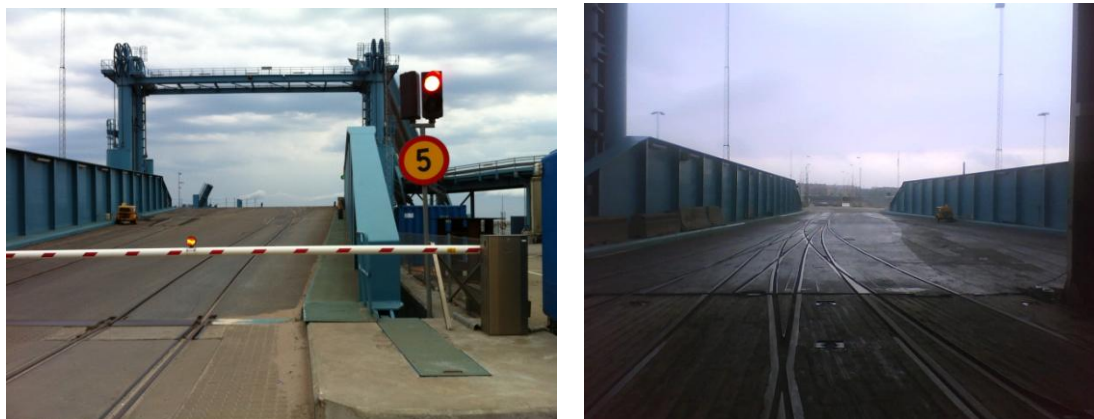
Figur 4. Till vänster rampen vid färjeläge 9 i Trelleborgs hamn och till höger rampen sedd från fartygets akterport på däck 3.

Fartyget låg förtöjt vid hamnens läge 9 (se ”FL 9” i figur 3) med aktern mot en lastramp bestående av en hög och sänkbar stålkonstruktion. Lasten kördes av och på fartyget via lastrampen. På dess båda sidor fanns en upphöjd cirka 60 cm bred trottoar. På den ena trottoaren stod några betongsuggor utplacerade som viktkompensation och på den andra sidan stod en luftkompressor för rengöring av järnvägsspåren. Kompressorn var säkrad i rampens sidovägg (se figur 4 och 5).

Den maximala hastighet som fordon fick framföras med på rampen var 5 km/tim och i hamnområdet 30 km/tim. Truckarna är hastighetsbegränsade men det har från flera håll framförts att hastigheten hos andra fordon ofta överstiger den maximalt tillåtna. Enligt uppgift har det också förekommit att andra personer än de som deltar i lasthanteringen vistats på lastrampen. Chauffören påtalade kvällen innan olyckan, över radion, för sina

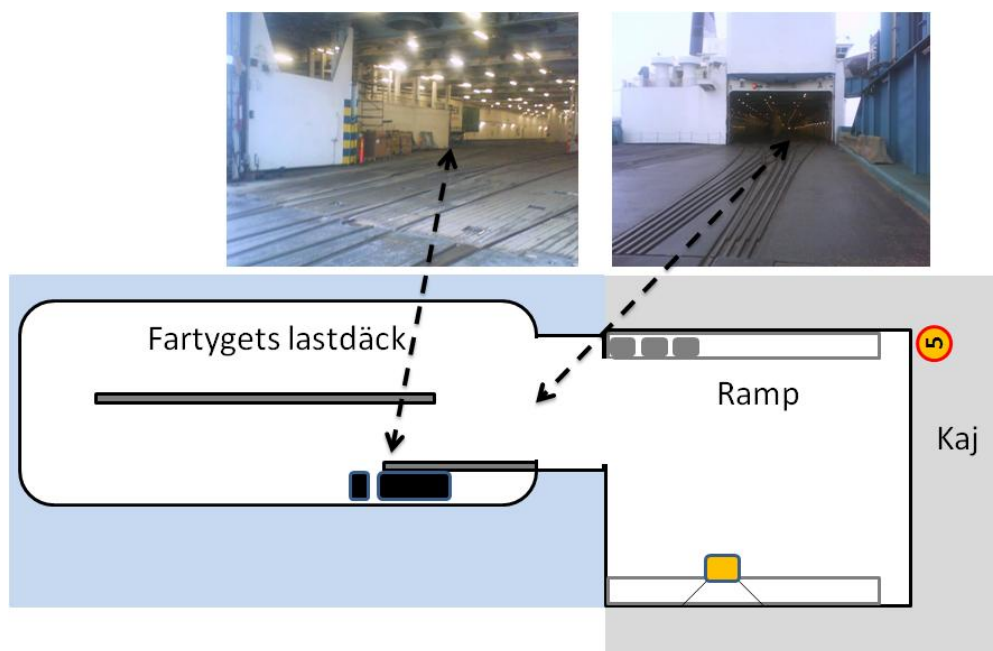
Figur 5. Den vänstra bilden visar lastutrymmet på babordssidan akterut den högra bilden visar akterporten på däck 3 sedd från lastrampen.

På däckets babordssida i aktern finns en mellanvägg bakom vilken trailrar vanligtvis lastas.

Om man istället dragit trailern runt lastrummet hade man haft uppsikt framåt och olyckan hade med största säkerhet inte inträffat. Denna metod kan dock kräva en viss rutin då det kan vara trångt i fartygets förliga del beroende på trailerns längd. Manövern tar även lite längre tid än om ekipaget backas ut från lastdäck.

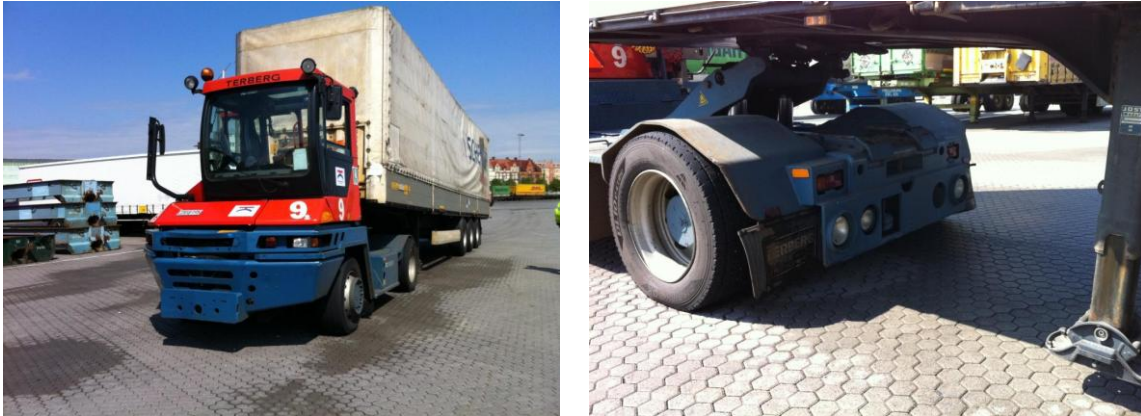
Figur 6. Terminaltraktor med trailer. Bilden till höger visar det bakre hjulparet.

Terminaltrucken (tugmastern) var av märket Terberg RT och hade förarstolen placerad på vänster sida (se figur 6). Vid backmanöver vändes förarstolen mot trailern så att föraren såg i trailerns riktning. Längs höger sidan av ekipaget uppstod då en död vinkel så att

föraren varken hade uppsikt över trailerns sida eller över vad som hände i ekipagets färdriktning. På förarsidan var dock sikten god längs hela ekipagets sida.

Terminaltruckarna var inte utrustade med backningslarm. Enligt uppgift var anledningen att det skulle upplevas störande när flera bilar ska backa samtidigt på fartygen. Fordonen hade ett roterande varningsljus på förarhyttens tak. Ljuset aktiverades när tändningen slogs på.

Hamnens terminaltruckar var enligt uppgift inte utrustade med backningslarm. Om ett ljudlarm hade funnits så hade överstyrman sannolikt hört detta och uppmärksammat trailerekipaget. Olyckan hade då kunnat undvikas.
