Datum
2021-03-11
Handläggare
Patrik Jönsson
Sjö och luft
Enheten för hållbar utveckling
Sektionen för analys

Transportstyrelsen informerar – sjöfart 1/2021

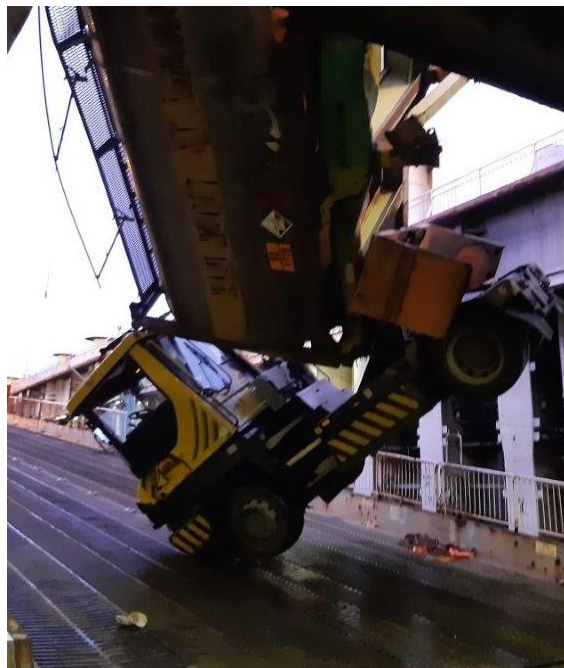
I samband med lossning av containers på ett rullande chassi från väderdäck på ett fartyg brast de krokarna som håller upp rampen när tugmastern (dragmaskinen) rullade ut på rampen.

När rampen belastades brast krokarna på båda sidor och rampen tippade över så att tugmaster och chassi med containers blev hängande från väderdäck ner till däck under. Föraren av tugmastern kunde själv ta sig ut ur fordonet och klarade sig utan några större skador. Båda containrarna var klassade som farligt gods, den ena var tom men inte rengjord och den andra innehöll last, inget läckte dock ut och de kunde hanteras av räddningstjänsten utan några skador.

Anledningen till att rampen havererade var att det fanns sprickor i godset till krokarna, dessa sprickor var inte nya då det uppstått rost i dem. Det finns ingen känd händelse ombord som skulle ha kunnat orsaka sprickorna. De motsvarande krokarna på andra sidan rampen undersöktes ordentligt och uppvisade inga spår av sprickor.

Figur 1. Den tippade rampen med tugmaster. Foto besättningen

Rederiet har bytt ut de trasiga krokarna och ersatt dem med förstärkta krokarna och kommer byta ut övriga krokarna på rampen framöver.

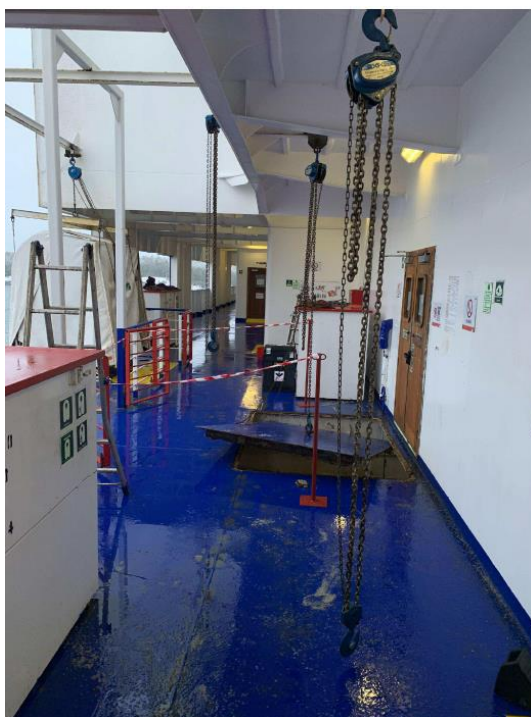
Ett seniorbefäl gick ut på däck för att se till att allt förberetts enligt överenskommelse, när han kommer fram halkar han på däckets och far igenom avspärrningen, landar på den hängande luckan som viker sig liksom en svängdörr, glider mellan luckan och däckskanten och faller ungefär sex meter ner till däckets under. Han skadar sig illa med frakturer i båda fötterna, ett ben, revben, handled och kotkompressioner.

Figur 1. Den upplyfta luckan och hålet som personen föll ned igenom. Foto: Polisen

Det är svårt att säga vad man skulle kunnat göra annorlunda i det här fallet, besättningen vidtog rimliga säkerhetsåtgärder och följde de instruktioner som finns i SMS manualen, möjligen skulle de som vistades i närheten av hålet haft någon form av fallskyddsutrustning kopplad.
