Datum
2013-01-30
Handläggare
Jörgen Zachau
Sjö- och luftfartsavdelningen
Sektionen för statistik och analys

Transportstyrelsen informerar - sjöfart 1/2013

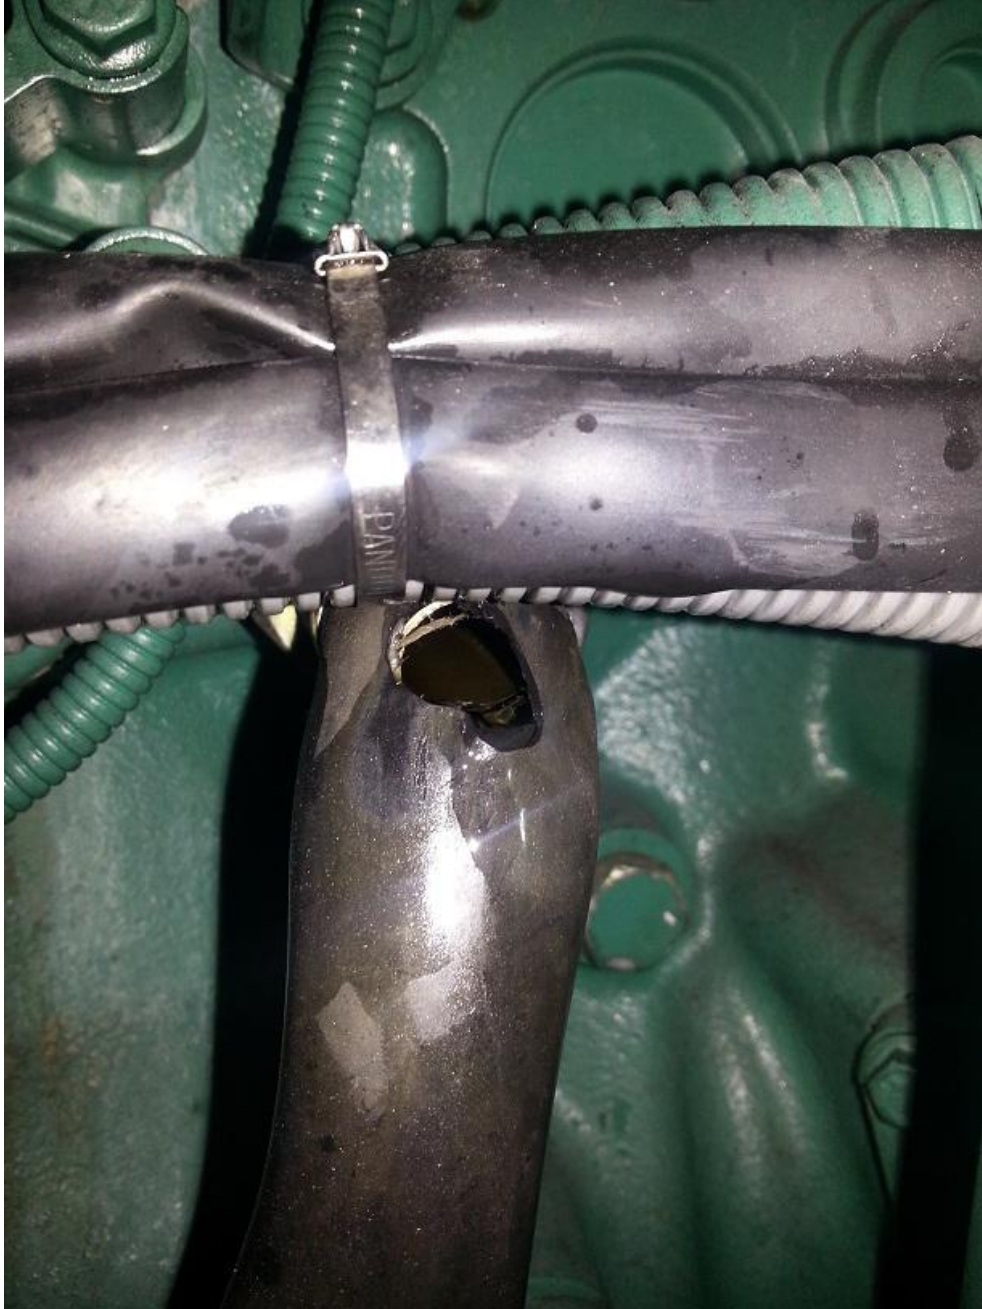
På ett mindre fartyg hade föraren varit i maskinrummet och genomfört tillsyn utan anmärkning. En timma senare utlöste brandlarmet i maskinrummet och fläktarna stoppade, varvid föraren nödstoppade maskinerna från styrhytten. Det visade sig att huvudmaskinerna tömts på

glykolvätska då slangarna från motorblocket till den elektriska motorvärmaren brustit. Den rök som vattenångan bildade hade fått branddetektorn att lösa ut.

Bild 1: Hål i kylslang mellan motor och motorvärmare

Varför slangarna brast är inte helt klarlagt, men en trolig teori är att kallt vatten sugits in i sjövattnintaget och filtrena, blivit is, proppat igen och

därmed begränsat kylningen av motorerna, vilket lett till överhettning av slangarna och bidragit till att dessa brustit.

Ytterligare faktor kan vara att kylvätskan bytts ut mot en mer aggressiv sort, som slangarna, i samband med värme, inte varit så beständiga emot.

Problemet har uppstått ett flertal gånger på rederiets fartyg. Har man bytt kylvätska eller slangmodell finns det således anledning att kontakta leverantören och höra efter om bytet kan innebära ökade risker för haverier.

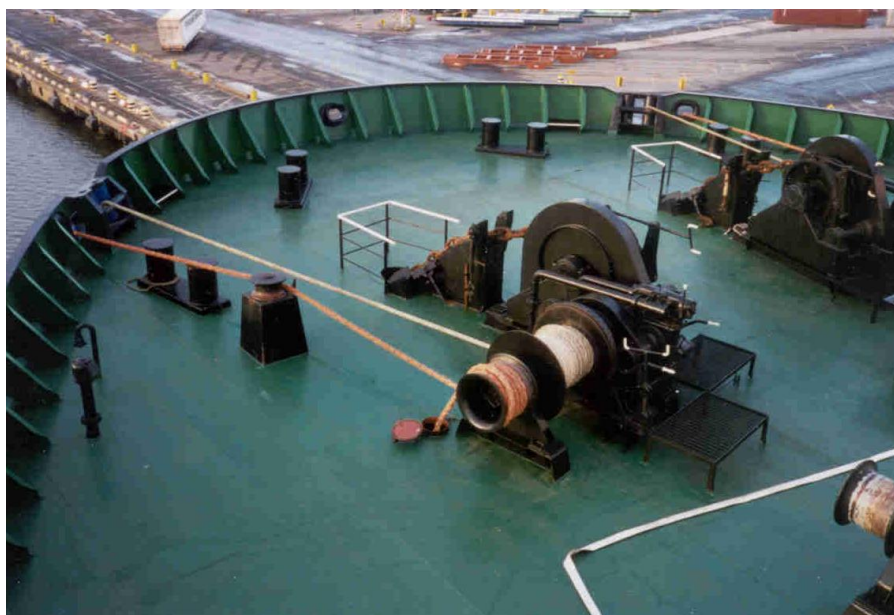
Bild 2: Förtöjningsarrangemang på back. I detta exempel är det gott om plats, men farliga ytor är inte markerade.
