Datum  
2014-01-29  
Handläggare  
Erik Sandberg  
Sjö- och luftfartsavdelningen  
Sektionen för statistik och analys

## Transportstyrelsen informerar - sjöfart 1/2014

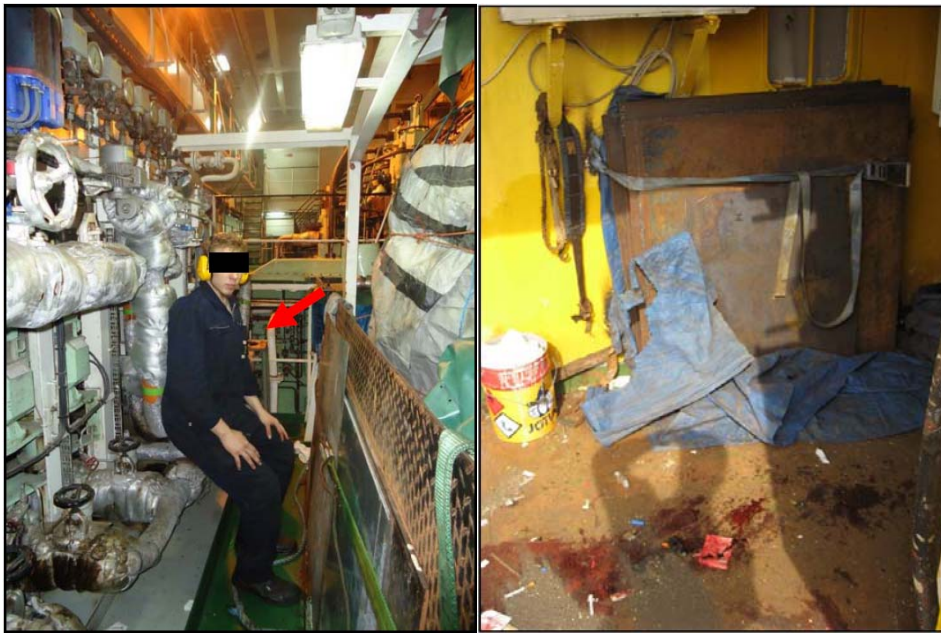
Två, till stora delar liknande händelser med utgång i en dödsolycka och en skadad besättningsman beskrivs i en tysk utredning. I båda fallen rör det sig om vertikalt stuvade plåtar för fartygens egna behov, där säkringen varit tveksam och riskerna vid lossning av plåtarna inte hanterats på ett säkert sätt. Plåtarna, som i de olika fallen tillsammans beräknats väga 700 respektive 1 000 kg, har helt enkelt tippat över den personal som arbetat med dem. Det krävdes i båda fallen flera man för att lyfta upp plåtarna.

Maskinrummet. BSU report 13/12

Däck akter om bygget. BSU report 179/12

Olyckan i maskinrummet skedde vid ensamarbete där fartyget endast rullade lite och lugnt (*gently*). Den andra olyckan skedde i hamn där två personer hanterade plåtarna.

Utredningen pekar på problemen med vertikal placering, innebärande risker huvudsakligen med tippning. Även risken med att plåtarna glider nämns i rapporten. Rapporten säger att man ska undvika att använda sig av tillfälliga surringslösningar, utan i stället finna en permanent lösning. Det är annars lätt att man glömmer bort att ordna med en permanent lösning; då kvarstår

I slutsatserna anges att båda olyckorna kunde ha förhindrats genom att använda andra och kompletterande säkringar av plåtarna.

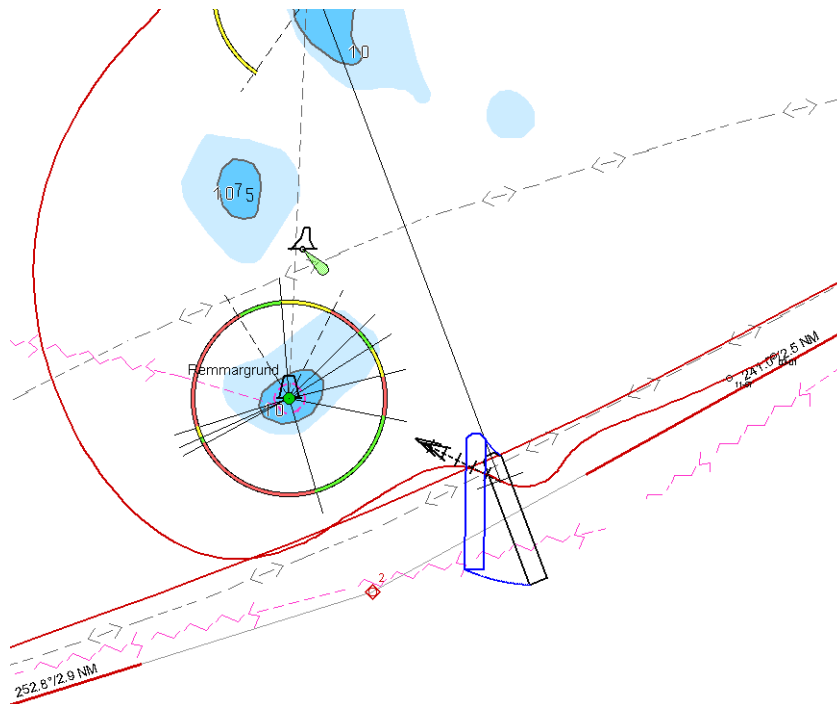
Efter denna blackout kunde babords maskineri återstartas så att man kunde erhålla tillräcklig manöverbarhet för att undvika en grundstötning. Passagen skedde med back i maskin.

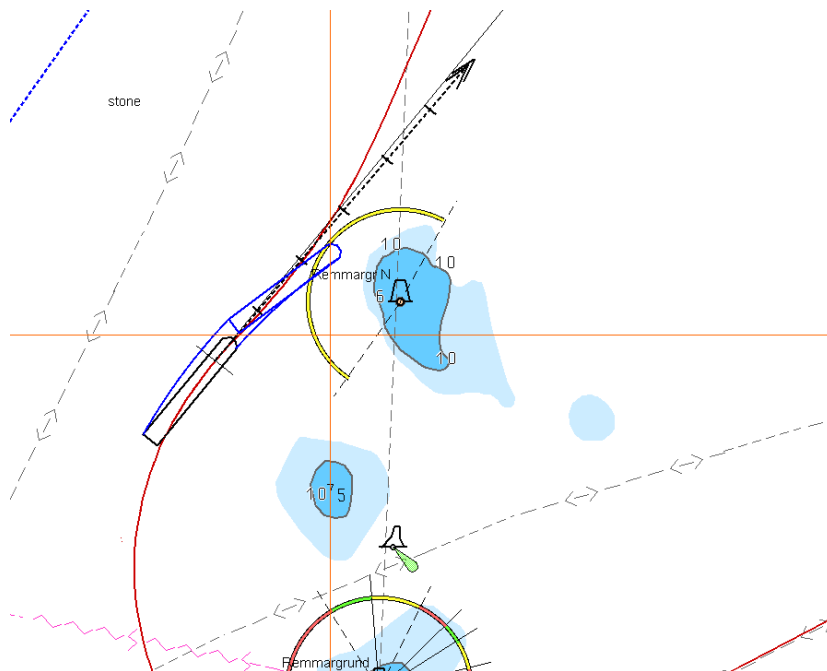
Fortsatta små marginaler. Cirka 15 minuter senare lyckades man, fortfarande med babords maskineri igång, med bogpropeller och hårt babordsroder häva styrbordsgiren och undgå de direkta farorna. Det tog cirka en halvtimme att lokalisera felet.

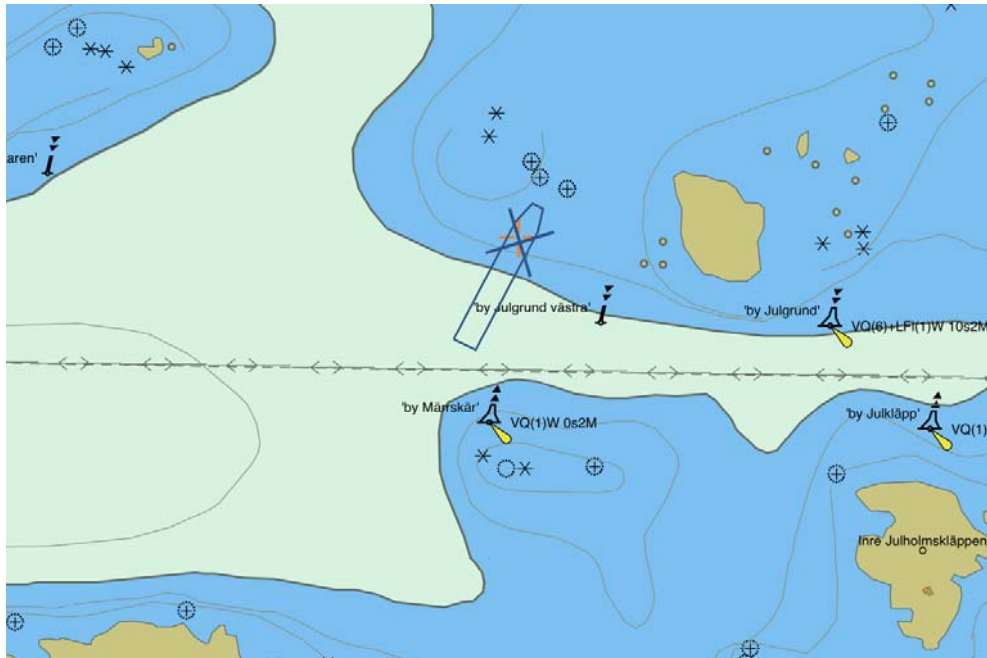
*Fartyget gick västvärt och fick blackout i den trånga delen av farleden.*
