Datum  
2013-05-08  
Handläggare  
Jörgen Zachau  
Sjö- och luftfartsavdelningen  
Sektionen för statistik och analys

## Transportstyrelsen informerar - sjöfart 2/2013

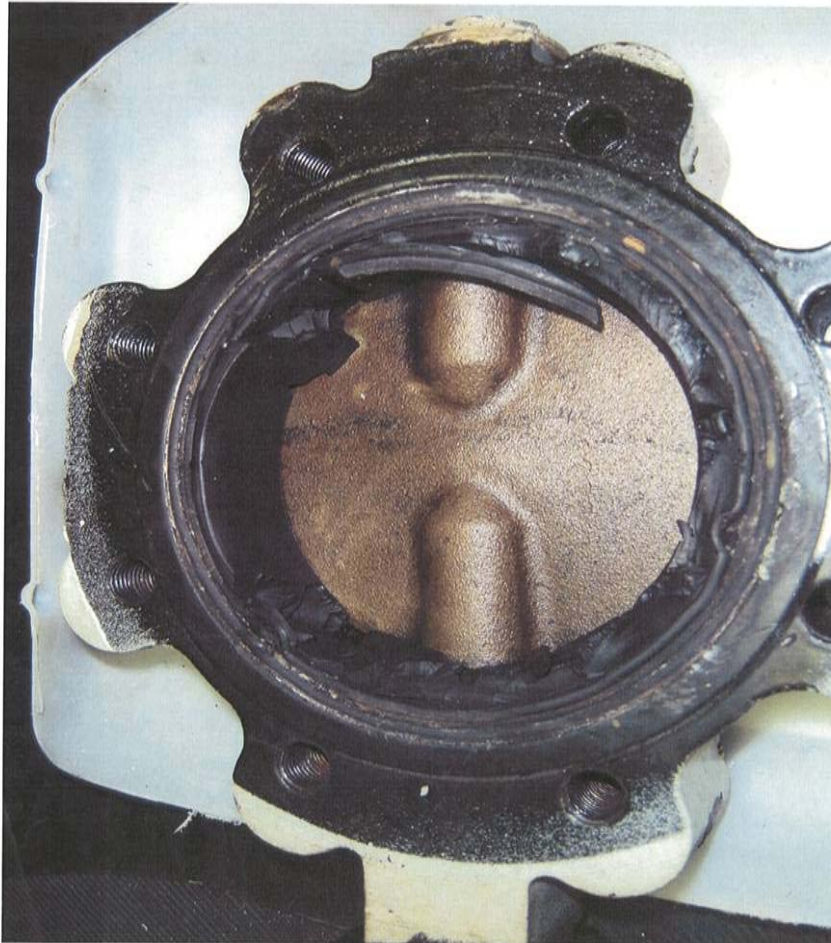
Utredning har visat att oljeutsläppet bl.a. berodde på att besättningen glömt att öppna en snabbavstängningsventil till en dagtank. Detta orsakade ett undertryck vid separeringen vilket i sin tur gjorde att olja sögs från en förrådstank genom en skadad sugventil.

Bild 1: Den skadade sugventilen

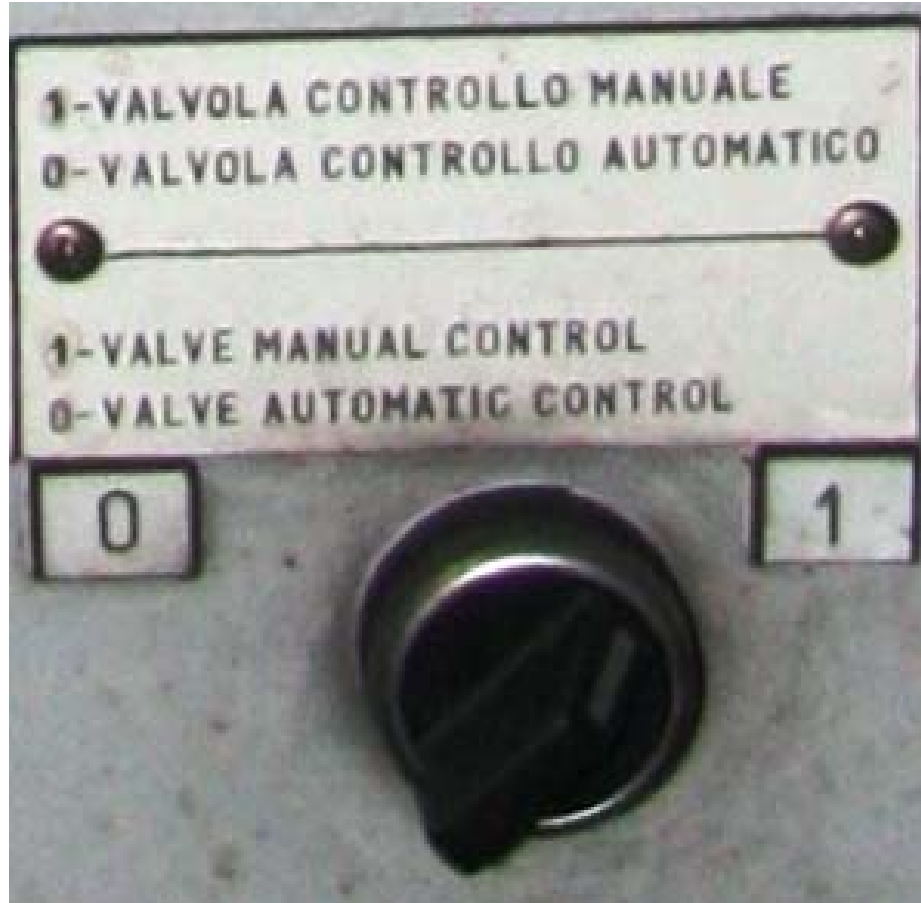
En orsak till den snabba brandutvecklingen var att en branddörr mellan bildäcket och inredningen stod öppen och surrad i det läget. Dessutom fick man inte igång drencherpumpen (kraftig vattensprinkler) på bildäck,

samtidigt som ett rör till inredningssprinklern gick av. Medan fartygsingenjören arbetade med att koppla förbi rörbrottet, hann branden ta fart. Innan man fick igång drencherpumpen blev det för sent.

Det visade sig att anledningen till att drencherpumpen inte gick igång var att en strömställare stod i fel läge efter ett tidigare servicearbete.

Bild 2: Strömställare till drencherpump som stod i fel läge

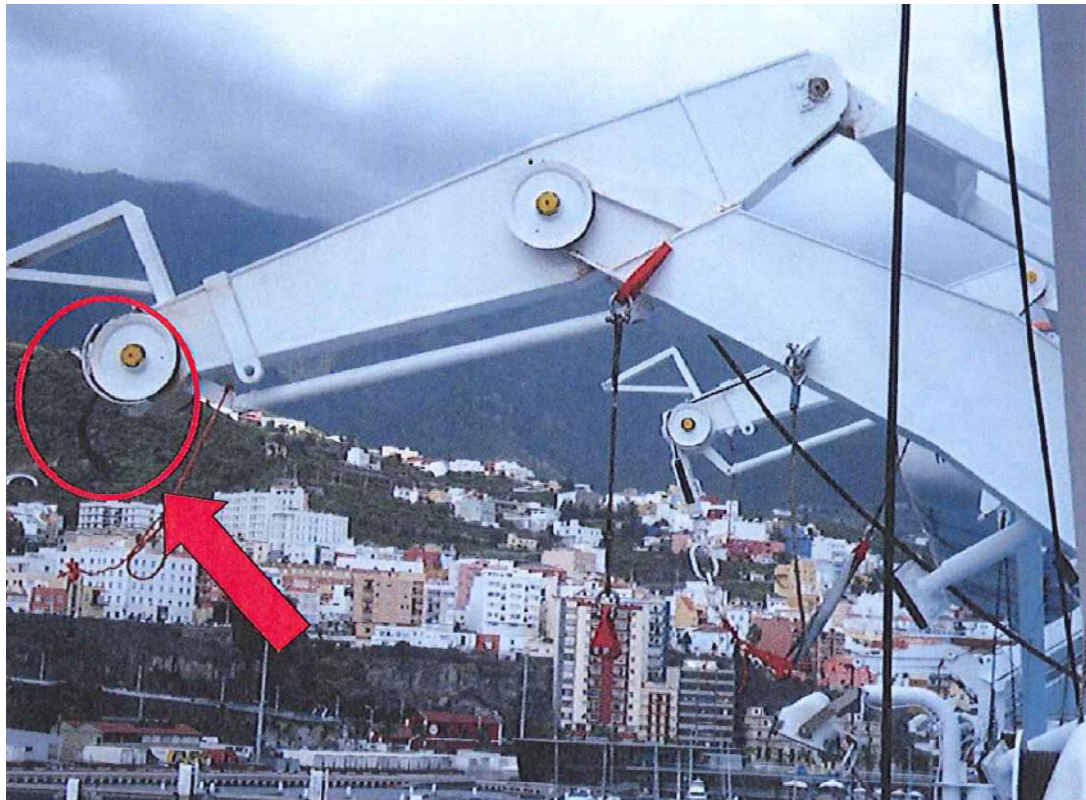
Under en större livbåtsövning på ett stort passagerarfartyg sjösatte man tre livbåtar. När man hivade en av dem gick vajern till det förliga fallet av och livbåten kom att hänga i den aktra kroken tills den kom till ca 45° vinkel då krokarrangemanget i livbåten brast. Denna föll ned till vattnet – ett fall på ca 20 meter – och hamnade upp-och-ner. I livbåten fanns vid tillfället 8 man.

Det visade sig att vajern, som bytts ut två och ett halvt år tidigare, gått av vid den del som löper runt det övre skivblocket. Det fanns betydande rostskador i vajerns inre trådar. Vidare utredning pågår.

Bild 3: Bilden visar den avslitna vajern.

Det är oerhört viktigt att man korrekt och noggrant underhåller livbåtar och tillhörande anordningar. Det är också viktigt att man tränar med utrustningen så realistiskt som möjligt, men utan att utsätta besättningen för onödiga risker. Det är inte nödvändigt att ha någon i båten då den firas eller hissas upp. (Om man ändå väljer att ha någon i båten, rekommenderas det att man firar och hissar upp båten utan någon person i, innan man påbörjar själva övningen. Man bör då dessutom vidta särskilda säkerhetsåtgärder, t.ex. använda fallskyddsutrustning till besättningen och, om båten är täckt, låta dem vistas på utsidan.)

Närmare rekommendationer (som f.ö. är införlivade i den svenska föreskriften TSFS 2009:93) finns i dokumentet MSC.1/Circ.1206.Rev.1, som är utfärdat av IMO. Det finns på följande länk: [http://www.imo.org/blast/blastDataHelper.asp?data\\_id=25943&filename=1206-Rev-1.pdf](http://www.imo.org/blast/blastDataHelper.asp?data_id=25943&filename=1206-Rev-1.pdf) . Dessutom har IMO i dokumentet MSC.1/Circ.1326 klargjort att det inte är nödvändigt att ha besättning i livbåten då den firas eller hissas upp (se länk [http://www.imo.org/blast/blastDataHelper.asp?data\\_id=25969&filename=1326.pdf](http://www.imo.org/blast/blastDataHelper.asp?data_id=25969&filename=1326.pdf) ).
