Sjöfartsinspektionen informerar... 1/2002

Snabba beredskapsbåtar (man-över-bord-båtar)

Sjöfartsinspektionen informerar... 2/2002

Sjöfartsinspektionen informerar... 3/2002

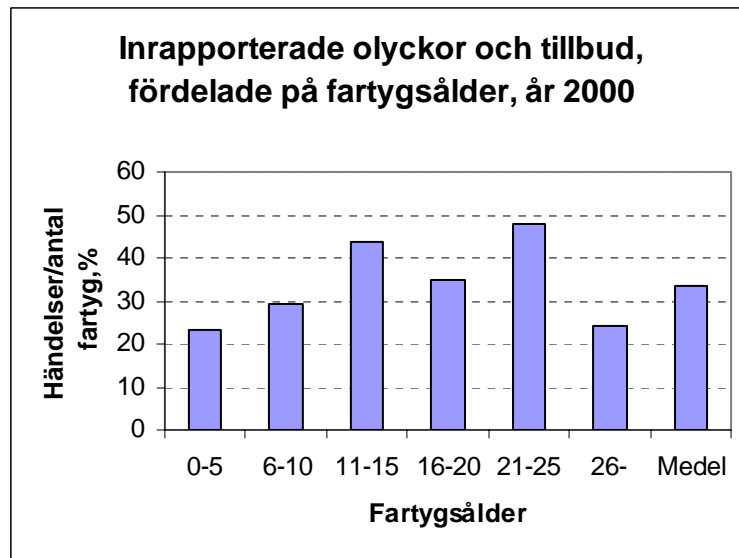
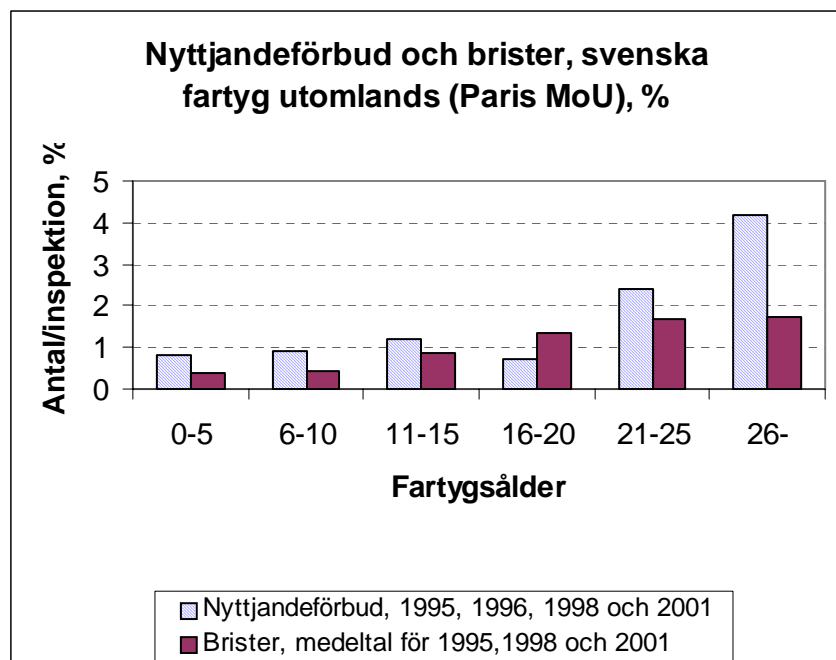
Det har inom andra länders administrationer talats om att kvaliteten på fartyg sjunker i takt med att åldern stiger. För att undersöka hur det stod till med den svenska handelsflottan i det avseendet tog Sjöfartsinspektionen fram en del siffror för att göra en sådan jämförelse. Som framgår tydligt av bifogade diagram, finns det anledning att ta ett sådant resonemang på allvar. I och för sig är det inte konstigt att ökande ålder ställer till med fler problem (jämför med personbilar), men vad som kanske är mer oroväckande är att kurvan för olyckor och tillbud i viss utsträckning följer de andra kurvorna.

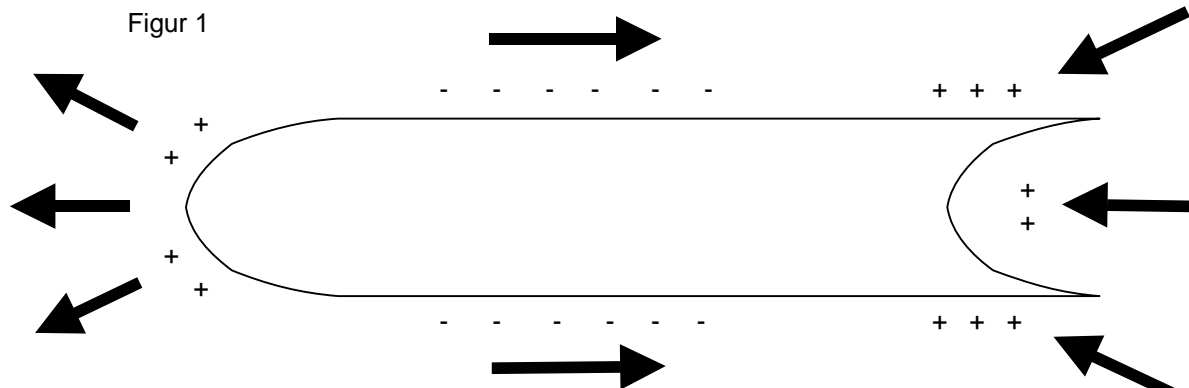
vattenytan höjs) och minskar vid fartygets mittparti (där vattenytan sänks).
Se figur 1.

*Pilarna visar vattenströmningen i förhållande till det omgivande, stilla vattnet.
Plus- och minustecknen visar vattnets ökade respektive minskade tryck.*

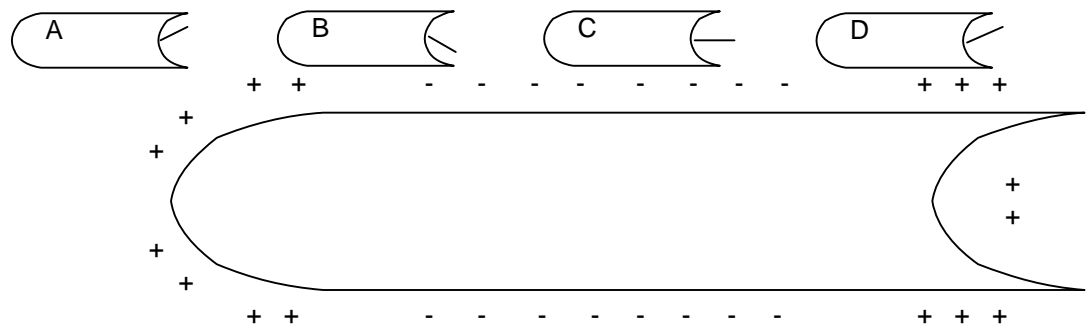
Figur 2

Om ett större fartyg på nära avstånd passerar ett mindre medgående fartyg på det mindre fartygets babords sida kommer det mindre fartyget först att påverkas av ett ökat vattentryck på babords låring som ger fartyget en tendens att gira babord (fig. 2A).

Vid fortsatt passage kommer det mindre fartyget att påverkas av ett undertryck på babords låring och ett övertryck på babords bog. Detta kommer att ge fartyget en kraftig tendens att gira styrbord (fig. 2B).

Om det mindre fartyget kommer i läge som visas i figur 2C nedan, suges det i stort sett parallellt mot det större fartyget. Vattnets bärighet minskar på grund av den kraftiga vattenströmmen mellan skroven vilket förorsakar ett undertryck. Ju snabbare vattnet strömmar ju sämre bärighet har det. Det mindre fartyget kommer i detta läge också att tappa fart över grund på grund av strömmen runt det större fartyget.

Det mindre fartyget får åter igen en kraftig tendens att gira babord mot det större fartygets styrbords låring.

För att upphäva girtendenserna och i möjligaste mån behålla kursen måste roret, i de olika momenten, läggas så som figur 2 visar.
