Sjöfartsinspektionen informerar... 1/2006

Sjöfartsinspektionen informerar... 2/2006

Sjöfartsinspektionen informerar... 3/2006

Sjöfartsinspektionen informerar... 4/2006

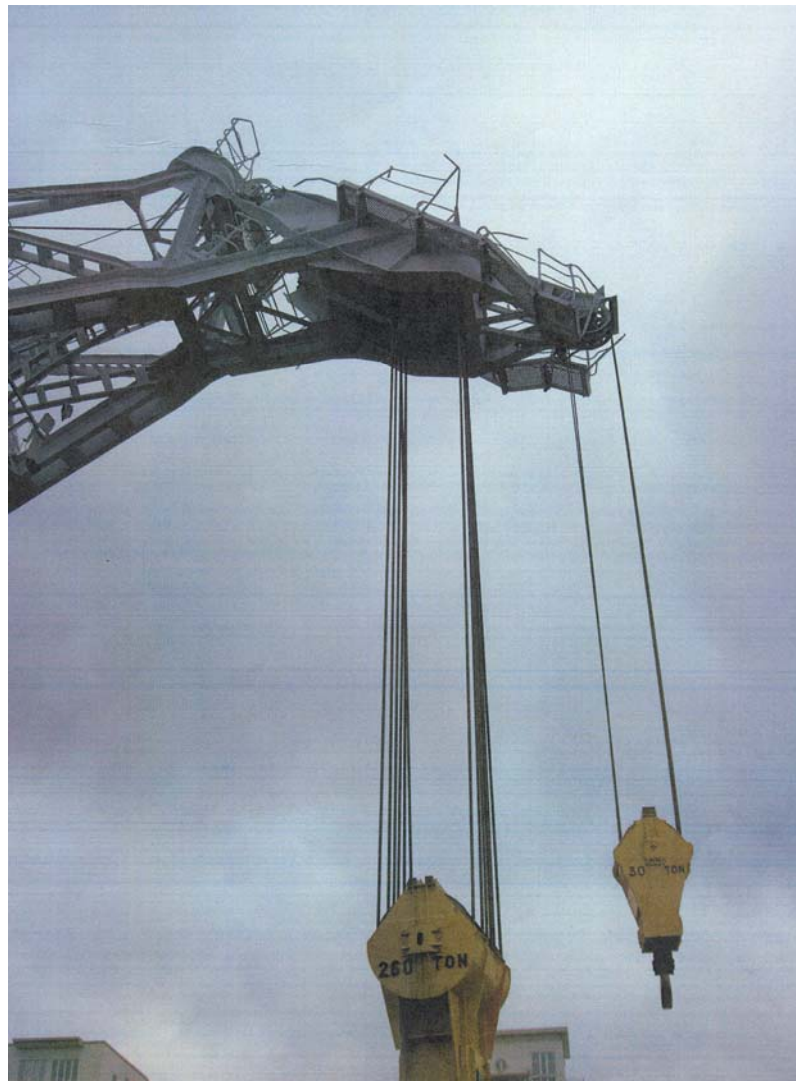
Den närmaste vägen till destinationen hade man kört många gånger innan, men aldrig med kranen. Utan att göra någon egentlig planering av resan tog man av gammal vana den närmaste vägen. Denna ledde under en starkt trafikerad vägbro med alldeles för låg segelfri höjd. Resultatet blev att kranen seglade in i bron med allvarliga skador både på krantoppen och bron.

Någon skylt på bron med segelfria höjden angiven fanns inte, däremot fanns uppgifter angivna i sjökortet. Den aktuella bron var lägre än andra broar i området. Från kranens manöverplats, som var först i ekipaget, hade man dålig sikt uppåt/framåt eftersom kranen skymde.

Förutom att man ombord inte följde regelverket avseende bemanning och behörigheter och certifiering kan konstateras att det inte fanns lots ombord trots lotskrav. Med lots ombord hade sannolikt inte olyckan skett.

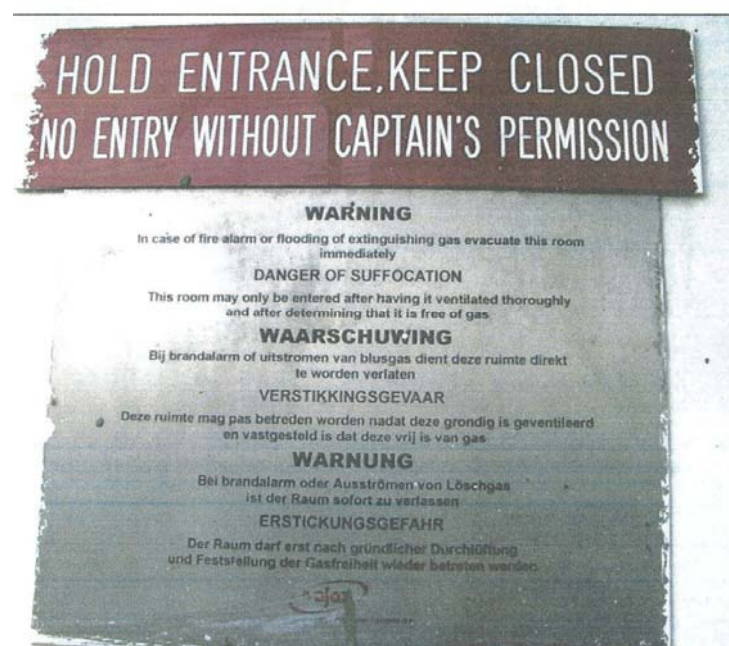
Lasten utgjordes av osågat trä. Den aktuella dagen hade man ännu inte öppnat lastrummet, utan höll på att sopa av luckorna efter lossning av däckslast. En av de sopande matroserna lämnade luckan, möjligen för att byta ut sopkvasten, och återfanns strax efteråt av en arbetskamrat. Då låg han nere i ett nedgångsschakt i vilket förvarades sopkvastar och annat.

I nedgångsschaktet fanns en manlucka till lastrummet. Luckan var stängd, men det fanns också en fläkt i skottet mellan schaktet och lastrummet. Denna fläktöppning var inte tät. Dörren till nedgångsschaktet hade stått öppen cirka 2 timmar. Den var märkt med varningstext på flera olika språk.

Det går inte nog att varna för den fara som syrebrist i slutna utrymmen kan utgöra. Fenomenet kan uppstå bl.a. i samband med förruttelseprocess eller rost. För säkerhets skull bör man ha för vana att alltid använda gasmätare.

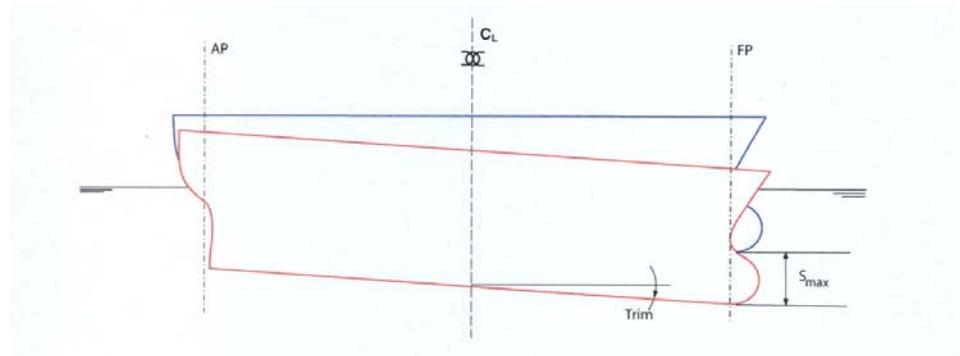
Ett fartyg kom in på ett grundområde som enligt sjökortet skulle vara tillräckligt djupt för att det skulle gå klart även om det inte medgav några marginaler. Vad man ombord däremot förbisåg var squateffekten, som i detta fall gjorde att fartyget fick bottenkänning med resultat att fartyget fick tas ur trafik för reparation.

Eftersom det på senare tid förekommit ett antal fall där squateffekten haft avgörande betydelse för bottenkänning misstänker sjöfartsinspektionen att man alltför ofta inte känner till denna effekt ombord. Det finns ett flertal olika teorier och sätt att räkna fram effekten, men gemensamt för alla är det faktum att fartygets djupgående ökar med hastigheten. Ökningen av djupgåendet kan i de olika teorierna variera, men klart är att det i extremfallet kan vara flera meter! Detta är alltså av oerhörd betydelse om man befinner sig i vatten med små marginaler.

I sammanhanget måste också påpekas att djupangivelserna i sjökorten inte alltid är särskilt exakta. De flesta mätningarna har gjorts med äldre metoder med mindre noggrannhet och där finns det risk att enskilda bottenhöjningar inte kommit med. Dessutom kan bottenkonfigurationen i vissa fall ha förändrats.
