## Transportstyrelsen: Sjöfartsavdelningen informerar... 1/2010

## Transportstyrelsen: Sjöfartsavdelningen informerar... 2/2010

## Transportstyrelsen: Sjöfartsavdelningen informerar... 3/2010

## Transportstyrelsen: Sjöfartsavdelningen informerar... 4/2010

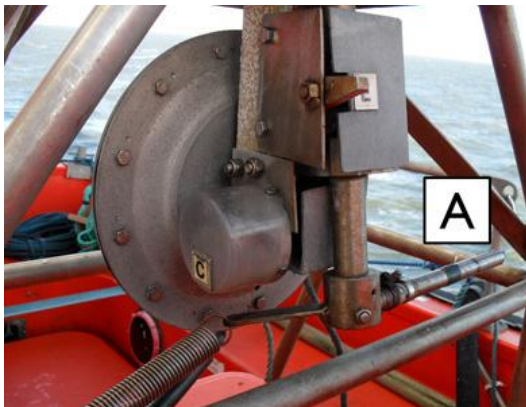
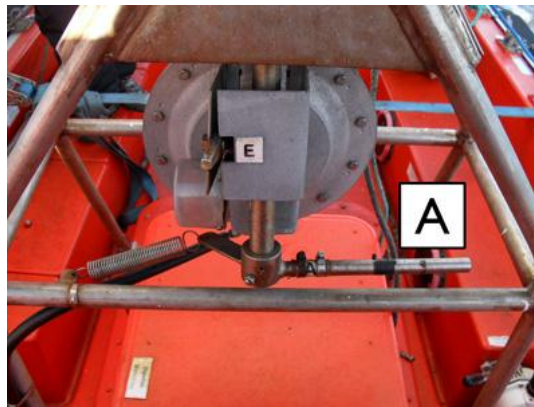
besättningsmännen att dra i handtaget för utlösning av kroken (A på bild). Båten föll ned 14 meter till vattenytan, men slog innan dess i däverten så att de tre ombordvarande föll ur båten och vidare ner i vattnet. Lyckligtvis skadades ingen av båten då den också föll i vattnet. Alla tre skadades lindrigt av händelsen.

Bildtext:Utlösningshandtaget vid A

Transportstyrelsen vill därför varna för det berörda utlösningssystemet och uppmanar att befintliga installationer ses över ordentligt. Systemet är av fabrikat Schat-Harding. Se utförligare information på Transportstyrelsens Safety Alert [www.transportstyrelsen.se](http://www.transportstyrelsen.se) – sjöfart – safety alert.

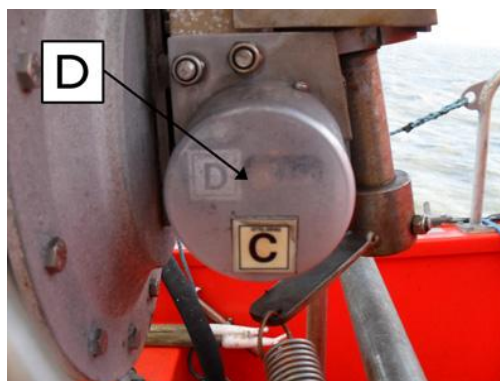
Utlösningshandtaget skulle inte kunna aktiveras innan båten sjösatts, och för att garantera det fanns ett skydd som bestod av en fjäderbelastad mekanism som inte skulle lätta förrän båten sjösatts (bakom kåpan märkt D på bild). Tappen inne i hydrostaten, som var gjord av aluminium, hade emellertid ärgat och följaktligen fastnat i det osäkrade läget. Därmed var skyddet mot att lösa ut kroken innan båten var sjösatt eliminerat. Eftersom dosan med tappen inte gick att öppna, fanns det följaktligen inte någon möjlighet att underhålla den.

Bildtext:Låstappen fanns innanför detta skydd

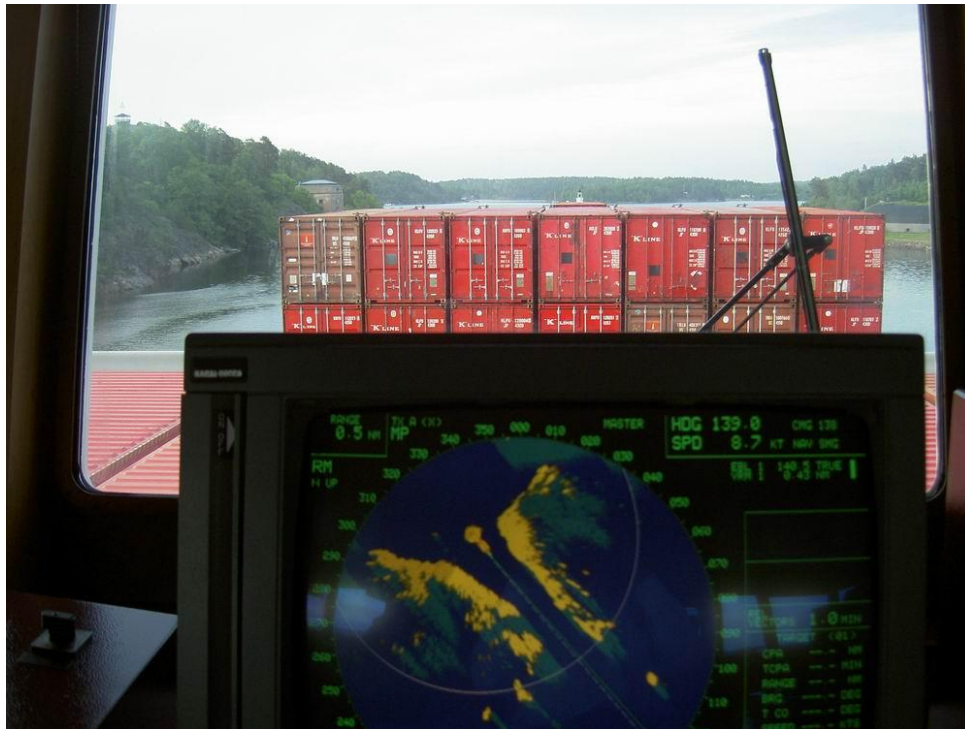
Vad som kan förefalla mest anmärkningsvärt är den höga andelen siktbegränsande däckslast och inte fungerande navigationsutrustning. Avseende skrymmande däckslast är det direkt förvånande att man ombord kan acceptera sådana förutsättningar. Det är också förvånande att hamnar och stuverier uppenbarligen accepterar att lasta på det sättet. Här finns det en stor möjlighet för andra i sjöfartssektorn, t.ex. lotsar och hamnfolk, att bidra till en säkrare sjöfart genom att i görligaste mån bidra till att dessa risker elimineras.

Bildtext: Skrymmande däckslast. Foto: Benny Pettersson

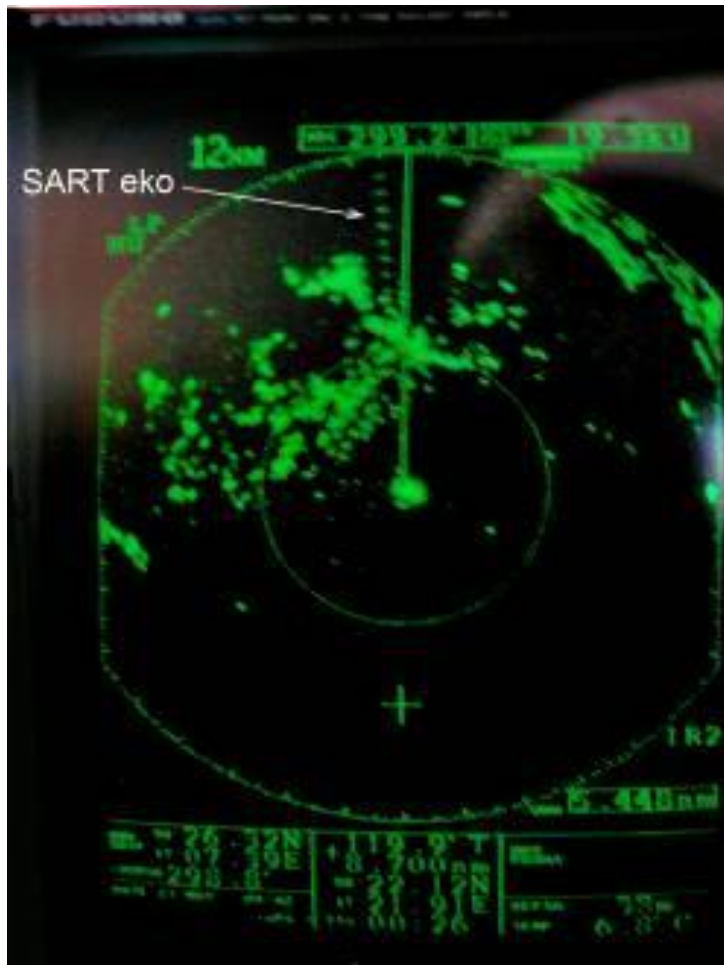
En ny typ av radar, kallad bredbandsradar, främst avsedd för fritids- eller mindre fartyg, har introducerats på marknaden. Denna radartyp skiljer sig från traditionell radar bl.a. genom att den sänder kontinuerligt (istället för pulserande). Dessutom är den inte förenlig med radarfyrar och –transpondrar och visar därför inte t.ex. racon-signaler eller signaler från SART-ar (signaler från bl.a. livflottar).

(\*Bild: Radarbild med SART \*)

Eftersom reglerna är utformade för att de olika systemen ska kunna fungera tillsammans kan man konstatera att denna typ av radar inte uppfyller kraven. Vill man ha en radar som fungerar tillsammans med övriga system ska man således använda sig av en magnetronbaserad radar av traditionell typ.

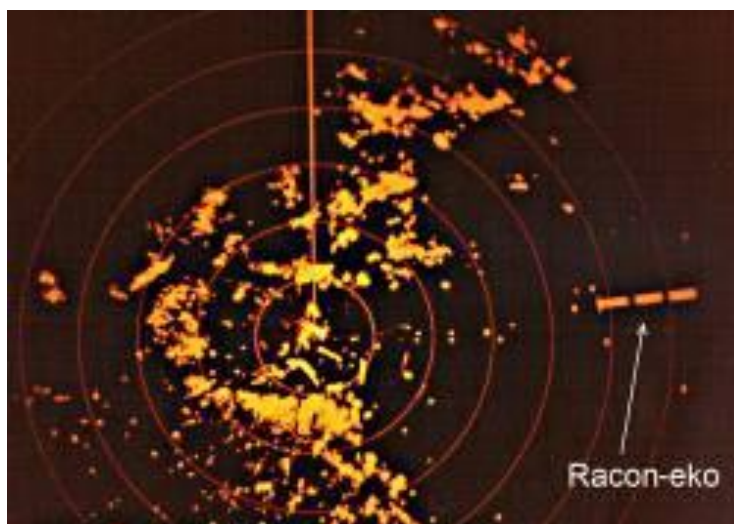
(\*Bild: Radarbild med Racon\*)

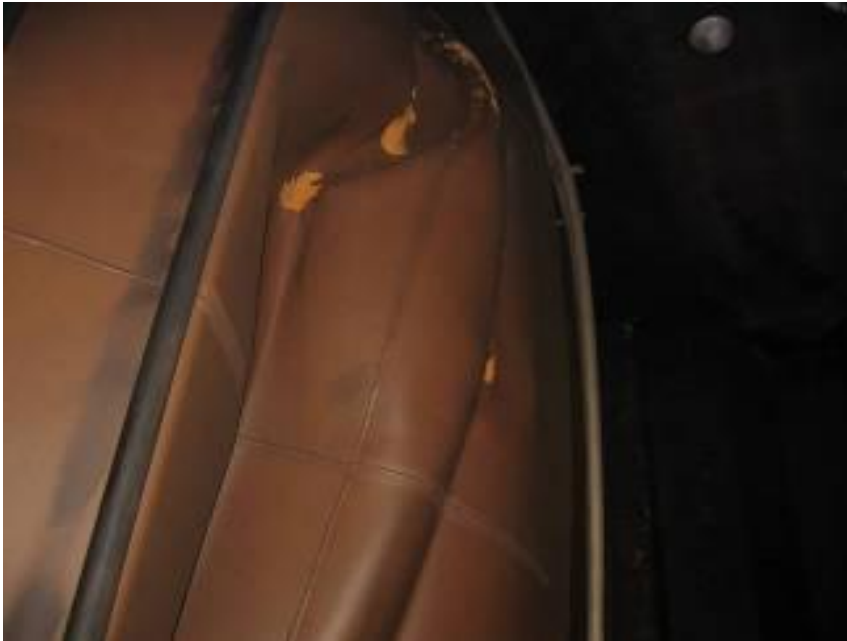
Babordstanken hade exploderat på grund av övertryck. Skottet till styrbordstanken bågnade och rämnade liksom tanktoppen till rörtunneln och tanktaket till dubbelbotten. Då explosionen inträffade var de båda tankarna fyllda till 66 %.

En viktig orsak till händelsen var att en ispropp bildats i avluftningsröret. Eftersom proppen inte var helt tät kunde viss mängd gas passera vilket ledde till att matrosen såg ånga komma ut ur tryckutjämningsventilen. Avluftningsrören ska vara självdränerande men var inte det.

(\*Bild : Bågnande tankskott\*)

Transportstyrelsen rekommenderar att man på tankfartyg kontrollerar att rör är dränerade i den utsträckning de ska vara.

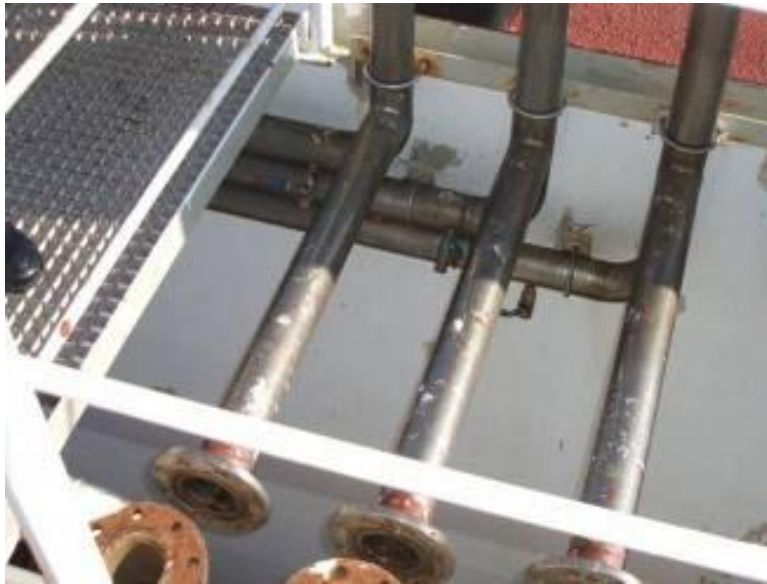
(\*Bild: Rör med dränering\*)

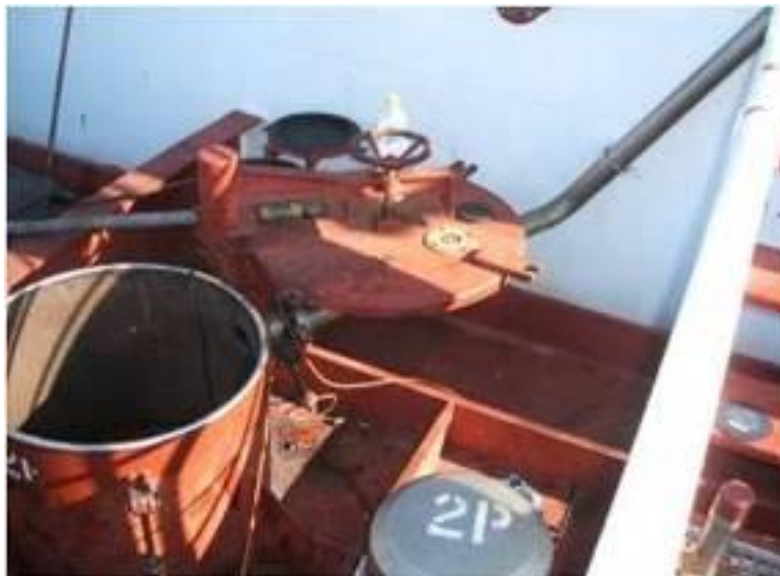
(\*Bild: Rör utan dränering\*)

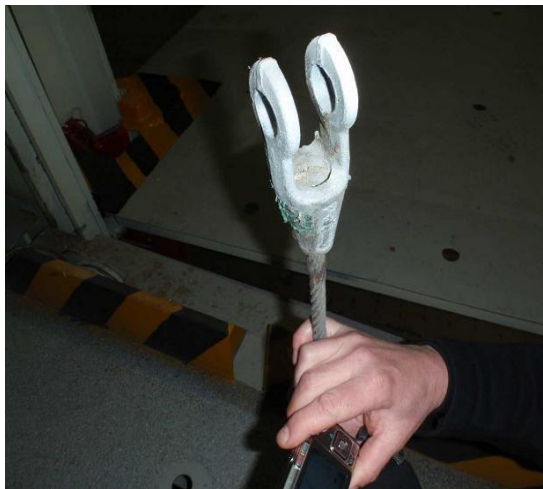
Vid inspektion av ett rörligt hängdäck ombord på ett rorofartyg upptäcktes att vajeränden hade börjat krypa ut ur det gjutna ändbeslaget (closed spelter socket). Beslaget var av det slag man gjuter med en epoxyblandning, och anledningen till att vajern börjat lossa kan ha varit att gjutningen gjorts då massan haft fel temperatur eller att man vid tillverkningen inte rengjort vajern tillräckligt. Vid gjutning är det även noga att man ser till att alla vajertrådar och kardeler är helt inneslutna i gjutningen, dvs. ingen tråd får sticka ut (eftersom fukt då kan tränga in). Det är avgörande för resultatet att man följer instruktionerna för gjutningen för gjutningen, som inkluderar anvisningar om viss temperatur vid arbetet.

*Vajer börjat krypa ut ur ändbeslag*

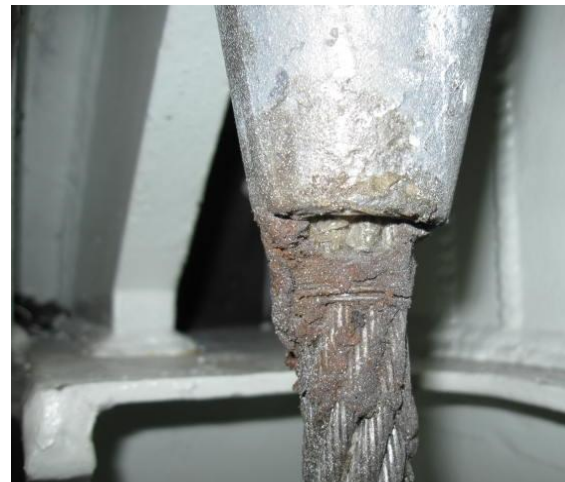
*Vajer börjat krypa ut ur ändbeslag (närbild)*

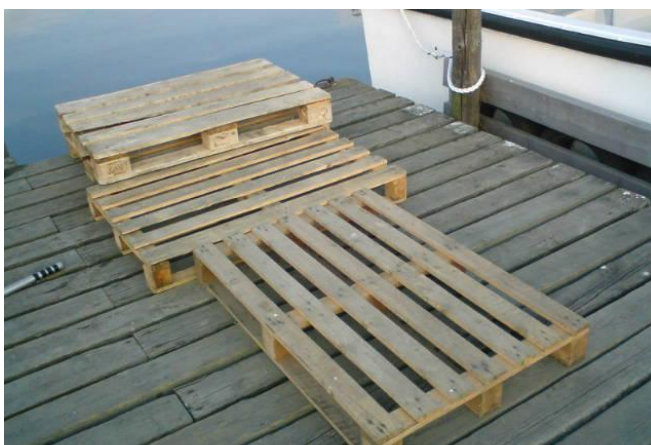
En restaurangverksamhet i skärgården hade en båt för att köra sina gäster, men då denna skulle in på översyn hade man hyrt in en annan båt för ändamålet. Denna inhyrda båt var emellertid inte anpassad till landgångar och andra arrangemang som var konstruerade till den ursprungliga båten. Man använde sig därför av vanliga lastpallar av trä (varav en dessutom var trasig) till landgång för passagerarna. Det dröjde inte så länge förrän en av passagerarna föll och skadade ena knäet ganska illa.

*Oacceptabel landgång*

Utredningsenheten varnar för att använda sig av bristfälliga arrangemang, särskilt om man hanterar passagerare. Det finns givetvis ett ansvar för att se till att man på ett säkert sätt kan ta sig ombord och iland. Byter man båt innebär det naturligtvis att man får se till att även ersättningsbåten har säkra arrangemang.
