Datum
2013-08-14
Handläggare
Erik Sandberg
Sjö- och luftfartsavdelningen
Sektionen för statistik och analys

Transportstyrelsen informerar - sjöfart 3/2013

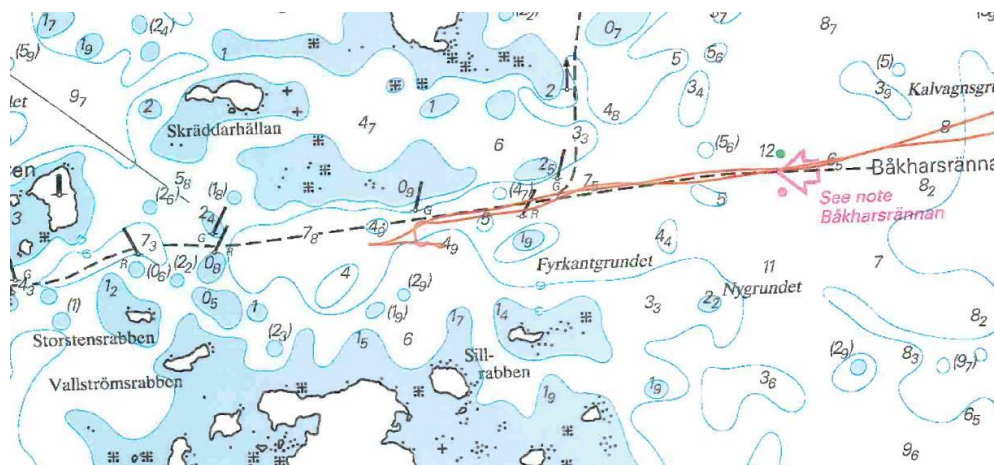
Bild 1. Spår omsatt på ”papperskort”. Fartyget lyckades vända.

Ett fartyg med aktuellt djupgående om 4,9 m använde vid tillbudet ett undermåligt elektroniskt sjökort. Man hade tidigare gått leden med mindre fartyg. Hade man tittat i ett papperssjökort eller använt ruttplaneringsverktyget i ECDIS med officiella elektroniska sjökort (ENC) hade vägvalet sannolikt blivit ett annat. Se bild 1.

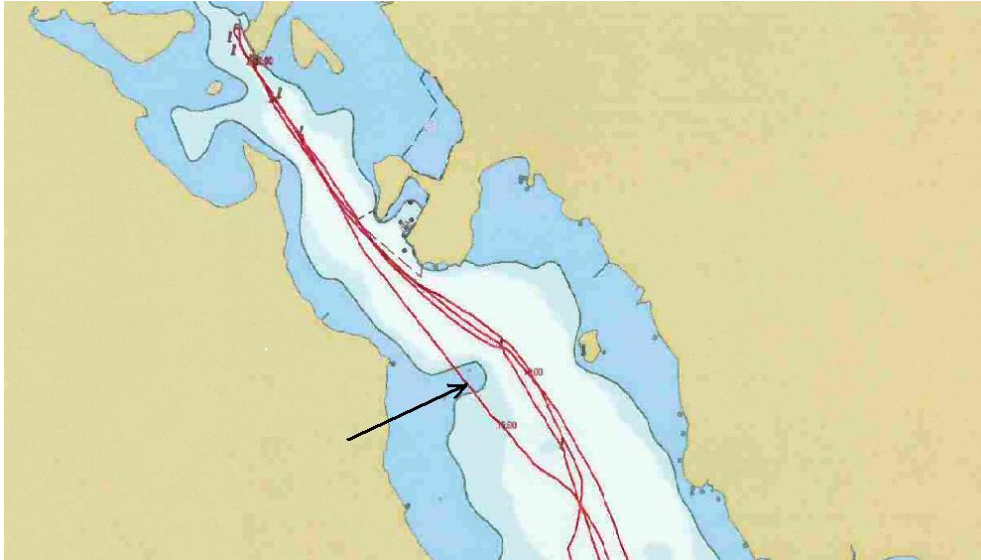
Bild 2. Spår i ENC från fartygets rörelser.

Det andra exemplet är från en situation då man anger att man legat kvar i den ”ut-zoomade” sjökortsbilden för att få översikt, varvid den detaljerade informationen om tremeterskurvan uteblivit eller inte uppfattats (pilspetsens position). Hade man varit observant i någon bemärkelse hade grundstötningen undvikits. Se bild 2.

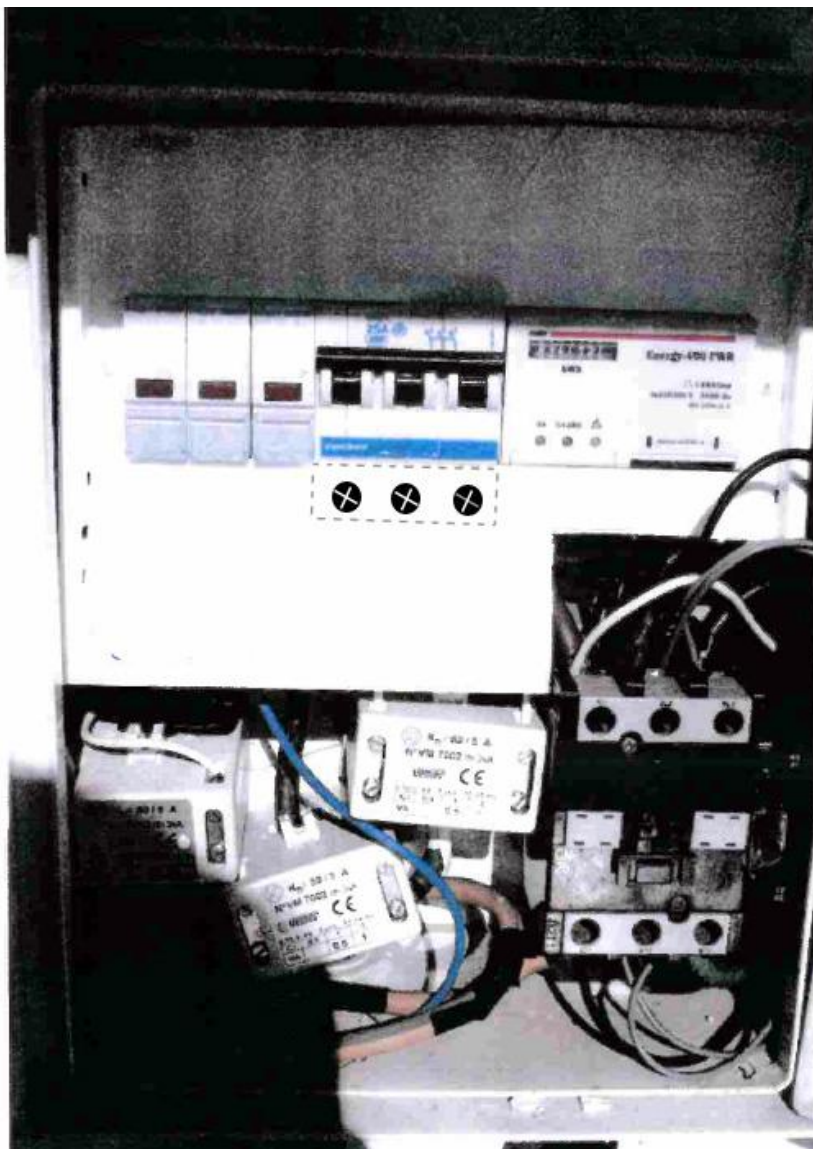
Vid omkoppling till landström hade en automatsäkring löst ut. Vid återställningen av denna fick styrmannen en kraftig elstöt genom kroppen. Styrmannen hade kommit åt en eller flera oskyddade och strömförande delar under automatsäkringen.

Bild 3: Elskåpet där olyckan skedde. En plastskiva, som monterats efter olyckan, skymmer de oisolerade strömförande skruvarna som styrmannen kom i kontakt med. Bildens handskrivna text och symboler är redigerade och de tre strömförande skruvarnas placering framgår inom den streckade ramen.
