Datum
2017-10-21
Handläggare
Patrik Jönsson
Sjö och luft
Enheten för marknad, miljö och analys
Sektionen för statistik och analys

Transportstyrelsen informerar – sjöfart 3/2017

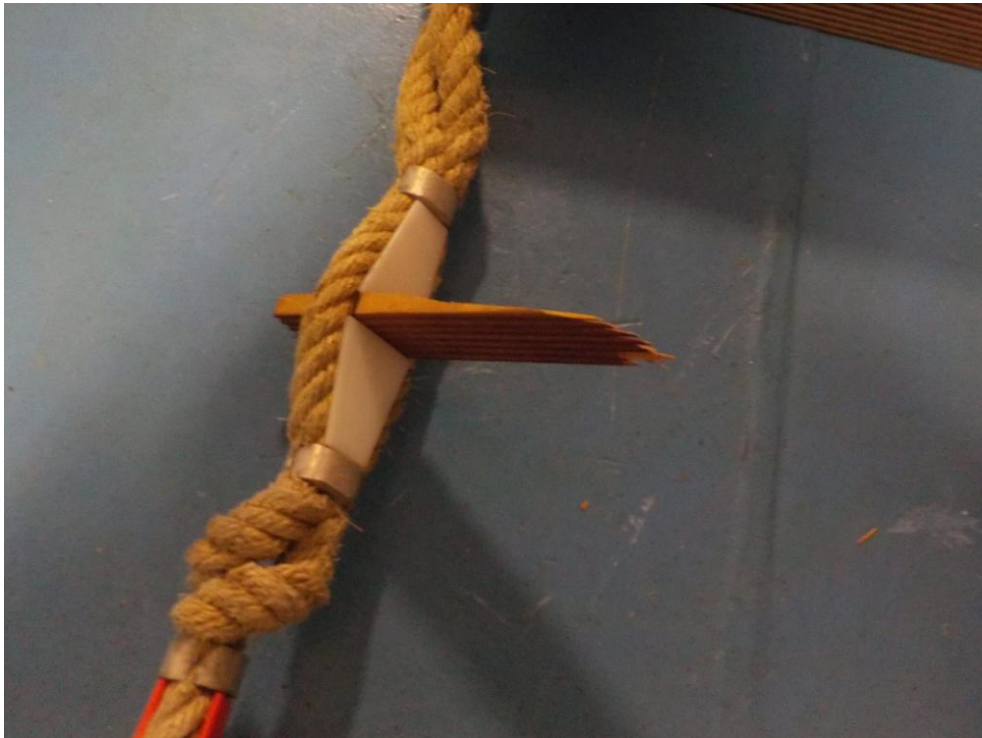
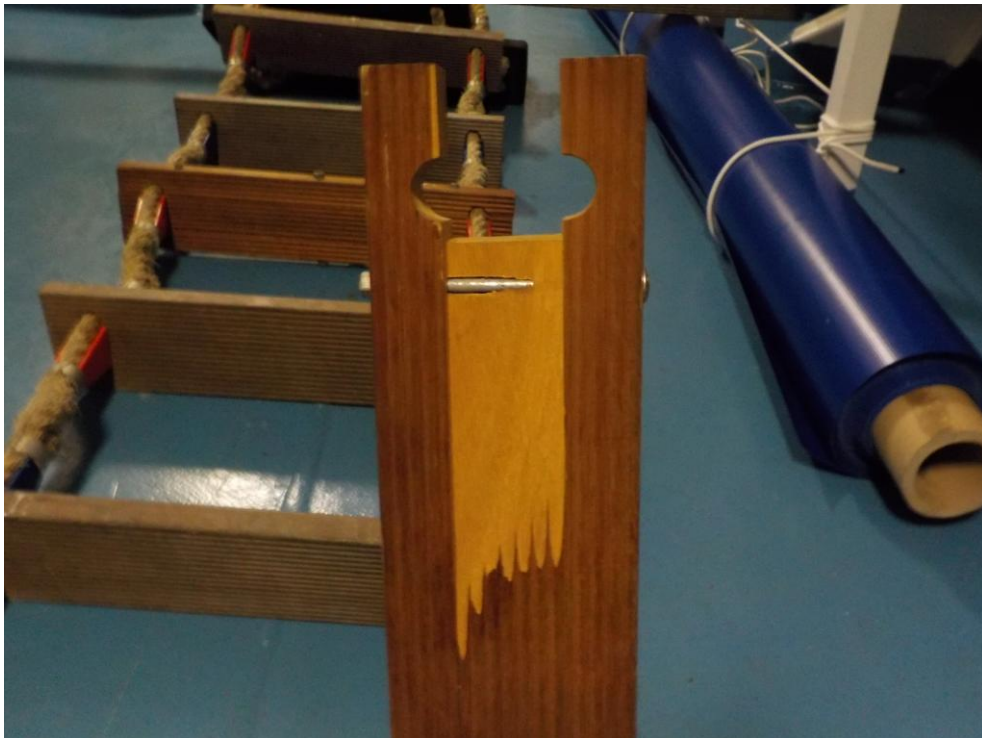
Det inträffade i samma veva som ovan nämnda Safety Alert publicerades ett tillbud till en olycka med en lotslejdare där fartyget satt dit ett utbytessteg som modifierats något för att vara lättare att montera. Detta steg brast vid bordning av fartyget och lotsen blev hängande på utsidan innan han fick fäste med fötterna på ett annat steg, lotsen klarade sig turligt nog utan några men. När ett sådant steg byts ut är det viktigt att de monteringsinstruktioner som finns följs ordentligt och att steget inte modifieras på något vis då detta påverkar hållfastheten på steget. Det är också viktigt att lotslejdare och utbytessteg är klassade och godkända så att de lever upp till rätt standard. Enligt IMO Res. A 1045(27) ska en lejdare aldrig ha mer än två utbytessteg monterade samtidigt, och ska så fort det är möjligt repareras så att det endast finns steg monterade på ett sätt som motsvarar original monteringen alternativt bytas ut mot en ny lejdare.
