Datum
2012-11-08
Handläggare
Jörgen Zachau
Sjöfartsavdelningen
Utredningsenheten

Transportstyrelsen: Sjöfartsavdelningen informerar... 4/2012

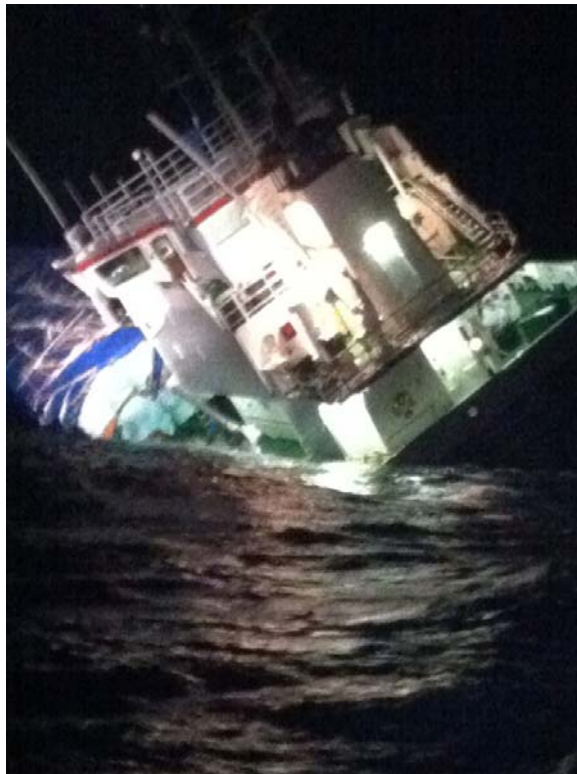
Ett problem som kräver stora pådrag är lastförskjutning, vilket är särskilt vanligt med däckslast av timmer. En sådan händelse inträffade sent i vintras utanför ostkusten men medförde inga kända personskador.

Vanliga påverkande faktorer för dessa händelser är dels att lasten inte är tillräckligt surrad och dels att man använt felaktigt surrningsmaterial, t.ex. textilband i stället för kätting. Dessutom förekommer ofta fukt i form av snö eller is under virkespaketen, som ibland dessutom är inplastade. Detta leder till att friktionen i praktiken elimineras. Hög tyngdpunkt och lite hårt väder därtill, så är ofta förskjutningen ett faktum. I det aktuella fallet visade det sig

dessutom att fartyget vid avgång hade mycket dålig stabilitet pga. för mycket däcklast.

Däckslasthaveri

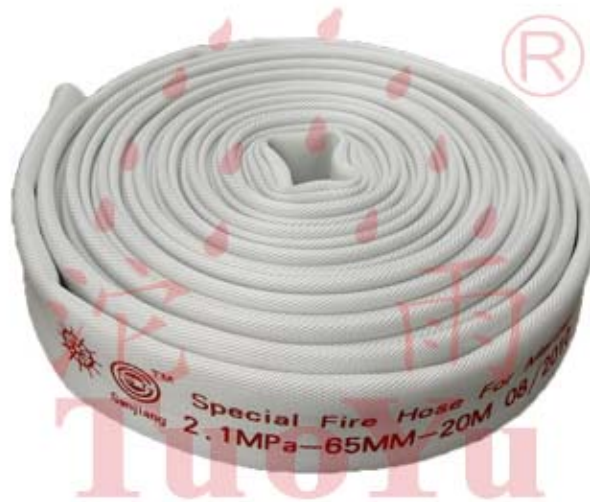
I Tyskland har man uppmärksammat att en brandslang av ett visst fabrikat inte uppfyller den standard den är märkt med. Slangen är gjord i Kina och uppfyller den kinesiska klassens regler (CSS). Däremot uppfyller den inte kraven enligt rattmärkningen (MED) trots att den är märkt som att den gör det. Slangen är därför anmäld till EU-kommissionen och en varning har sänts ut till medlemsländerna.

Brandslangen är av fabrikatet **Taizhou Sanjiang Fire Control Equipment, China (item 3.29 Appendix A.1 MED)**.

Felmärkt brandslang
