Datum  
2014-05-19  
Handläggare  
Erik Sandberg  
Sjö- och luftfartsavdelningen  
Sektionen för statistik och analys

## Transportstyrelsen informerar - sjöfart 2/2014

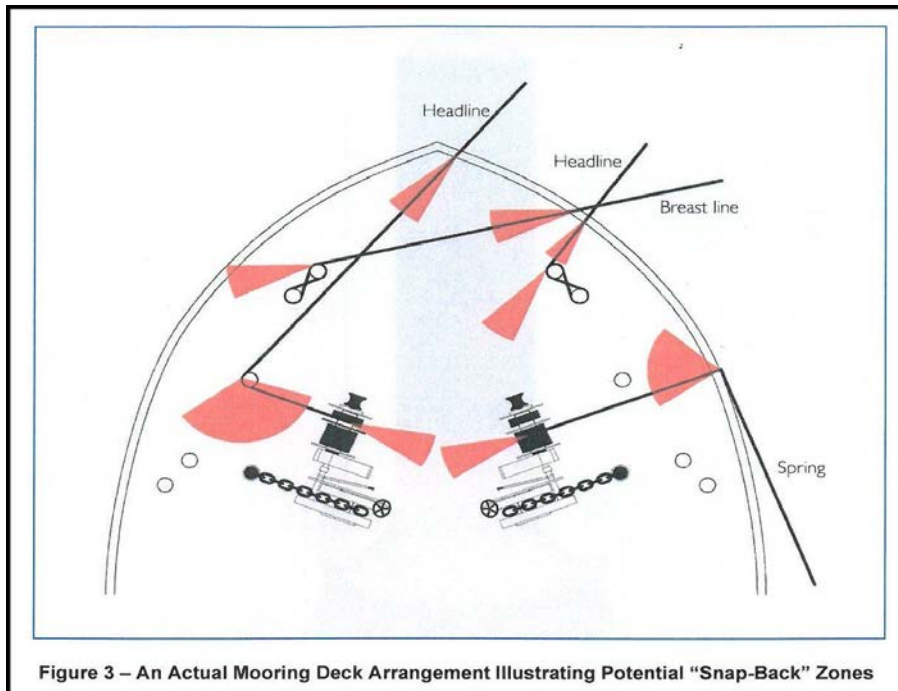
SHK konstaterar att det finns flera publikationer för sjömän som innehåller vilseledande information om omfattningen av potentiella snap-back-områden. Bland dem finns en publikation som fanns tillgänglig ombord på *Morraborg*. I den finns en bild som också förekommer i en riktlinje utgiven av UK Maritime and Coastguard Agency, MCA. På bild 10 har snap-back-områdena ritats på ett vilseledande sätt, särskilt när det gäller utsträckningen av området i längdled.

SHK S-95/11 Bild 10. Snap-back-zoner enligt beskrivningar i instruktioner ombord och i några andra publikationer.

SHKs rekommendationer till rederiet får anses som allmängiltiga och omfattar att det görs en mer omfattande riskanalys för förtöjningsarbete och att det åtminstone tas med följande i beräkningen:

- Brottstyrkan och kvaliteten på förtöjningarna i förhållande till deras användning.
- Det potentiella behovet av att bogserbåtar hjälper till vid förtöjningsarbetet.
- Schemalagda kontroller och schemalagt underhåll av förtöjningstrossar och förtöjningsutrustning, inklusive belastningsprov av vinscharnas manuella bandbromsar.
- Placeringen av vinscharnas manöverboxar med avseende på potentiella snap-back-zoner.
- Hur man säkerställer att det är möjligt att övervaka förtöjningsarbetet från en säker position.
- Behovet av drifrutiner och lämplig kommunikation.
- Hur man garanterar en säker utformning av förtöjningsstationer på nybyggda fartyg.

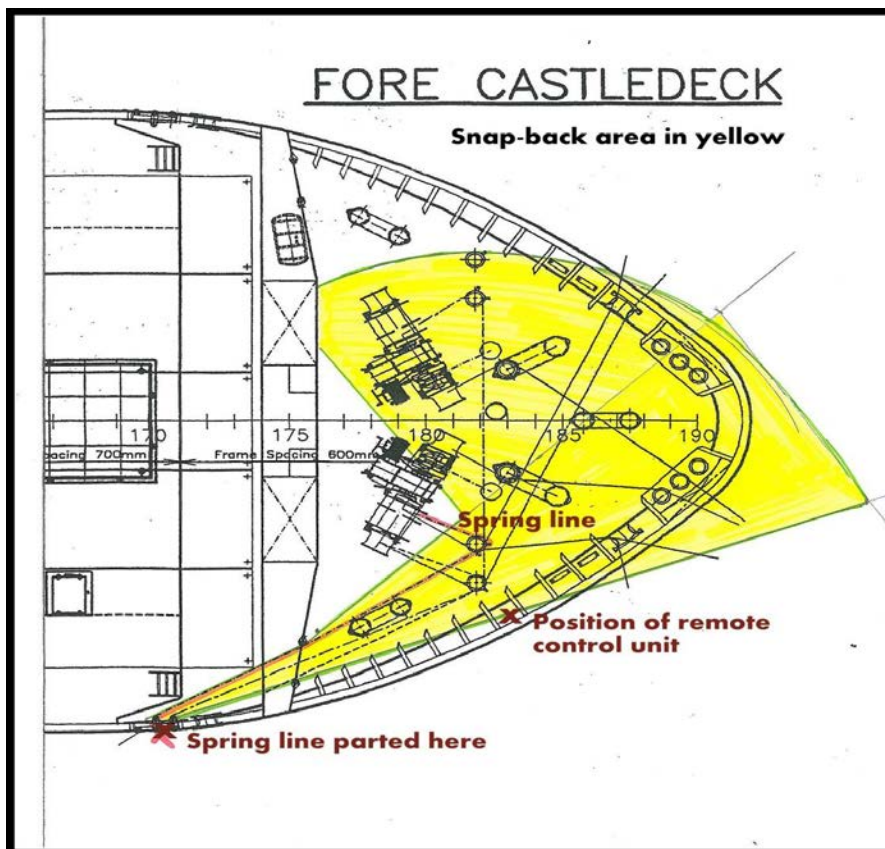
SHK S-95/11 Bild 11. Det beräknade snap-back-området för förspringet när det brister vid förspringets klys ombord på Morraborg, när förspringet bara leds över den första kungen. Manöverboxens placering, som den avlidne överstyrmannen stod bredvid, ligger inom det omedelbara snap-back-området. Snap-back-området utökas ytterligare mot manöverboxen om båda kungarna används.
