# SÄKERHETSSTUDIE

Kollisioner med kaj vid stävtillägning åren 2003-2012

Datum: 2013-02-06  
Sjö- och luftfartsavdelningen

Vår beteckning: 16.03 TSS 2013-286  
Sten Anderson 010-495 32 91  
[sten.anderson@transportstyrelsen.se](mailto:sten.anderson@transportstyrelsen.se)  
Jörgen Zachau 010-495 32 90  
[jorgen.zachau@transportstyrelsen.se](mailto:jorgen.zachau@transportstyrelsen.se)  
Markus Lundkvist 010-495 35 12  
[markus.lundkvist@transportstyrelsen.se](mailto:markus.lundkvist@transportstyrelsen.se)

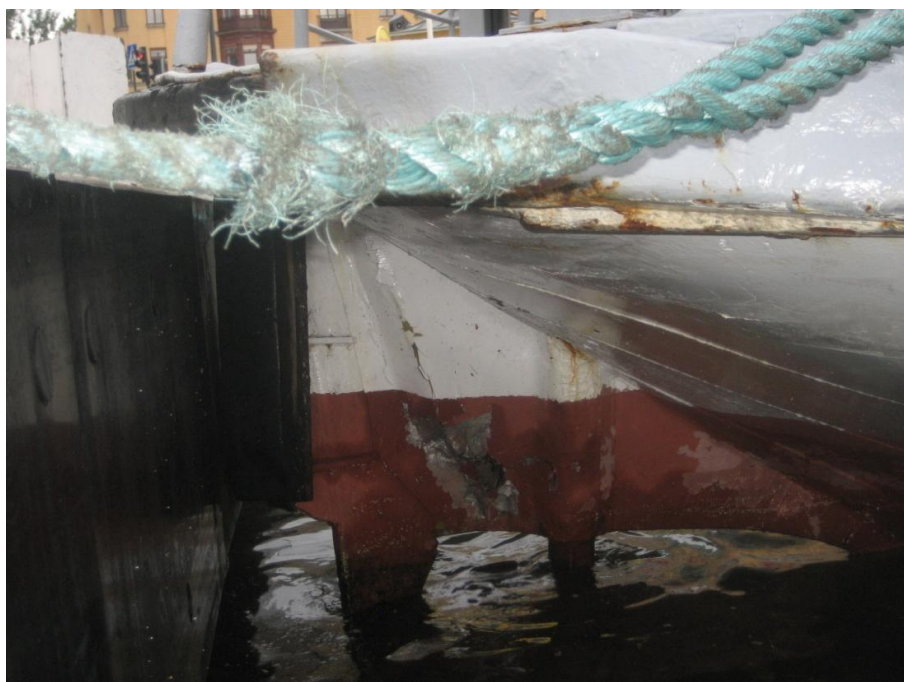
2010-08-18 Vid angöring Nybrokajen hade en reglagekabel på **Djurgården 4** gått av med en hård kajkollision som följd. Farten i kollisionsogonblicket bedömdes till 5-7 knop. Djurgården 4:s kajkollision var den, i denna studie, allvarligaste händelsen sett till både person- och materiella skador. Utredningsenheten gjorde en särskild utredning som kan hittas på [www.transportstyrelsen.se](http://www.transportstyrelsen.se) under sjöfart/olyckor och tillbud/rapporter/publicerade haverirapporter/år2010.

**24 passagerare skadades.** Skador på skrov och överbyggnad.

Figur 7. Djurgården 4 efter kajstudsens år 2010-08-18

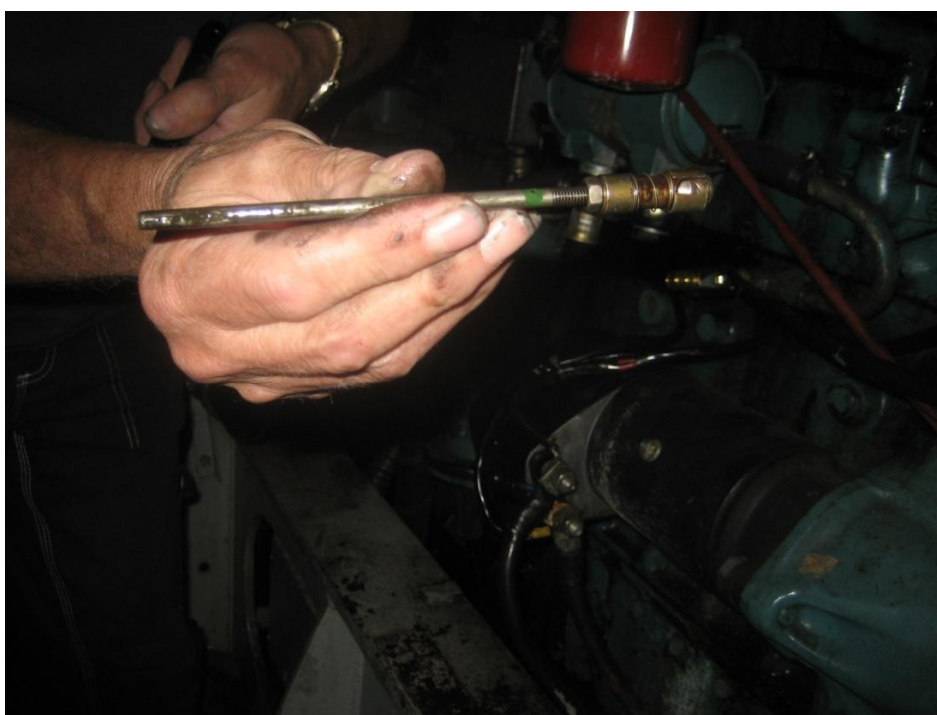
Figur 8. Djurgården 4 Ändstycket på reglagevajern
