Sjöfartsinspektionen informerar... 1/2005

Sjöfartsinspektionen informerar... 2/2005

Sjöfartsinspektionen informerar... 3/2005

Sjöfartsinspektionen informerar... 4/2005

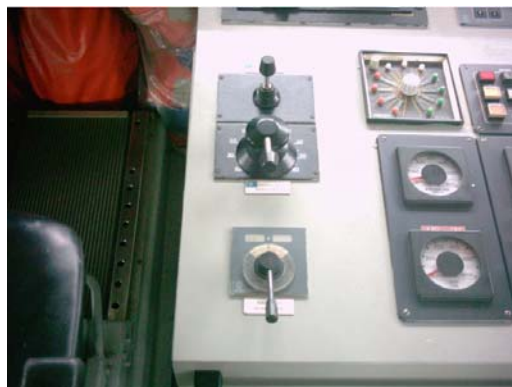
Klassisk kan man kalla orsaken som ledde till en grundstötning. Fartyget befann sig på resa i trång farled med lots ombord. Det var mörkt och man finnavigerade med hjälp av bogpropellrarna. På panelen fanns tre spakar, som alla tre opererades på olika sätt.

Dels fanns styrspaken, monterad ungefär som ett dörrhandtag i konsolen med änden mot operatören. Då den fördes åt styrbord gav den styrbordsroder och fick alltså fartyget att gira styrbord.

Dels fanns spaken till den ena bogpropellern, monterad på samma sätt men försedd med pil på motsatta sidan till änden. Då pilen pekade åt styrbord arbetade propellern åt styrbord, men för att få pilen åt styrbord fick man föra

spaken åt babord. Man fick alltså föra spaken åt babord för att få styrbordseffekt.

Slutligen fanns spaken till den andra bogpropellern, som endast var en spak rätt upp. Förd åt styrbord gav den effekt åt styrbord.

I mörkret tog lotsen fel på en av spakarna och misstaget ledde till grundstötning.

Denna typ av spakar med olika konstruktion och effekt är vanlig ombord, i synnerhet som många funktioner kompletteras eller byggs till i efterhand. Sådana arrangemang kan vara förödande för säkerheten. Utredningsenheten finner det märkligt att sådana konstruktioner finns och att fartygen accepterar leverans.

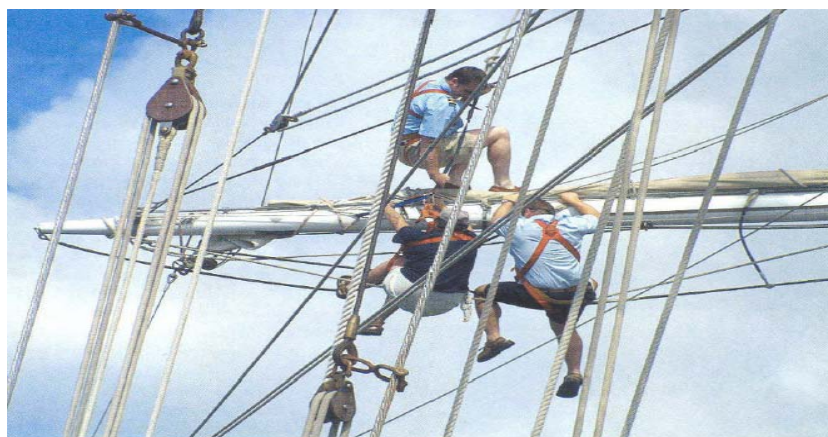
Vid arbete på hög höjd i ett segelfartyg höll man på att beslå segel. Under arbetet var det viktigt att se till att säkerhetslinorna, fästa i besättningens säkerhetsseklar, inte fastnade eller trasslade in sig i den andra utrustningen.

Tyvärr var det just vad som hände. I samband med detta lutade sig besättningsmedlemmen, som råkat ut för händelsen, bakåt för att skaffa sig en överblick. Han kom därvid att tappa greppet och blev hängande i selen samtidigt som linan som fötterna vilade på försköts fram i förhållande till honom, dvs. han kom att hänga i mer eller mindre vågrät ställning. Selen var en riktig säkerhetssele och omfattade således även benen. Oturligt nog kom benen att glida i selen, som kasade till knäveckan. Han hängde därmed fastlåst i vågrät läge, med selen i knäveckan och under armarna.

- > Händelsen visar att det är en absolut nödvändighet med riktig utrustning. Vid arbete på hög höjd ska man ovillkorligen använda riktig säkerhetssele. På varje arbetsplats måste man tillse att man har utrustning som motsvarar de nödvändiga kraven.
- > Vidare är nödvändigheten av att man inövat korrekt beteende för olika nödsituationer ofta ett villkor för att undvika olyckor och skador.

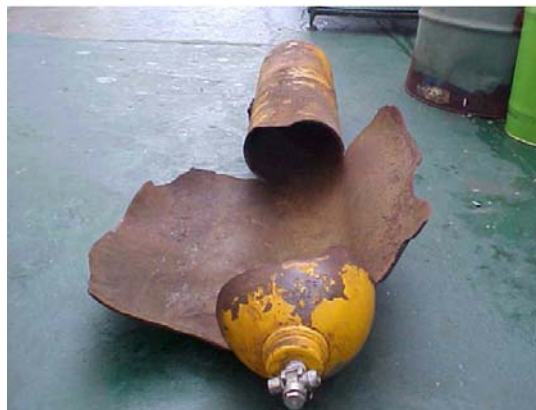
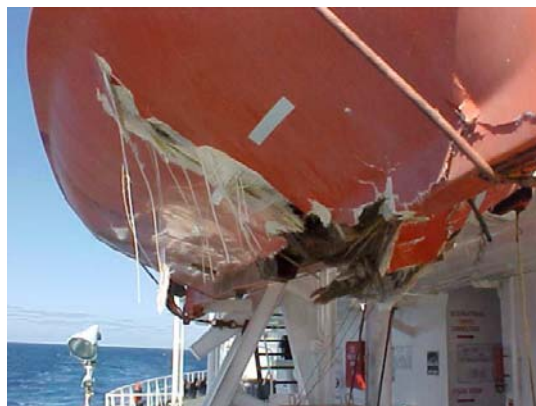
En gasflaska exploderade vid påfyllning från luftkompressor. Fartyget var ganska nytt medan gasflaskan var äldre med ett antal olika nummer och datum. En person, som råkade befinna sig i närheten, skadades allvarligt.

- Alla rekommenderas att ha god kontroll på tryckbehållare. Slarv med underhåll eller skötsel kan få allvarliga följder.
