# Krav för att förhindra fallolyckor

Tekniska egenskapskrav för gator och vägar

| <b>Serie och nr:</b> | VTI rapport 932 |

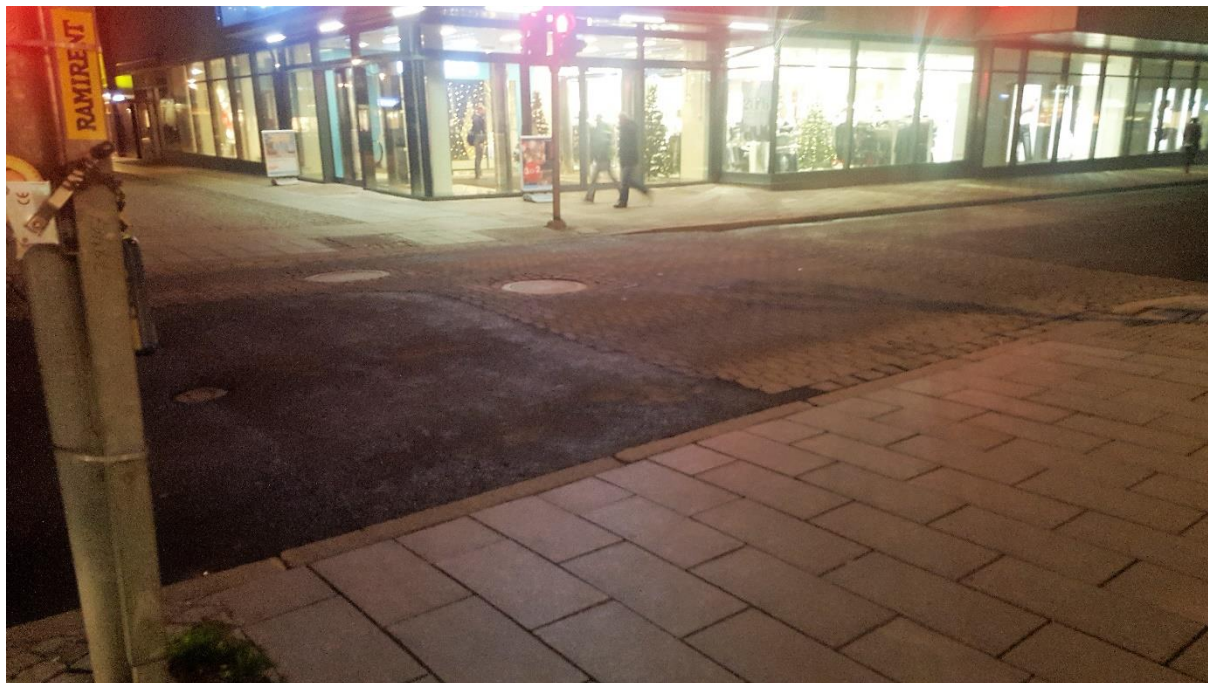
Figur 13. Nybyggt övergångsställe med hela bredden i nollnivå i Linköping. Bild: A. Arvidsson

Här intill visas några bilder på olika bra och mindre bra utformningar. Den första bilden (Figur 13) är ett övergångsställe från gågata till gågata i centrala Linköping. Övergångsstället är upphöjt som ett långt fartgupp för de korsande bilisterna och fotgängare och cyklister kan gå över utan nivåskillnader.

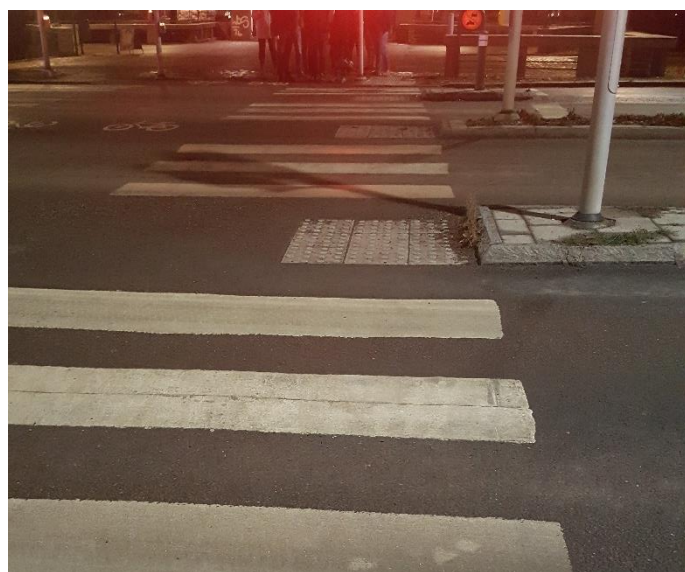
Figur 14. Nybyggt övergångsställe utan upphöjda mittrefuger i Linköping. Bild: A. Arvidsson

I Figur 14 håller de på att bygga om en trafikerad väg i centrala Linköping. Här har de inte placerat upphöjda mittrefuger på gångytan, utan istället har refugytan blivit utmärkt med taktila plattor. Detta gör att bland annat rullstolar och barnvagnar enkelt kan ta sig fram på den vänstra delen av övergångsstället som är avsett för fotgängare, medan de synskadade fortfarande har möjlighet att känna sig fram och känna var det finns en säker plats att stanna på eller bara förvissa sig att de har gått i rätt riktning på den högra sidan.

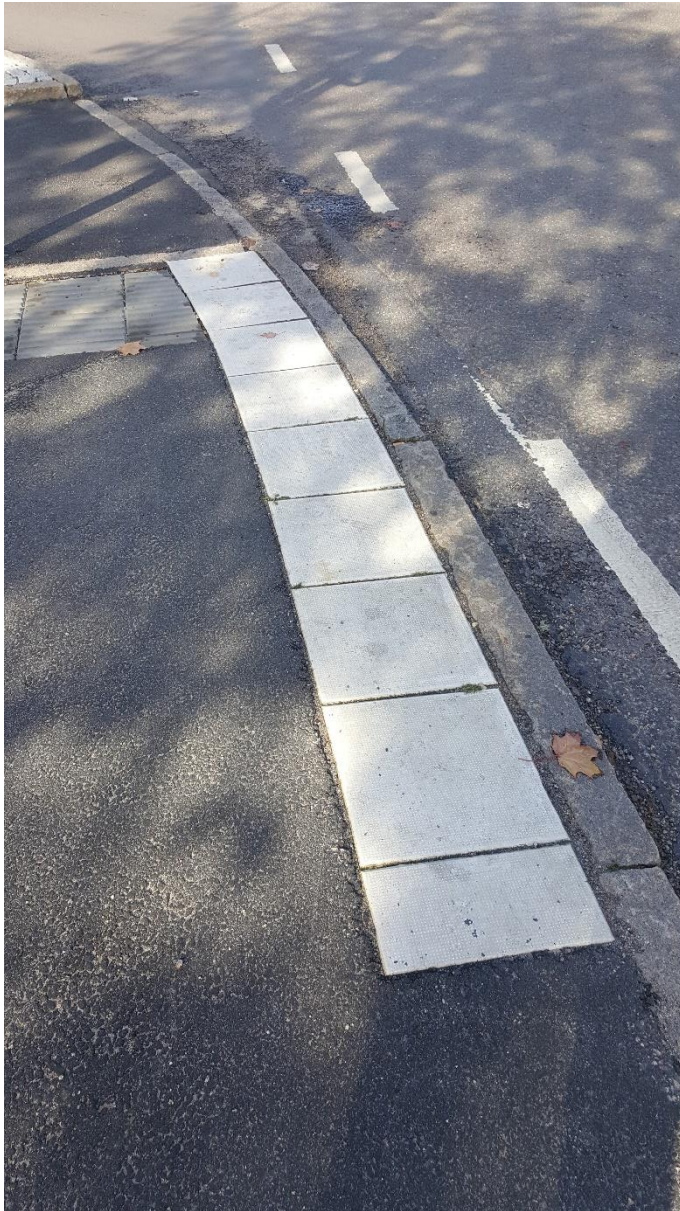
*Figur 15. Nybyggt övergångsställe med förtydligande av trottoarkanten i Alingsås. Bild: A. Arvidsson*

I Figur 15 har markeringen av kanten gjorts tydligare med hjälp av vita plattor. Även trottoarkanten mot gatan är något lägre än vad de brukar vara, vilket kan minska risken att snubbla på kanten.

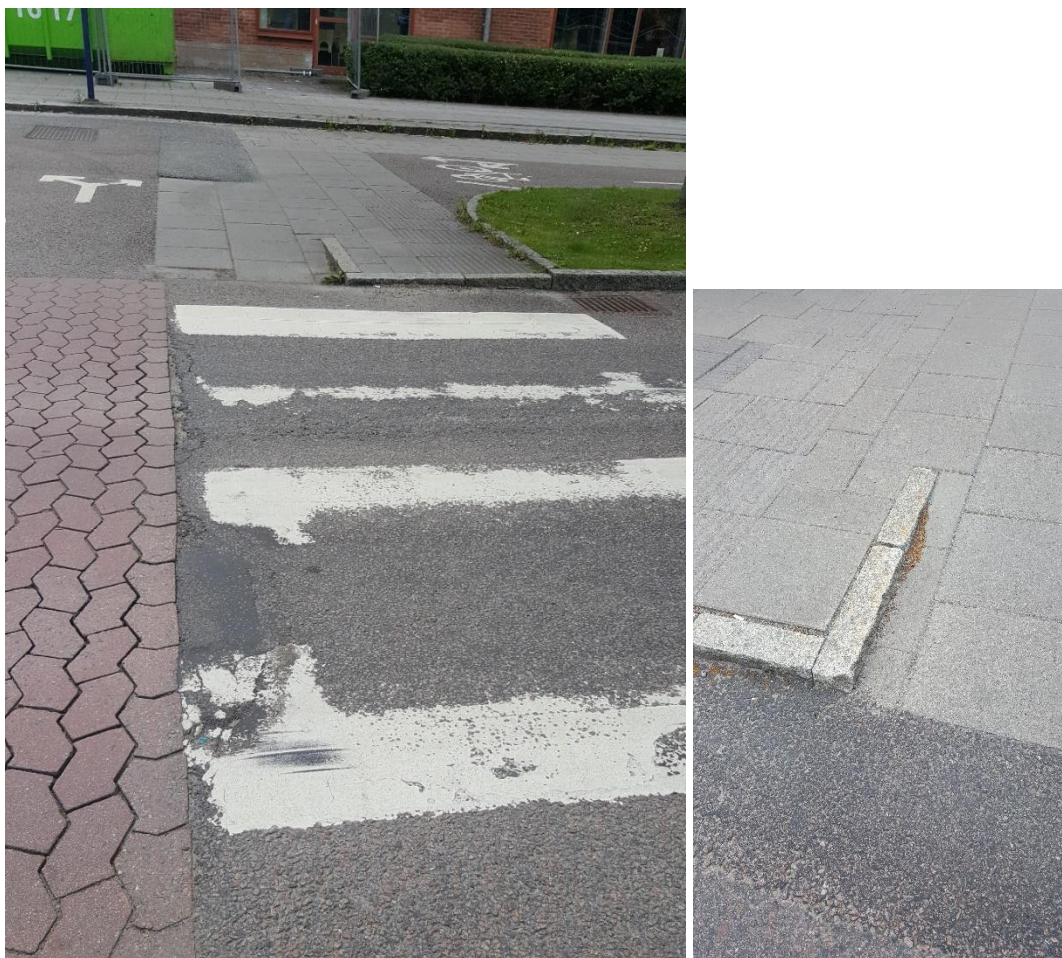
*Figur 16. Exempel på övergångsställe med behov av underhåll och detaljbild av trottoarkant med rätvinklig riktningsvisning. Bild: A. Arvidsson*

För att visa på exempel där utformningen skulle kunna bidra till en fallolycka, i Figur 16 är den rätvinkliga trottoarkanten byggd enligt reglerna, men det är lätt att trampa snett på den parallella kanten eller inte uppmärksamma den när man går och håller uppsikt på cyklar och trafik. Den gör även det svårt att sköta drift och underhåll (Niska et al., 2013). Detta övergångsställe skulle även behöva lite underhållsarbete. Asfalten har börjat lossna i kanten mot stenbeläggningen där cykelbanan är och bilarna har även bidragit till spårbildning i vägen. Beläggningen med plattor på trottoaren har sjunkit i framkanten mot gatan och samlar nu vatten som fryser till is på vintern.

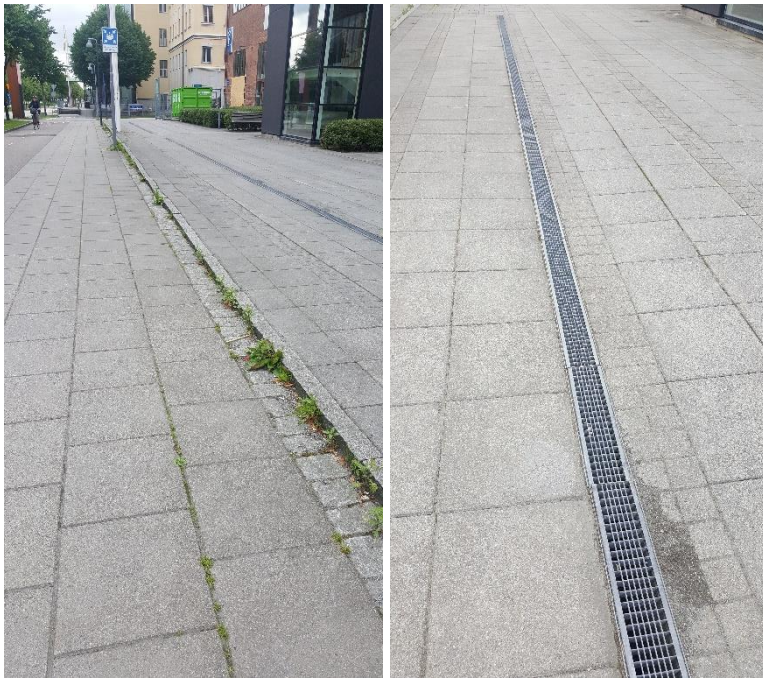
*Figur 17. Exempel på utformning. Bild: A. Arvidsson*

När man har gått över gatan och kommer upp på trottoaren finns det först en korsande cykelbana och därefter är resten av trottoaren till för fotgängare (Figur 17, cykelbanan är längst till vänster i bilden). En del är trottoar i anslutning till cykelbanan och en del är i anslutning till fastigheten. Dessa gångytor är belagda med plattor och har en kantsten som skiljer de två nivåerna åt. På den övre delen av trottoaren finns även en lång gallerförsedd dagvattenbrunn som sträcker sig över hela trottoarens längd. Både trottoarkanten och gallret kan vara svåra att uppmärksamma, vilket kan leda till fall.
