Transportstyrelsen informerar - sjöfart 1/2016

Risker vid lasthantering med kran

Olyckor vid förtöjning

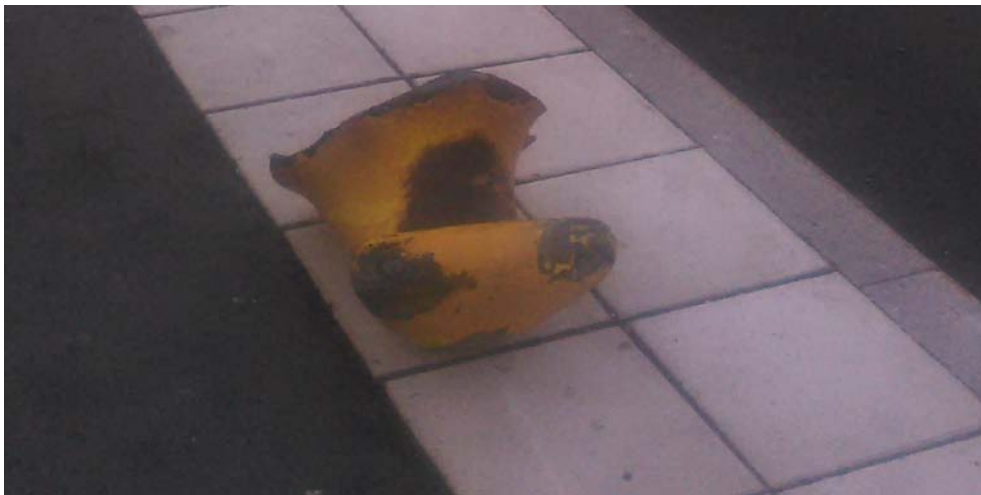
I samband med förtöjning av ett kryssningsfartyg brast en pollare på kajen där fartygets spring var anbringad. Pollaren for upp mot förtöjningsstationen och studsade på fartygssidan med en stor intryckning som följd och flög därefter cirka 100 meter och landade i bakrutan på en parkerad bil.

Lyckligtvis skadades ingen vid händelsen men Transportstyrelsen vill belysa riskerna vid förtöjningar. Det är även viktigt att vara försiktig med hur trossar dras över kungar och pollare ombord så att ingen står i vägen om

en kung brister eller en tross går av. Likaså bör hamninnehavare vara noggranna med underhåll och översyn av pollare placerade på kajen så att eventuella förslitningar och skador upptäcks innan en olycka sker. Det är också viktigt att känna till vilken belastning en pollare är konstruerad att tåla.
