Spårvagnsolycka vid Avenyn i Göteborg

Presentation av slutrapport *SHK 2026:06*
Spårvagnsolycka vid Avenyn i Göteborg på
Transportstyrelsens branschråd för
spårväg och tunnelbana

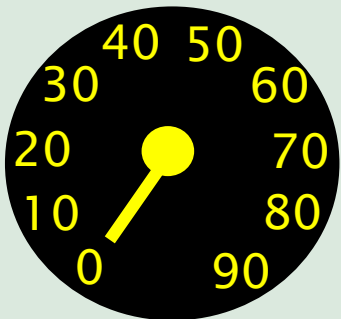
0 km/tim

- Inbromsning något utdragen
- Spårvagnen stannar med ett ryck och dörrar öppnas
- Spårvagnen stannar 7 meter efter hållmärket

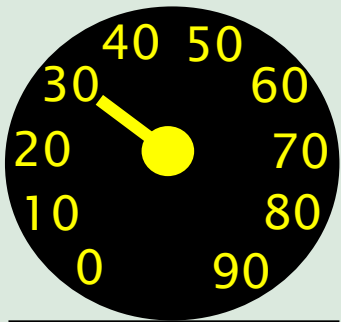
- Föraren har uppgett att han förlorar medvetandet efter starten från Vasaplatsen.

Färdskrivaren visade att spårvagnen accelererade förbi 30 km/tim på en sträcka av 32 meter (en medelacceleration av $1,08\text{m/s}^2$)

Fyra referensprov: full acceleration från stillastående till hastigheter förbi 30 km/tim krävde då i genomsnitt 33,5 meter för att uppnå 30/km/tim, $1,03\text{ m/s}^2$

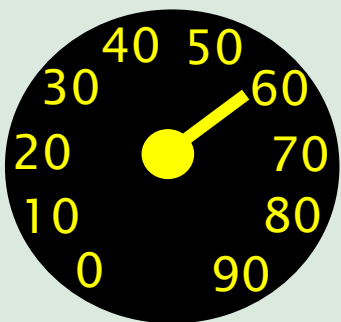
58 km/tim

- En taxibil kör framför
spårvagnen i låg fart

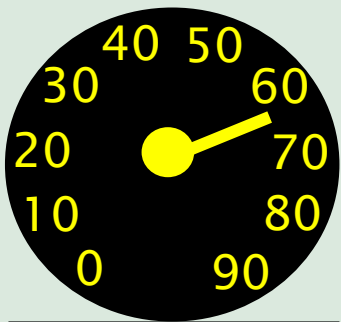
64 km/tim

- Taxibilen svänger in på Teatergatan
- 1 resenär har ställt sig upp och väntar vid dörren i C-delen

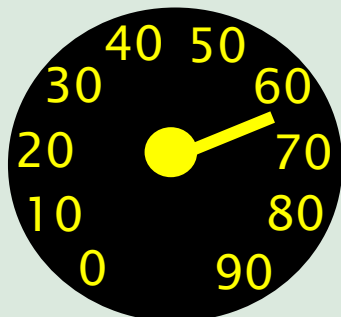
61 km/tim

Spårvagnen kör in i växel 352 och spårar ur i kurvan

- Spårvagnen drar lite åt vänster, detta medför att resenärer och förare slängs till höger
- Bromsljusen tänds

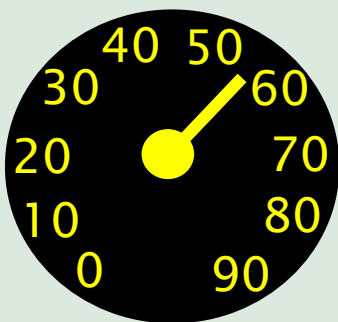
56 km/tim

- Spårvagnen är urspårad, strömavtagaren har lämnat kontaktledningen
- 3 personer hoppar undan i sista sekund

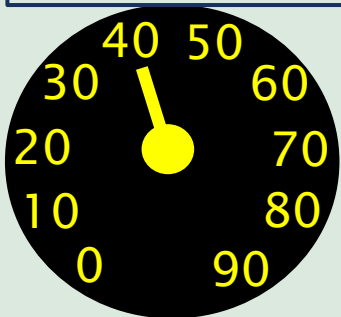
40 km/tim

Spårvagnen
kör in i
restaurangen

- 4 personer befinner sig i restaurangen. 1 anställd och 3 gäster
- Flera personer ser olyckan och larmar samt springer till spårvagnen för att hjälpa till

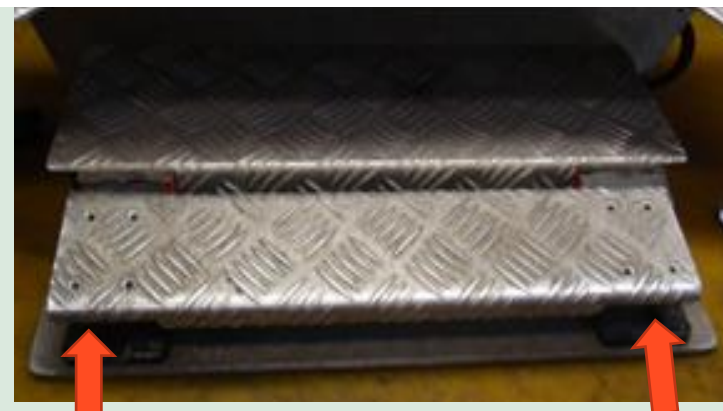
Enligt leverantören är trycket från opåverkad till säkerhetsgrepp 10N (1kg) och för att komma till panikbromsläge 200N (20kg)
