2022-03-18

Allmänflygsäkerhetsrådet

Rolf Björkman

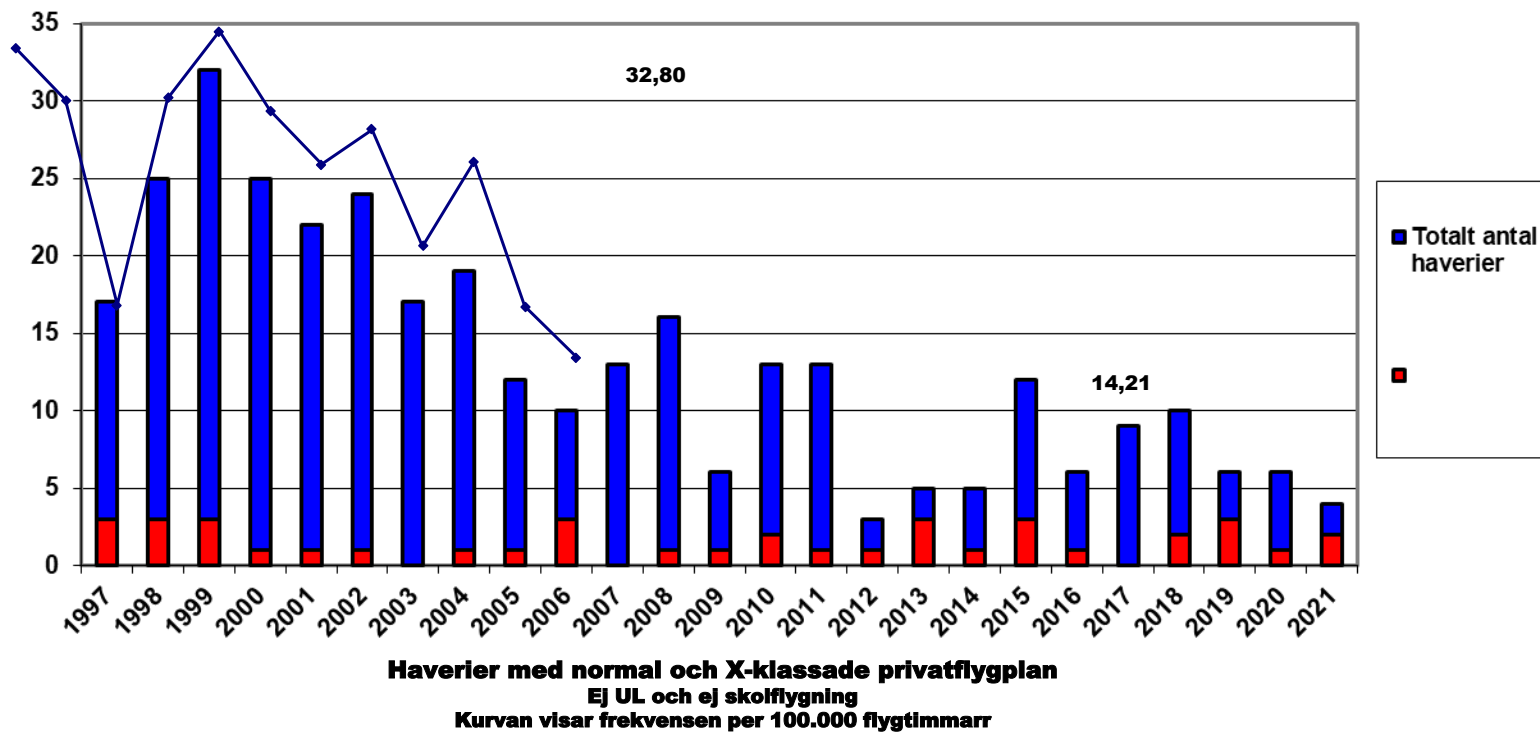
- 2017 Normal- och X-klass
- **9 haverier**
- 2018
- **10 haverier varav två med omkomna**
- 2019
- **6 haverier varav två med omkomna (10 omkomna)**
- 2020
- **6 haverier varav ett med omkomna**
- 2021
- **4 haverier varav två med omkomna (10 omkomna)**
- 2022 1:kv
- **1 haveri**

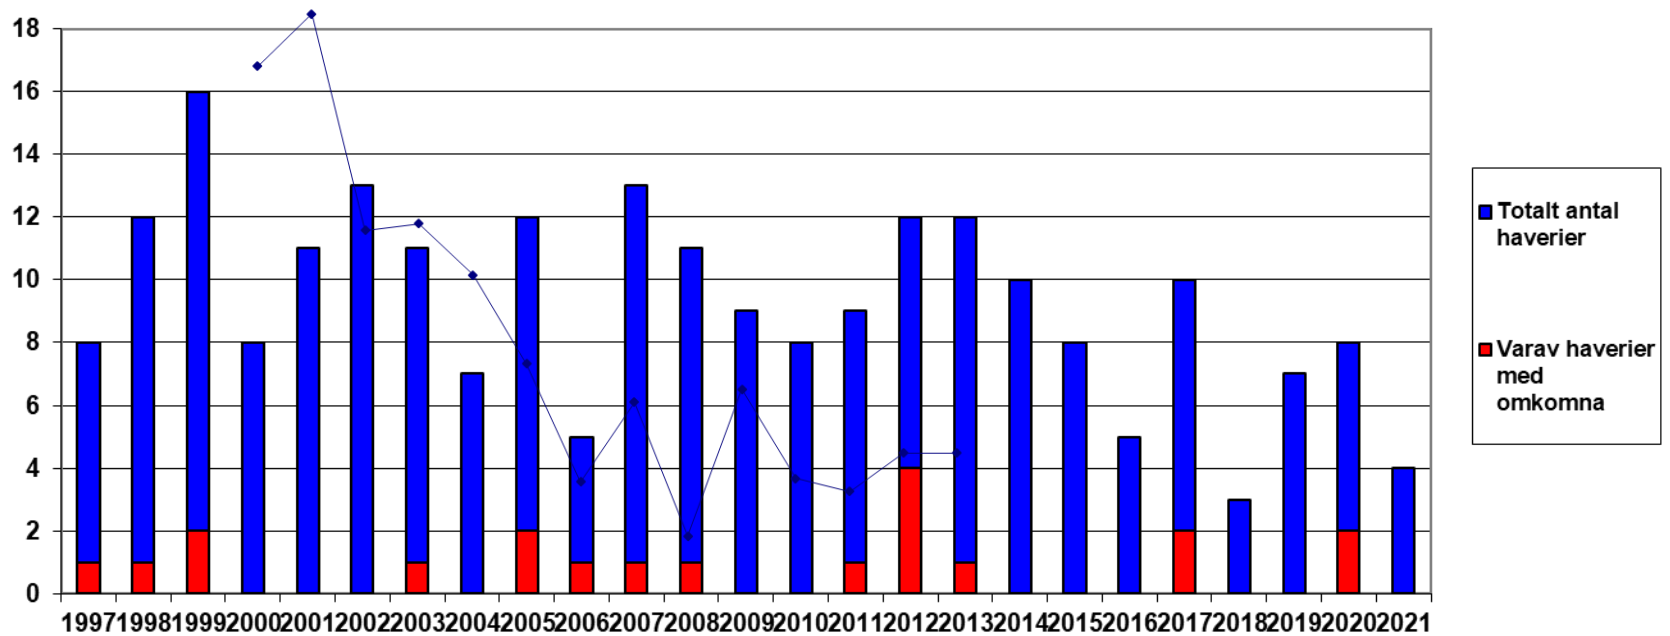
**Antal haverier med UL-flygplan**  
**Kurvan visar haverifrekvens – flygtiden har kraftigt ökat**  
**sedan 1998**

- 2017 UL
  - **10 haverier varav två med omkomna**
  - **Gyrikopter.** Upptagning över sjö. Utrustad med flottörer.
  - **Trike.** Pilot som saknade utbildning.
- 
- 2018
  - **3 haverier, inget med omkomna**
- 
- 2019
  - **6 haverier, inget med omkomna**
- 
- 2020
  - **8 haverier vara två med omkomna (4)**
  - **Sila,** stall men många bakomliggande orsaker
  - **Skylane,** stall men flera bakomliggande orsaker
- 
- 2021
  - **4 haverier, inget med omkomna**
- 
- 2021
  - **1 haveri, Trike vid nödlandning**

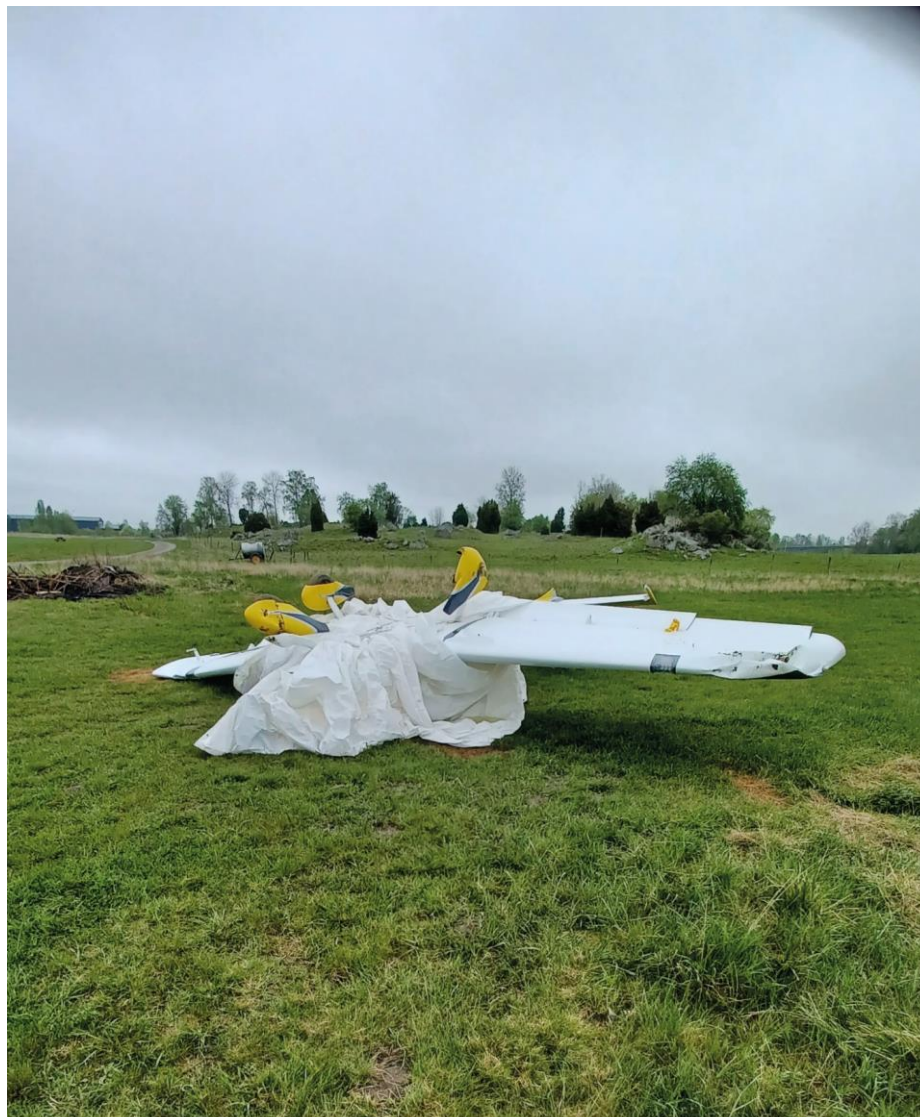
## 2:a kv 2021

**Bristell.** Landade utanför fältet på mörk plöjd åker (tolkade som bana?)

Medvind, landning långt in.  
Rundslagning.

Färsk pilots första besök på annat fält. Inget omdrag trots långt in på fältet.

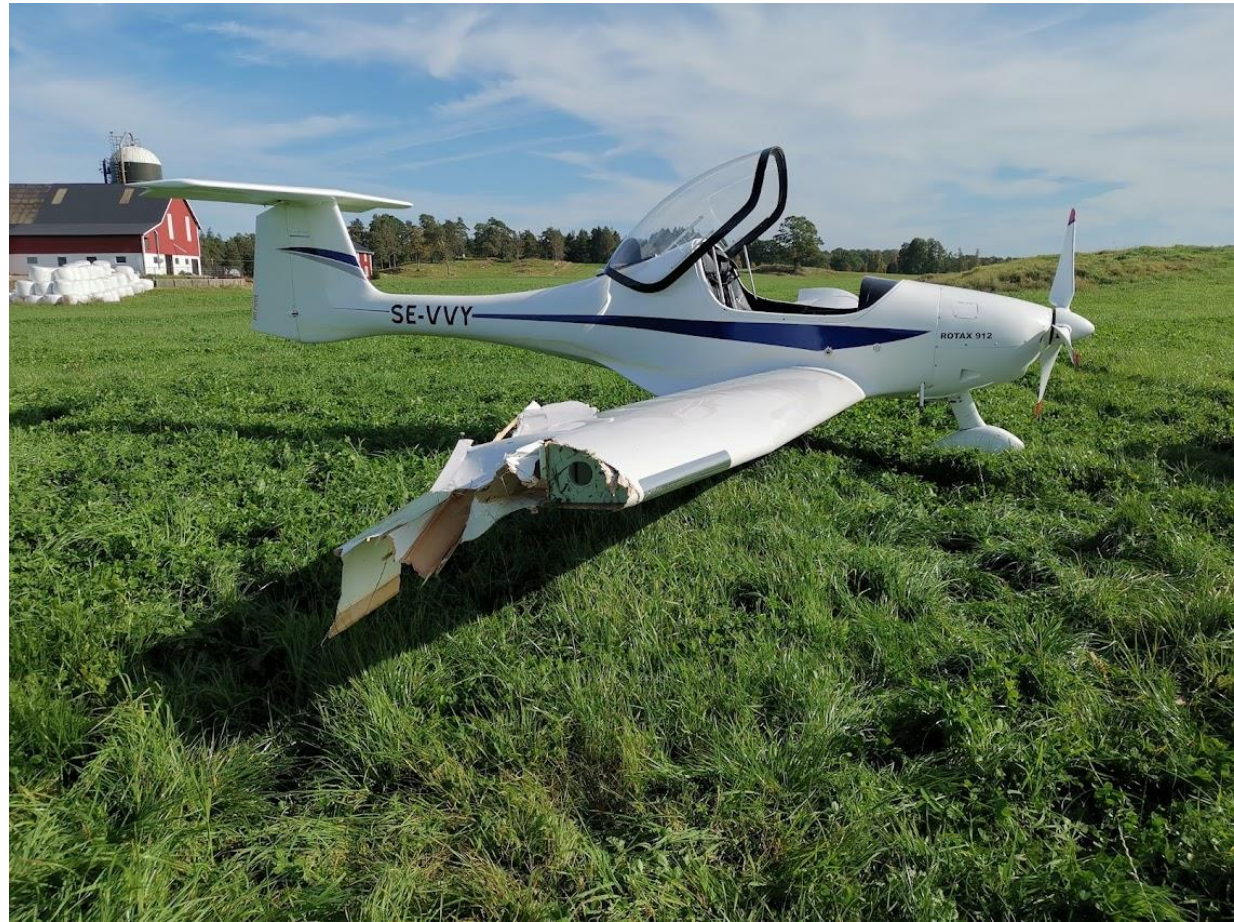
## 4:a kv 2021

**Zephyr.** Start på för kort fält.  
Kollision med lyktstolpe.

Piloten bedömde att han inte skulle klara en liten höjd på 1,5 m efter banans slut varför han svängde vänster innan banslut.

Kunde nödlanda rakt fram trots saknat skevroder och vingpets höger sida.

Vindstill och högt gräs har förlängt redan marginell tillgänglig banlängd
