## Studie rörande livräddningsflottar

Datum: 2010-04-10  
Sjöfartsavdelningen  
Utredningsenheten

Vår beteckning: 06.05.10 TSS 2010-980  
Utredningsenheten Sten Anderson 011-19 12 69  
sten.anderson@transportstyrelsen.se

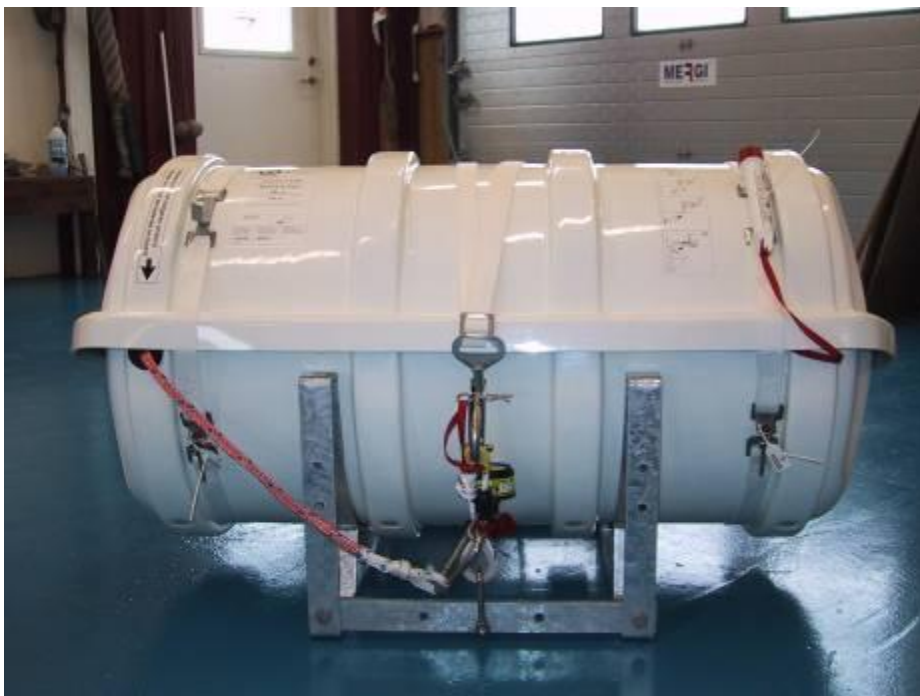
Bild 1. Flottecontainer i sin vagga med hydrostat i mitten och utlösningens linan till vänster

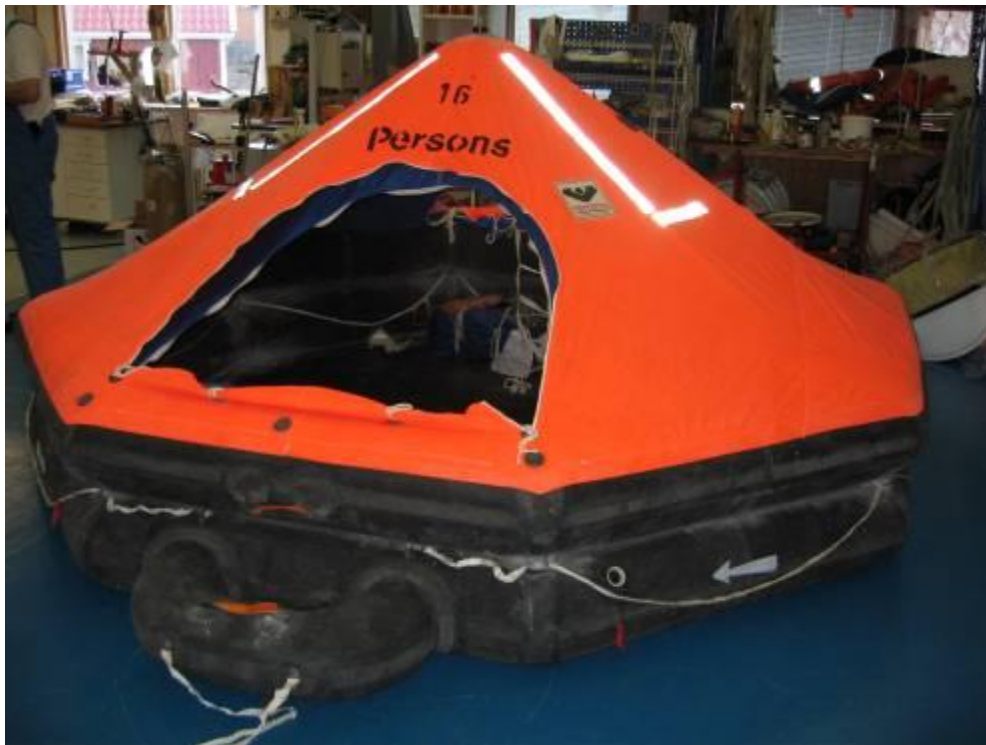
Bild 2. 16-personers flotte med bordningsrampen i förgrunden

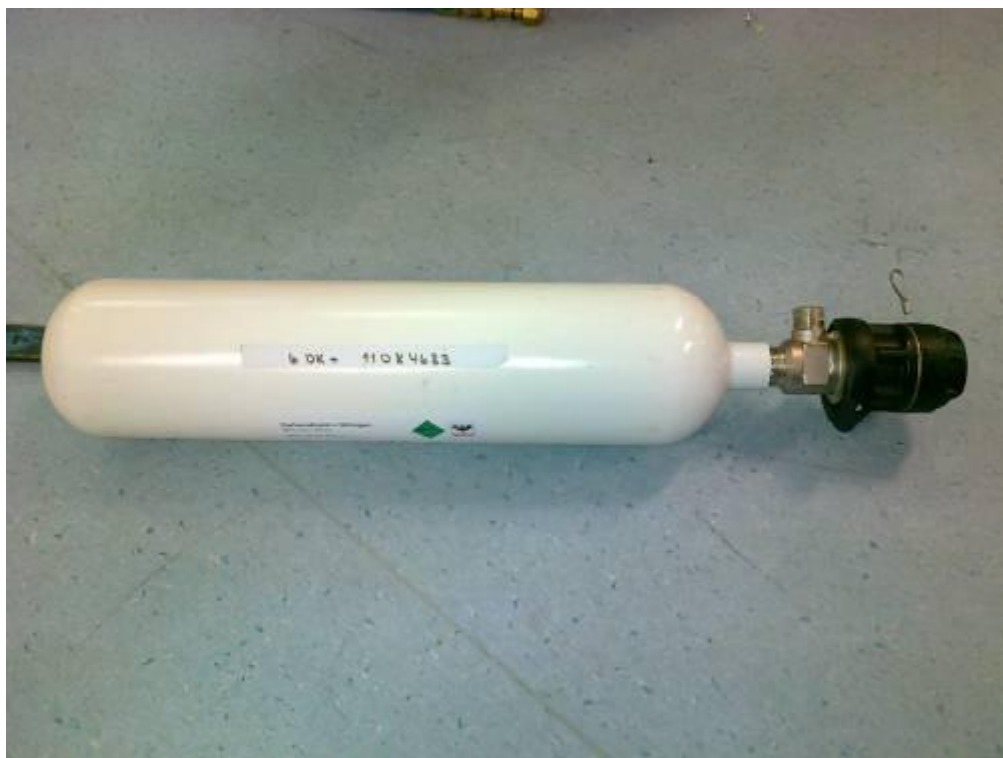
Flotten är uppblåsbar, indelad i sektioner och de flesta har också ett uppblåsbart tak (tält). Till flotten är ansluten en stålflaska med gas (bild 3), vanligen koldioxid (kolsyra), under tryck. Flaskan är försedd med en fjäderbelastad ventil som öppnas genom att man drar ut en kort, tunn vajer en liten bit. Därvid strömmar gasen ut ur flaskan och in i flotten.

Bild 3. Gasflaska med den vajer som är kopplad till utlösningsslinan (till höger)

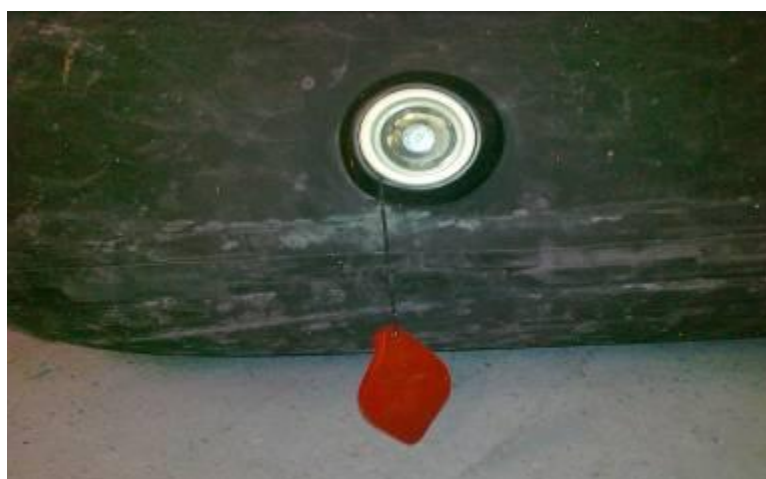
När ventilen väl har öppnats kan den inte stängas igen utan all gas lämnar flaskan och flotten blåses upp i sin helhet. Flaskan har en överkapacitet av gas på cirka 100 %. Då flotten fyllts helt strömmar överskottet ut genom en överströmningsventil som finns på utsidan av flotten. Ett lock (bild 4) anbringas sedan på ventilen så att inte gasen p.g.a. påverkan av sjögången och tyngden av de ombordvarande pyser ut igen och gör flotten sladdrig och ostadig.

Bild 4. Överströmningsventilen med sitt lock

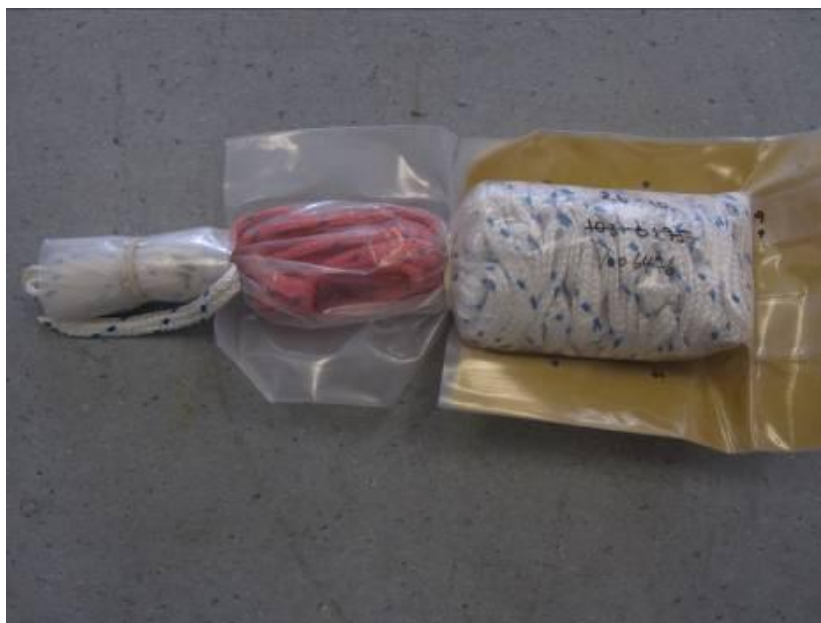
Bild 6. Förpackad utlösninglina

Tillsammans med flotten packas också gasflaskan och utlösninglinan (bild 6) vars ände, med ett splitsat öga, sticker ut genom en slits mellan containerns halvor. I slitsen omges linan av en packning av gummi eller plast (bild 7). För att den lösa delen av linan inte ska komma i oordning i containern och kinka sig när den dras ut genom hålet packas den på ett särskilt sätt.
