**YTTRANDE över tankfartyget  
VANADIS -SCDV- kollision med  
taiwanesiska fiskefartyget  
HSIEH YUNG 101-BHQ 990-  
1997-06-21**

Vår beteckning: 080201-9734907  
Utredningsstaben Bd Björn Molin, 011-19 13 27

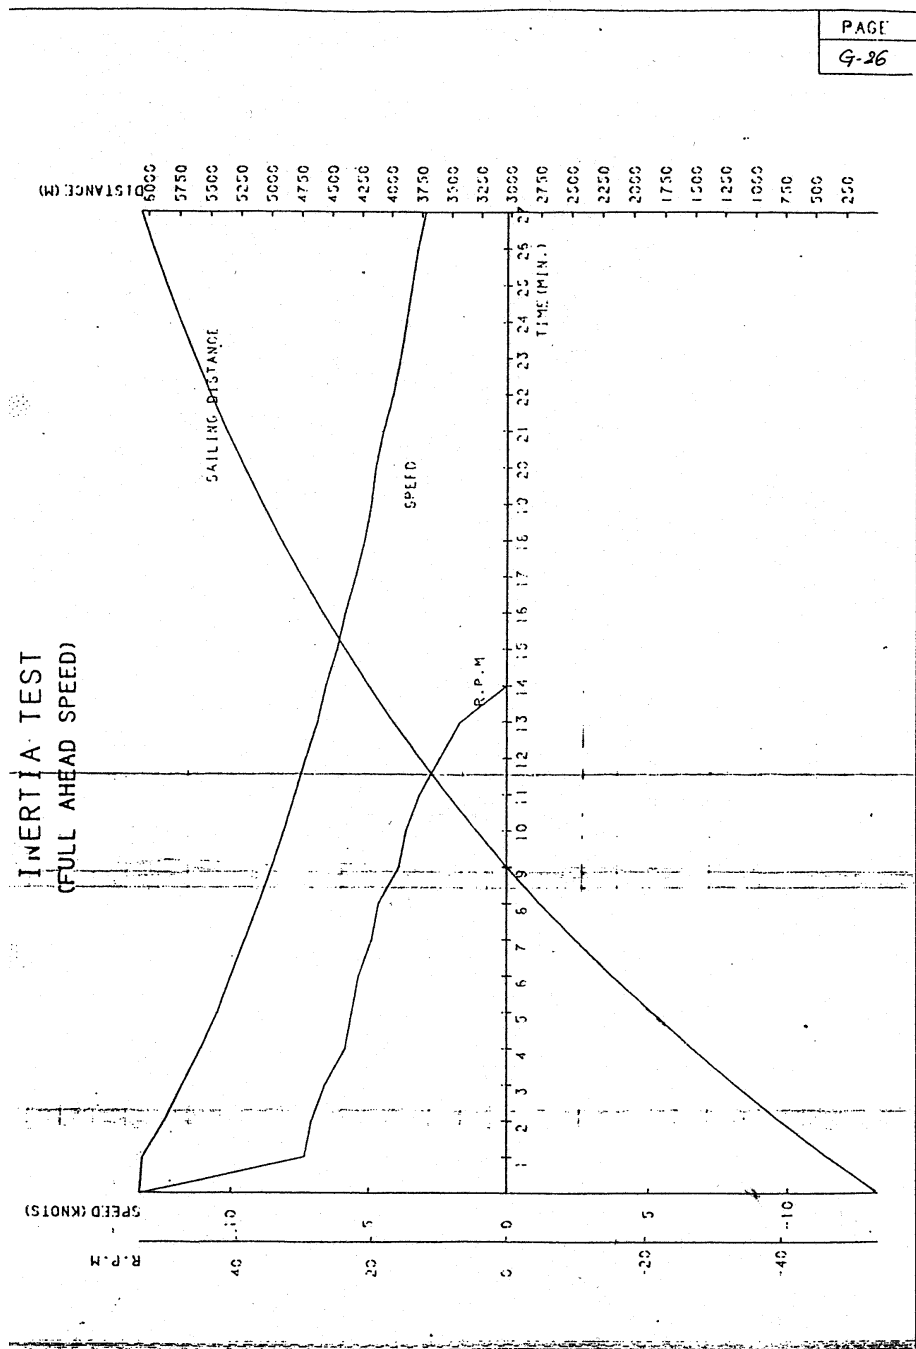
Från full fart fram till full fart back är stoppsträckan för V, när fartyget är fullastat, 1,9 nm och tiden till stopp c:a 15 minuter (se bil 1).
