# RAPPORT

## Passagerarfartyget MORGAN É THOLÉN - SFB-8172 - grundstötning med förlisning 16 mars, 2004

Vår beteckning 080201-04-15669  
Utredningsenheten Sten Anderson, 011-191269  
Rapporten finns även [www.sjofartsverket.se](http://www.sjofartsverket.se) Sjöfartsinspektionen  
på vår hemsida -Fartygsolycksutredningar (på+)  
-Haverirapporter  
Eftertryck tillåts med angivande av källan

2004-05-04

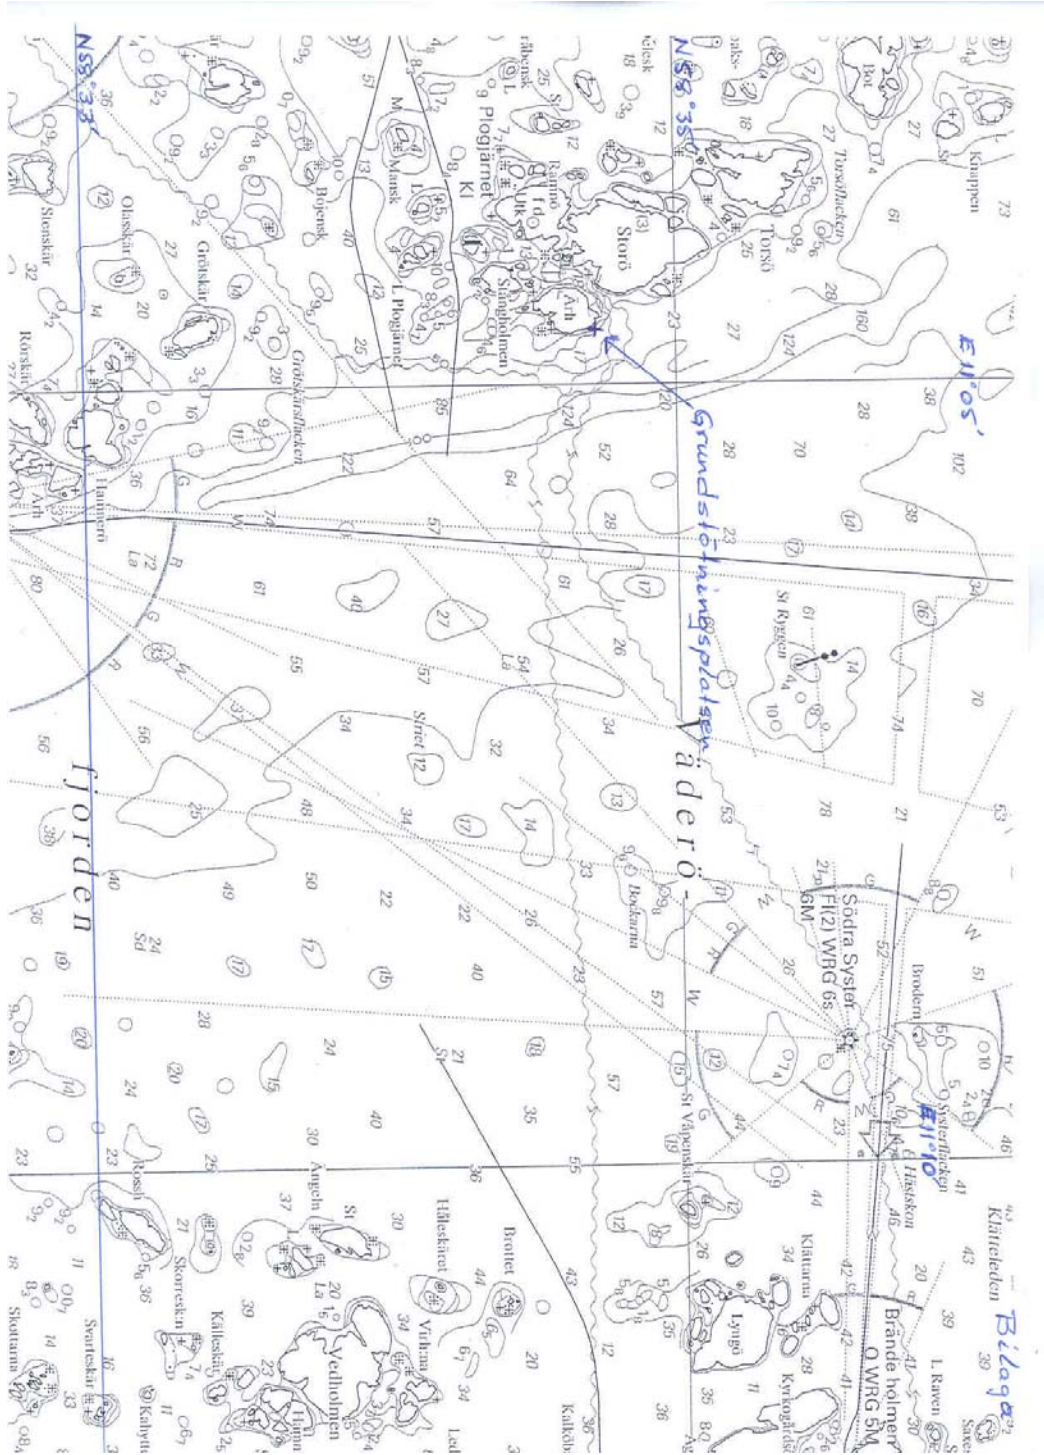
Bilaga 1

Passagerarfartyget Morgan É Tholén avgick från Storö på Väderöarna för att gå till Hamburgsund (se sjökortsutdrag). Sikten var, på grund av dimma, mycket dålig.

Strax därefter grundstötte fartyget på Ärholmen med 9-10 knops fart på position N 58° 34',7 E 11° 04',8. Grundstötningsplatsen var en 50-60° brant berghäll vilket gjorde att Morgan É Tholén inte fastnade utan gled akteröver och vattenfylldes och sjönk.
