SJÖFARTSINSPEKTIONEN

Sjöfartsverkets rapportserie B
2006-1 (2006-01-10)

Kranmotorskepp Lodbrok- SHCB - kört på bron
mellan Lilla och Stora Essingen 14 oktober 2005

Vår beteckning 080201-05-17033
Utredningsenheten Sten Anderson, 011-191269
Rapporten finns även www.sjofartsverket.se (Sjöfartsinspektionen
på vår hemsida - olyckor och tillbud - haverier

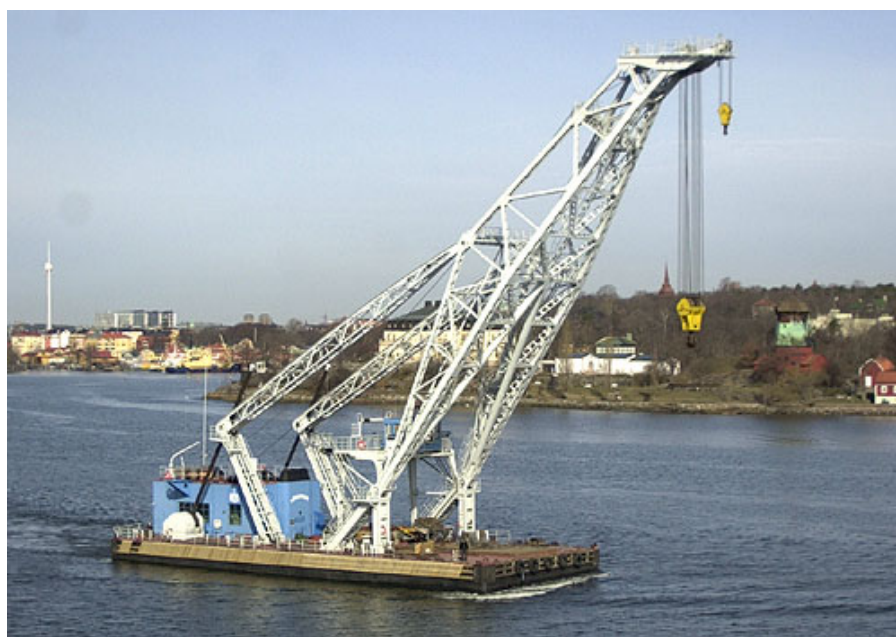
Bredd:	16,38 meter
Djupgående:	2,00 meter tom och 3,4 meter med maxlast
Klass:	Sjöfartsverket
Byggnadsår:	1956
Byggnadsmaterial:	Stål
Maskinstyrka:	2 x 235 kW
Besättning enligt minimibemanningsbeslut:	4 man
Aktuell besättning:	2 man

Lodbrok byggdes som en pontonkran på AB Finnboda Varf i Nacka år 1956 för Stockholms Hamnstyrelse. Fartyget har aldrig varesig skiftat namn, hemmahamn eller ägare. Marin & Haverikonsult KA AB har sedan

Pontonen, där kranen var placerad runt L/2 (halva fartygets längd), var rektangulär med ett däckshus, 13,5 x 7,5 meter, placerat längst akterut på väderdäck. I däckshuset fanns maskineriet som drev kranen.

Kranens lyftkraft var 260 ton vid 10 meters utriggning då lyfthöjden var 34 meter och 100 ton vid 20 meters utriggning då lyfthöjden var 25 meter. Kranarmen höjdes och sänktes med hjälp av två skruvspindlar i kranens akterkant.

Kranarmen var, då pontonkranen var utan last, i toppat läge 51 meter hög och i maximalt sänkt läge 23,5 meter.

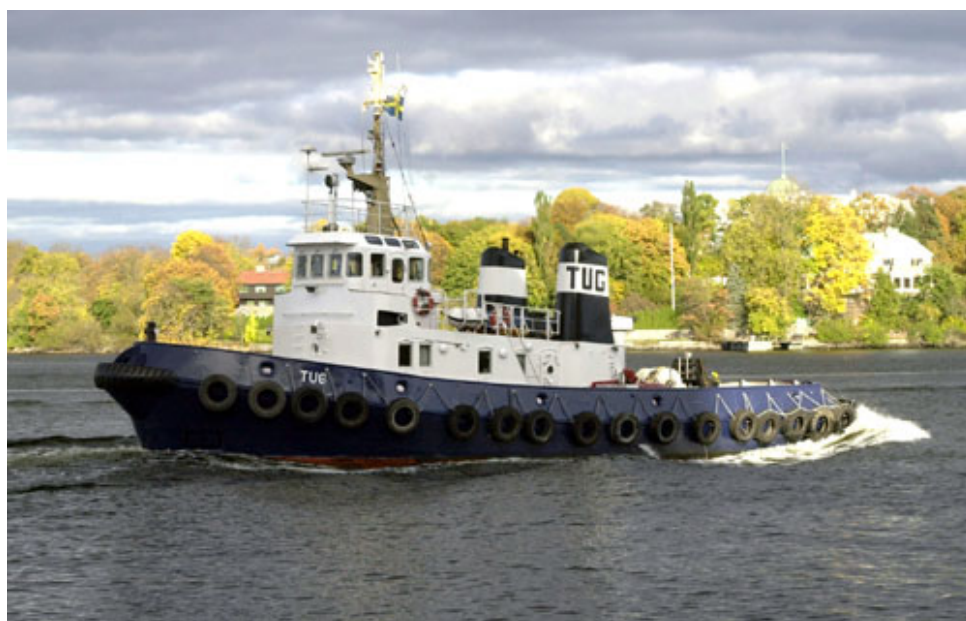
Tug byggdes som Bugsier 5 på Schiffswerft und Maschinenfabrik Max Sieghold-Bremerhaven i Tyskland år 1974 för tyska beställare. Hon sattes under tysk flagg. År 2001 inköptes Tug av Marine & Haverikonsult KA AB till Sverige och flaggades svenskt samt användes bland annat för att assistera Lodbrok.

Tug var byggd som en konventionell bogserbåt med däckshuset med besättningens utrymmen runt L/2. Bryggan med i stort sett runtomsikt fanns på förkant av däck ovanpå besättningens utrymmen. På akterkant och i vardera sidan av bygget var två skorstenar placerade. Akter därom fanns ett stort arbetsdäck där bland annat bogserkroken var placerad.

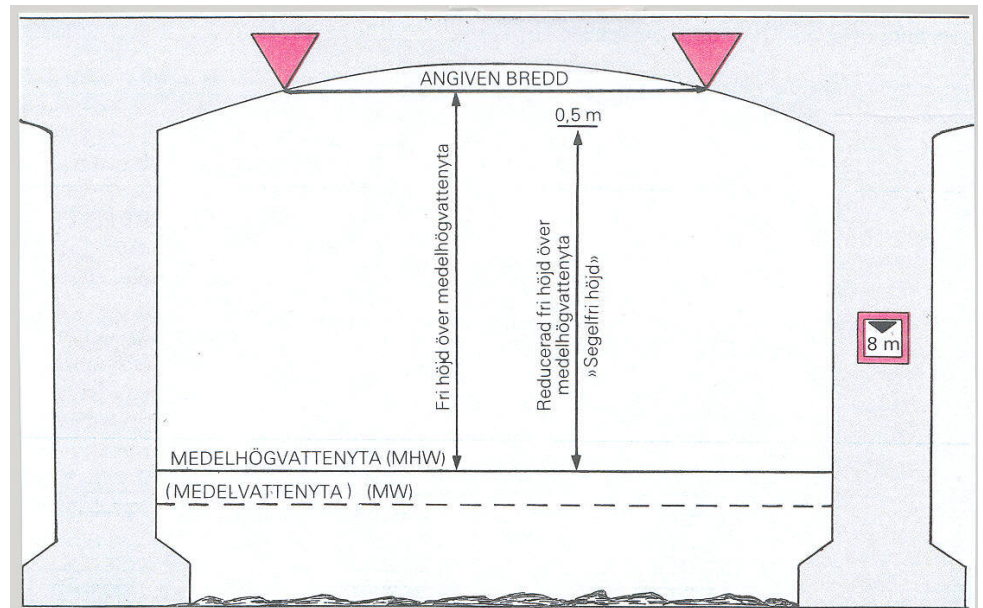
2.7 Segelfri höjd

Segelfri höjd för brospann beräknas från medelhögvattenytan till bronns lägsta punkt inom segelbar bredd eller mellan på brospannet särskilt anordnade sidomarkeringar minskat med 0,5 meter såsom säkerhetsmarginal.

Med medelhögvattenyta menas den vattennivå som utgör medelvärdet av samtliga kända årsmaxima av vattenståndet.

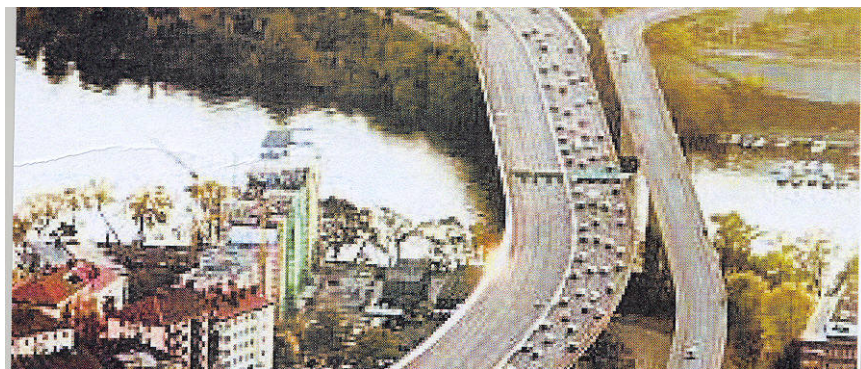
2.8 Essingebroarna

Essingebroarna (östra och västra) mellan Stora och Lilla Essingen utgör en viktig del av Essingeleden med ett oerhört stort flöde av fordon. De är en del av motorvägarna E4/E20 med omfattande genomfartstrafik men är också en viktig led för lokaltrafiken i Stockholm.

De två broarna ligger med en 5 cm bred öppning emellan, vilket gör att de kan uppfattas som en bro. De består, över farleden, av två stycken T-konstruktioner vardera där stapeln i T-et utgör de pelare som bär upp vägbanorna. De två T-konstruktionerna som möts över farleden är sammanbundna med en hjässfog. Avståndet mellan de norra och södra pelarna som finns närmast och på vardera sidan om farleden är 100 meter. Broarna är inte öppningsbara.

Farledsbredden under broarna är 30 meter och den segelfria höjden 15,2 meter vid medelhögvattenytan. De två broarnas sträckning är 40 - 220° medan farledens sträckning avviker med 20° från vinkelrätt mot broarna och är 150 - 330°.

Det fanns ingen skylt för segelfri höjd vid broarna men uppgiften var införd i sjökortet.

Resan fortsatte sedan med avsikt att passera under Essingebroarna där farten minskades till 7 knop. Den 23,5 meter höga kranarmen slog i den 15,2 meter höga bron klockan 1300. Den träffade både den östra bronns kantbalk och lådvägg.

Lodbrok träffade både den östra bronns östra kantbalk och östra lådvägg vilket gjorde att lådväggens sida totalförstördes. Även kantbalkarna mellan den östra och den västra bron skadades. Krosszoner och sprickbildningar kunde konstateras i huvudsak i brobanekonsolen under det östligaste körfältet på östra bron. Detta körfält stängdes av och vid reparationsarbetenas påbörjan stängdes ytterligare ett körfält av.

På grund av att Lodbroks kran träffade i övergången mellan östra bronns två T-konstruktioner uppstod ett vridande moment i pelarna. Detta orsakade sprickbildning där pelarna anslöt till bottenplattorna.
